Одеська дирекція АТ «Укрпошта»  
(назва філії)  
«20» серпня 2020р.

**АКТ № 57**  
**обстеження фізичного (технічного) стану транспортного засобу,**  
**який не може виконувати свої функції**

Проведено обстеження фізичного (технічного) стану УАЗ 3741  
(назва об'єкта)

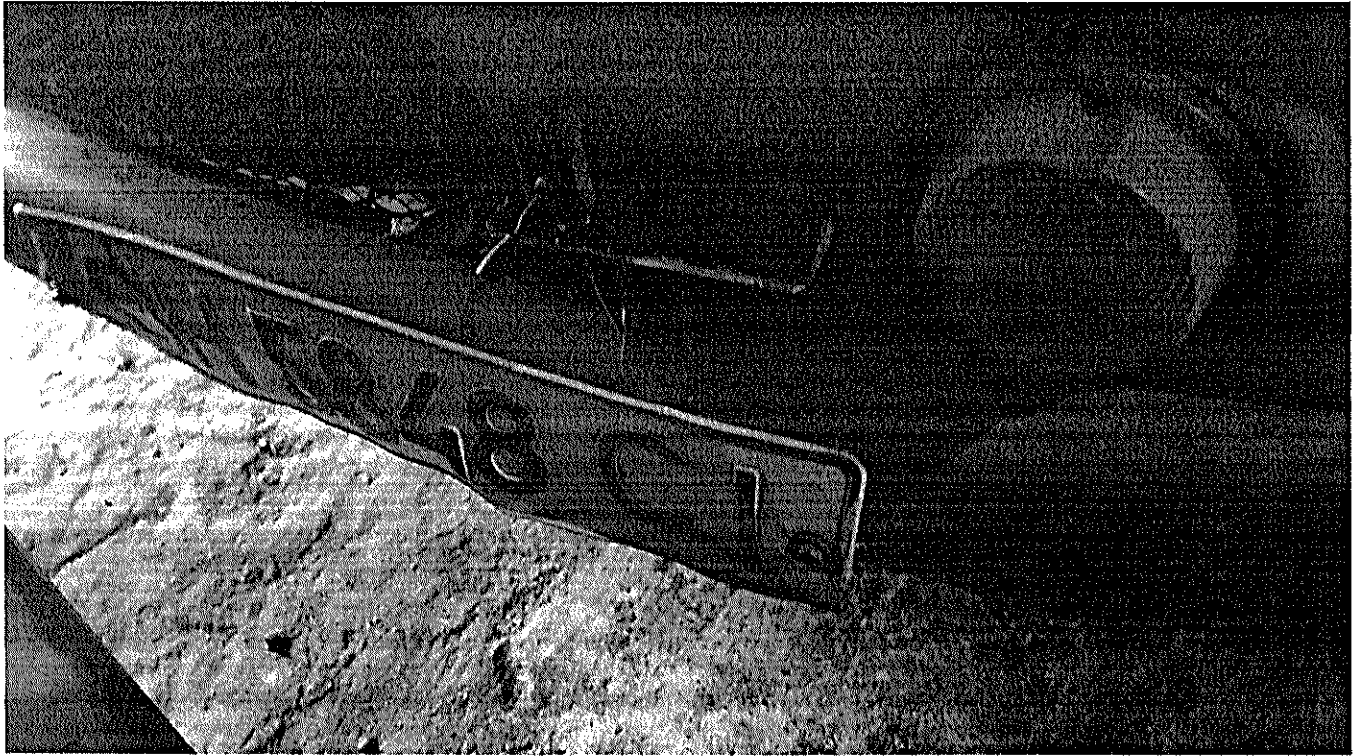
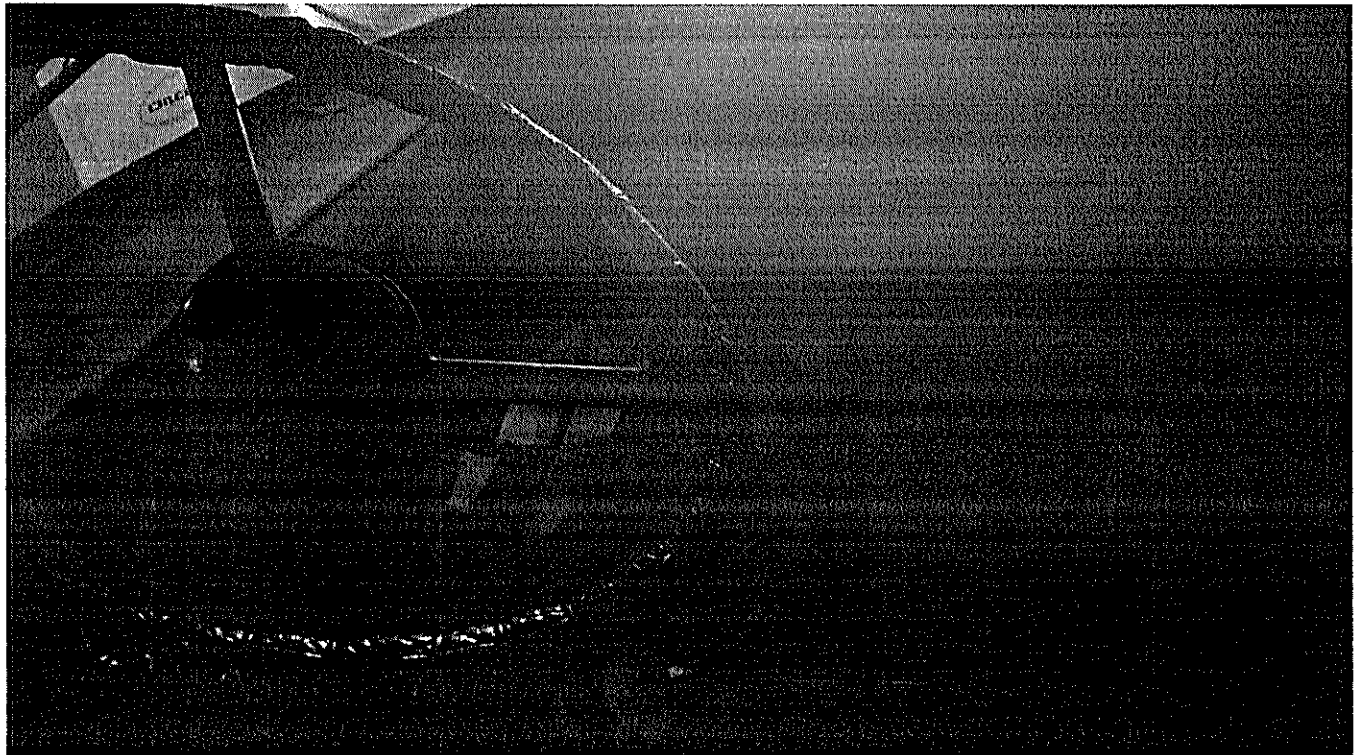
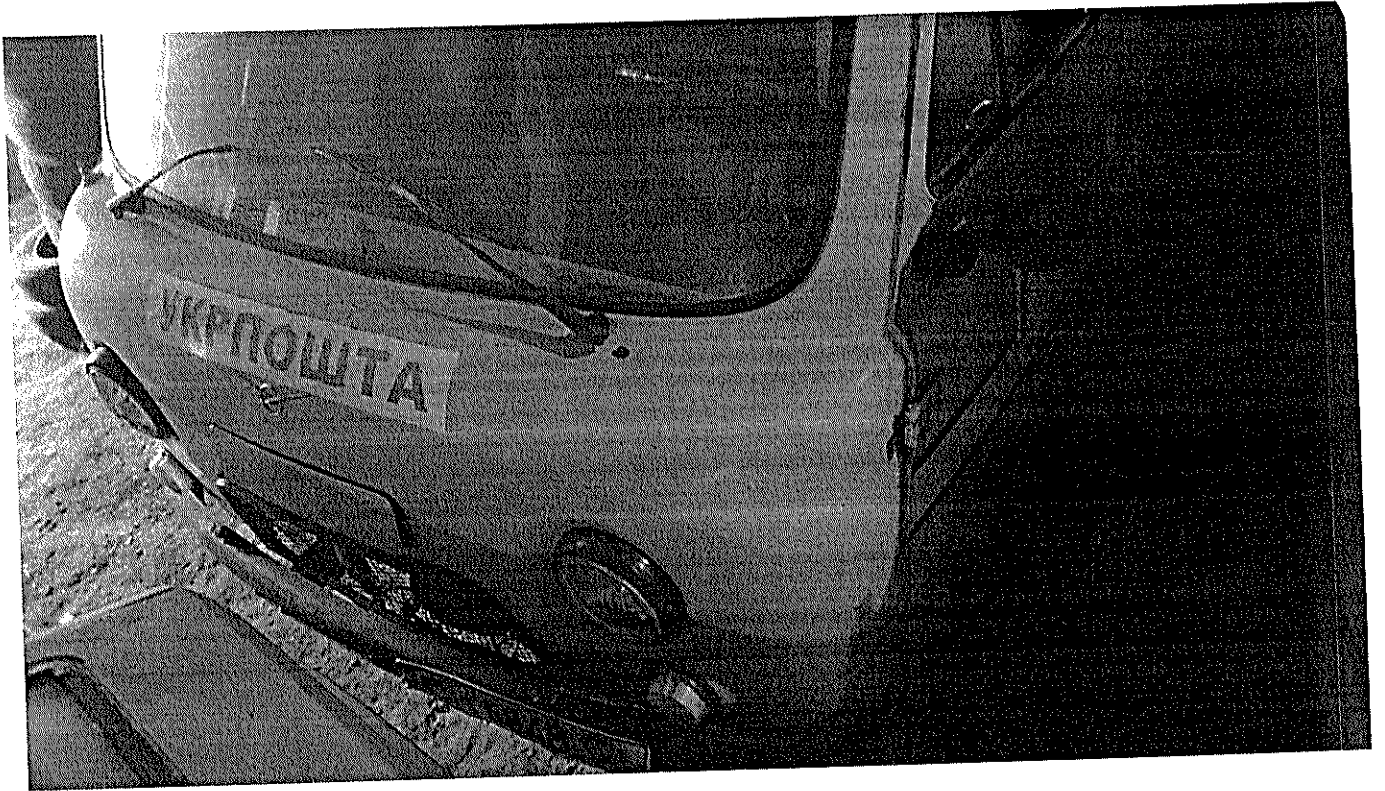
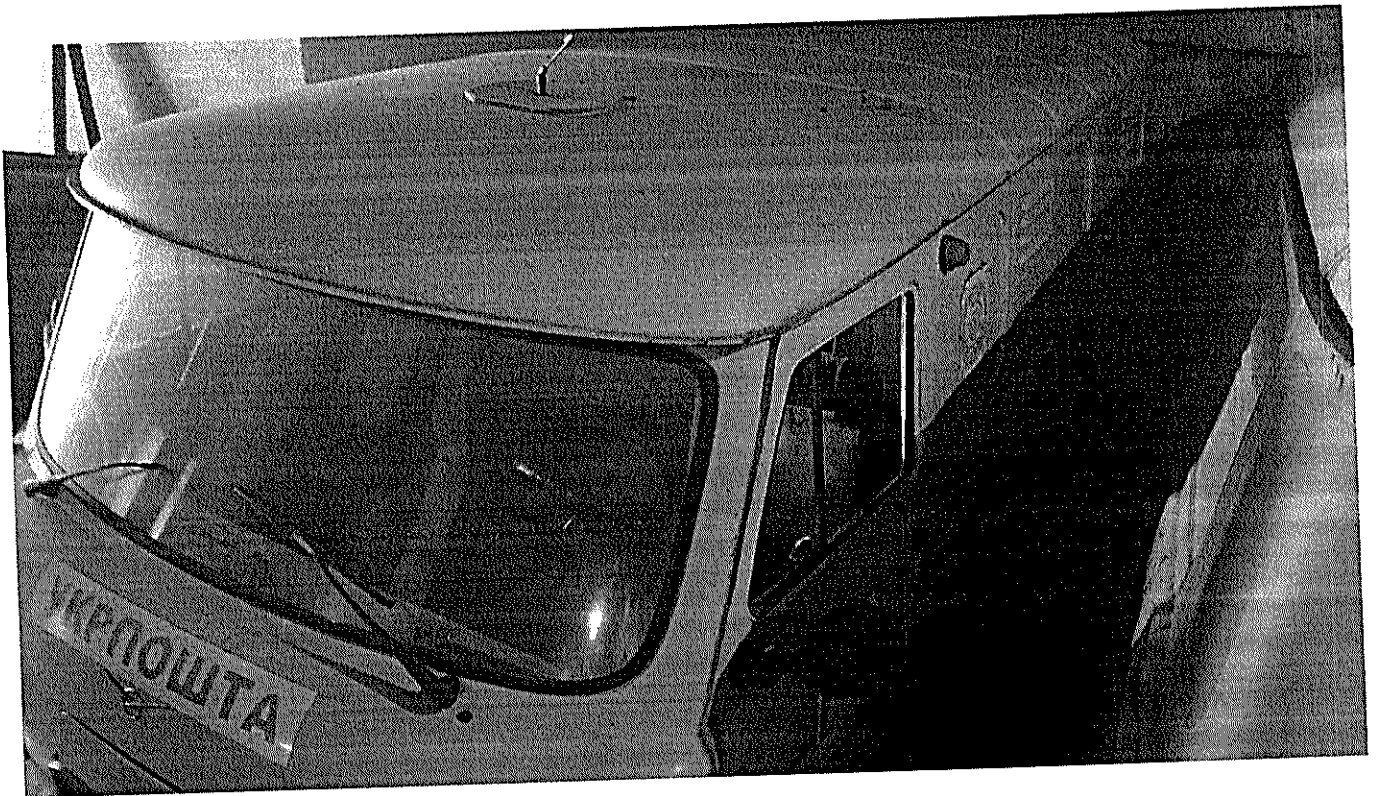
Об'єкт технічним умовам не відповідає з наступних причин: фізичний знос основних вузлів, агрегатів та складових частин транспортного засобу становить 99 %.

Транспортний засіб має повний фізичний знос та моральне застарівання і не придатний до подальшої експлуатації.
