**Фототаблиця № 1**  
до звіту про оцінку № 7667 від 24.02.2020 року.

**Фототаблиця № 2**  
до звіту про оцінку № 7667 від 24.02.2020 року.

**Фототаблиця № 3**  
до звіту про оцінку № 7667 від 24.02.2020 року.

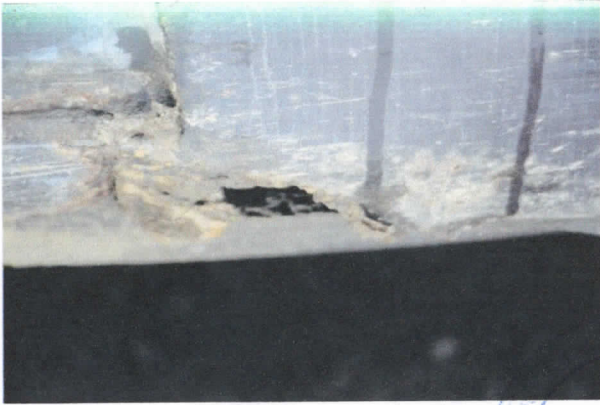
Фото 7. Корозійне пошкодження порогу боковини

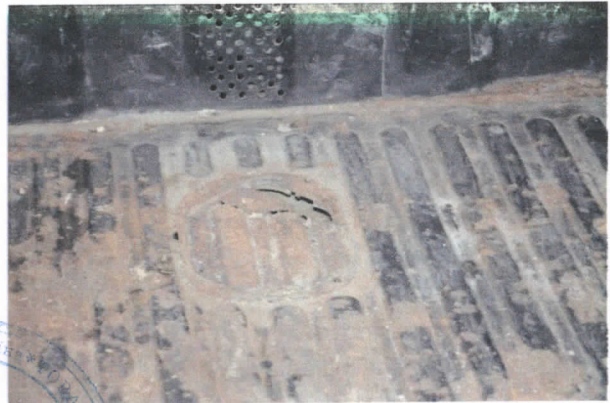
Фото 8. Корозійне пошкодження панелі підлоги

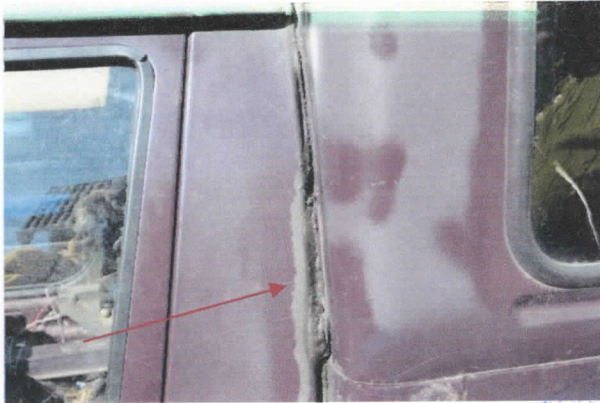
Фото 9. Сліди відновлювального ремонту

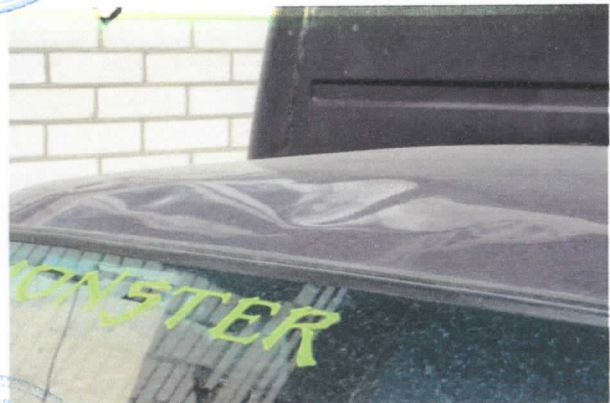
Фото 10. Деформація без пошкодження лакофарбового покриття панелі даху

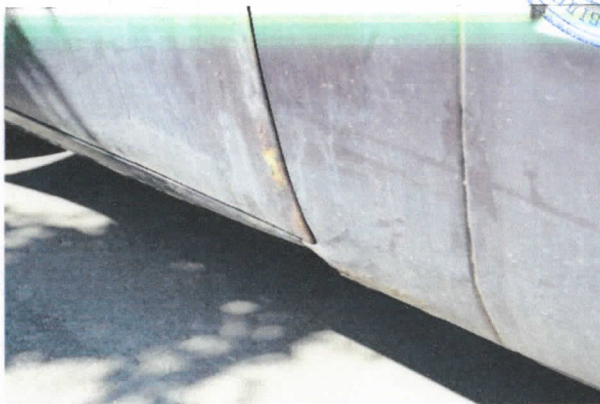
Фото 11. Корозійні пошкодження дверей передніх лівих

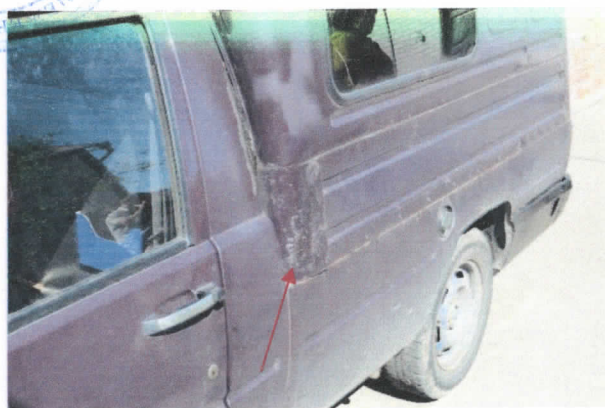
Фото 12. Корозійні пошкодження боковини лівої

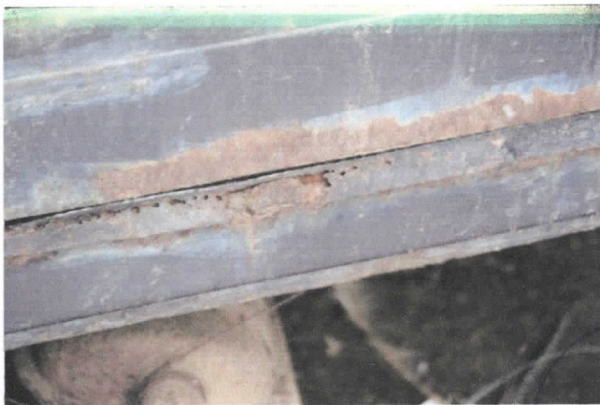
Фото 13. Корозійне пошкодження дверей задка

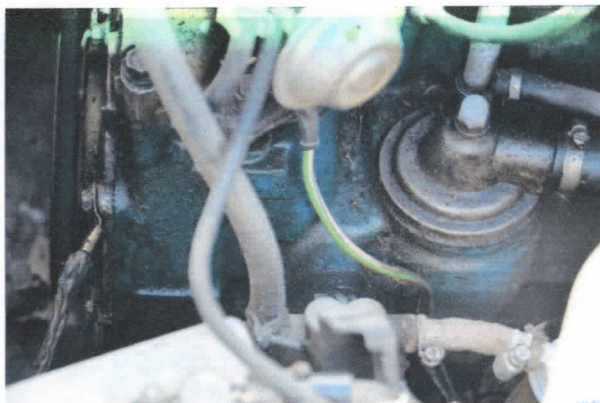
Фото 15. Вигляд на підтікання моторної оливи
