**Фототаблиця № 1**  
до звіту про оцінку № 7669 від 25.02.2020 року.

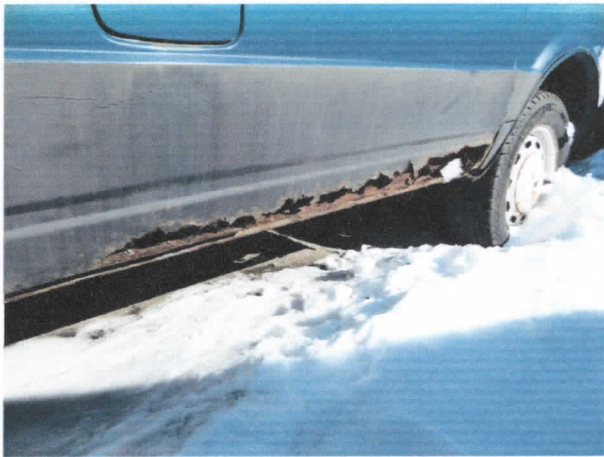
Фото 7. Корозійне пошкодження  
боковини лівої

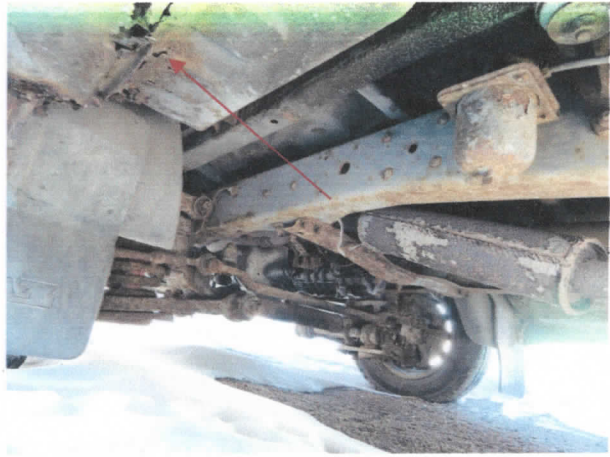
Фото 8. Корозійне пошкодження підлоги  
кузова

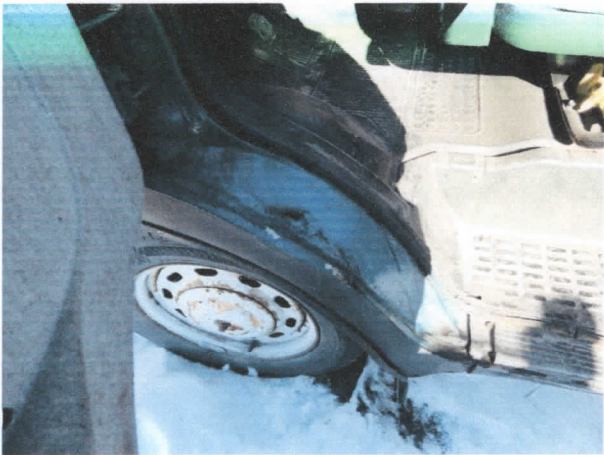
Фото 9. Корозійне пошкодження колісної  
арки передньої лівої

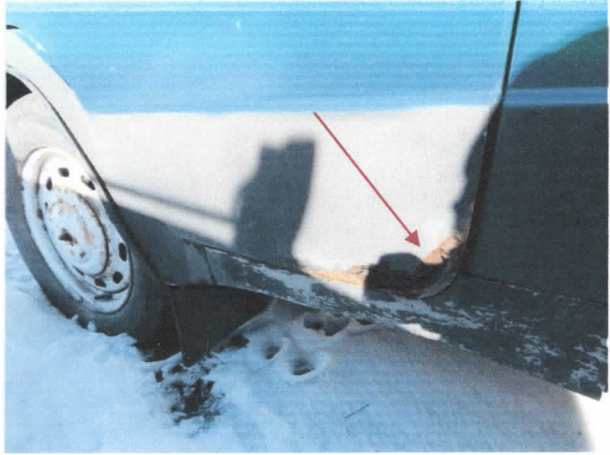
Фото 10. Корозійне пошкодження дверей  
передніх лівих

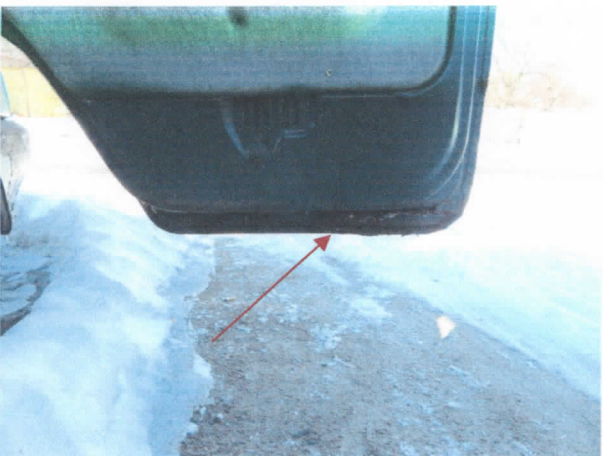
Фото 11. Корозійне пошкодження дверей  
передніх правих

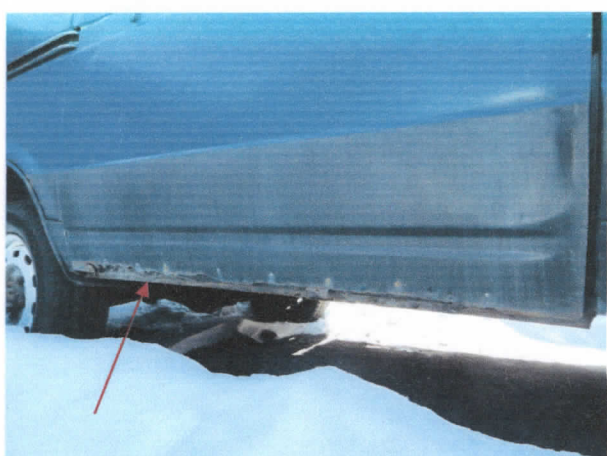
Фото 12. Корозійне пошкодження дверей  
правих зсувних

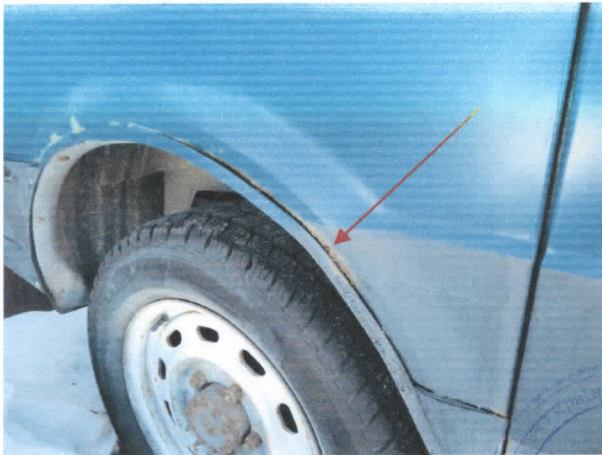
Фото 13. Корозійне пошкодження боковини правої

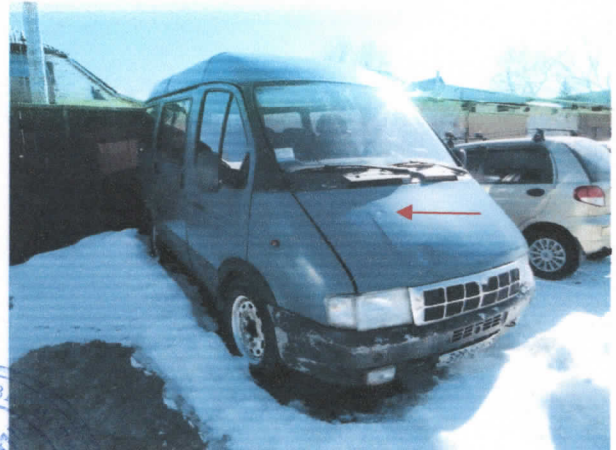
Фото 14. Деформація без пошкодження лакофарбового покриття капота

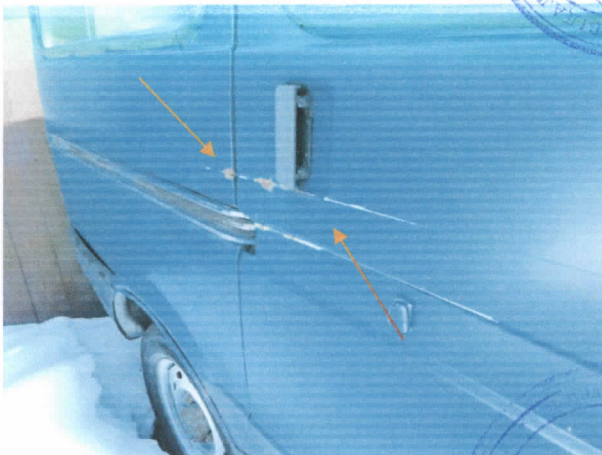
Фото 15. Деформація дверей зсувних правих та боковини правої

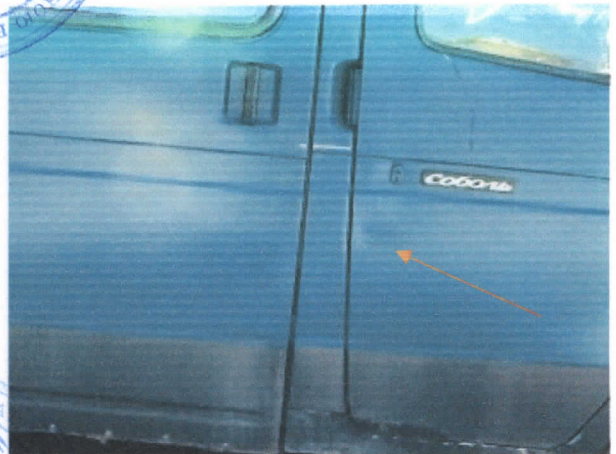
Фото 16. Деформація без пошкодження лакофарбового покриття дверей передніх

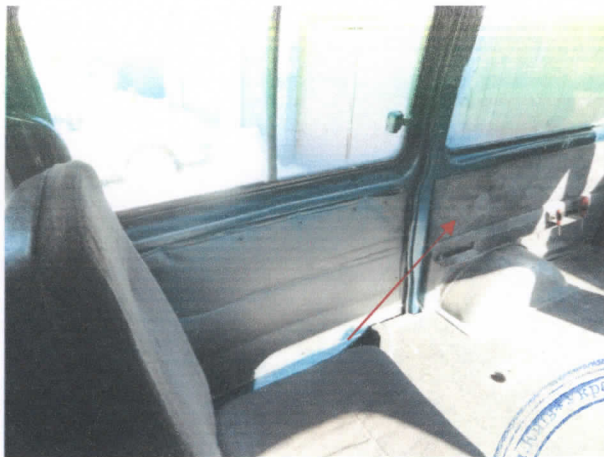
Фото 19. Пошкодження оббивки салону
