**АКТ № 33**  
**обстеження фізичного (технічного) стану транспортного засобу,**  
**який не може виконувати свої функції**

Проведено обстеження фізичного (технічного) стану автомобіля УАЗ 3741 який знаходиться у підзвіті механіка групи експлуатації транспорту м.Новоград-Волинський Гориховського О.М.

ТЕХНІКО-ЕКОНОМІЧНЕ ОБГРУНТУВАННЯ  
доцільності списання транспортного засобу УАЗ 3741

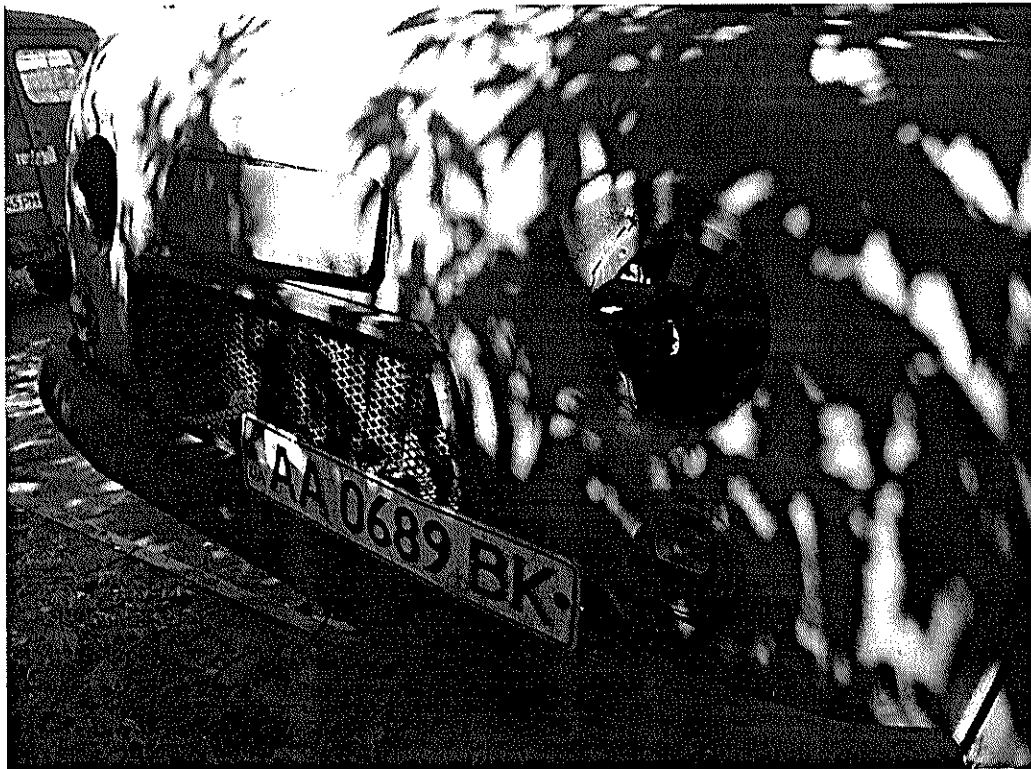
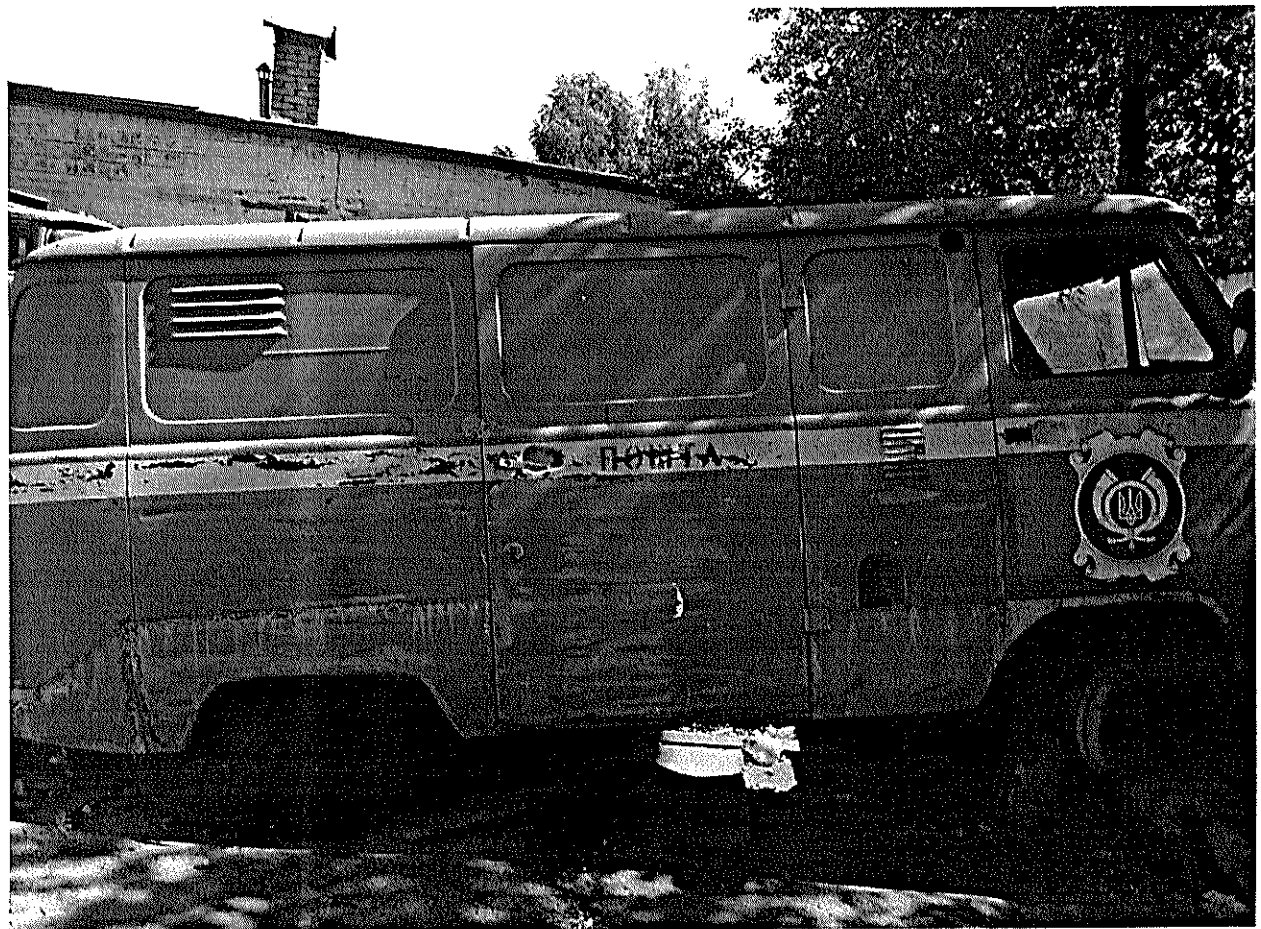
Об'єкт технічним умовам не відповідає з наступних причин: фізичний знос основних вузлів, агрегатів та складових частин транспортного засобу становить 95,8 %.

Транспортний засіб має повний фізичний знос та моральне застарівання, не придатний до подальшої експлуатації та відновлення, підлягає списанню.
