Львівська дирекція АТ «Укрпошта»

АКТ № 99  
обстеження фізичного (технічного) стану транспортного засобу,  
який не може виконувати свої функції

Проведено обстеження фізичного (технічного) стану УАЗ 3909

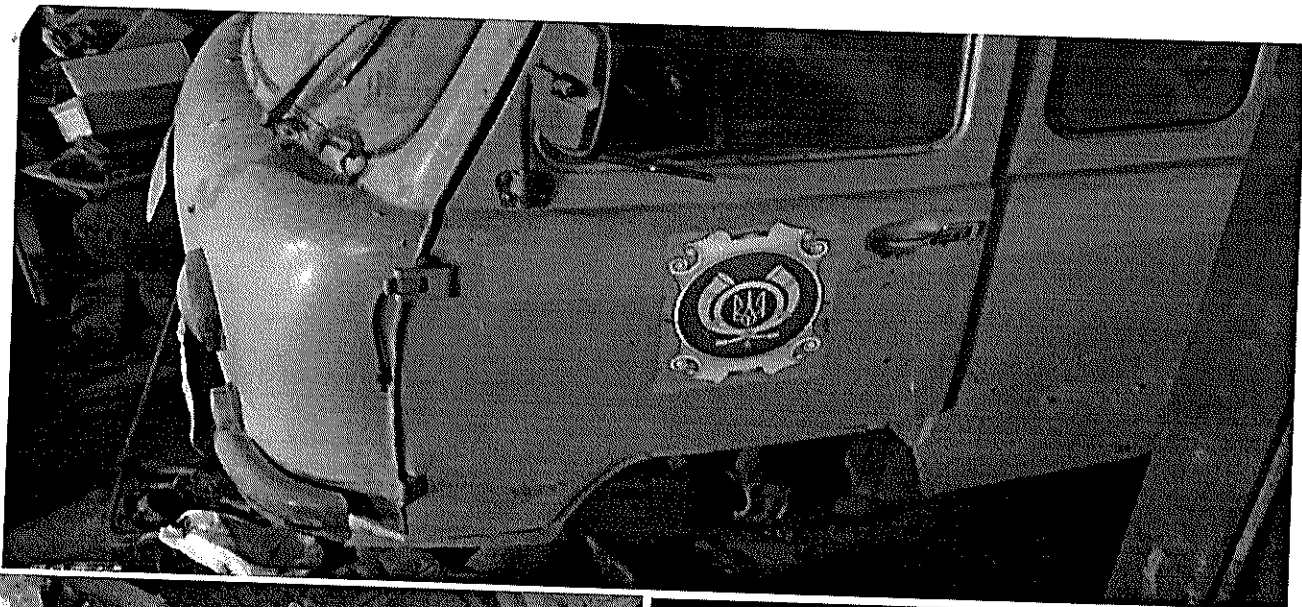
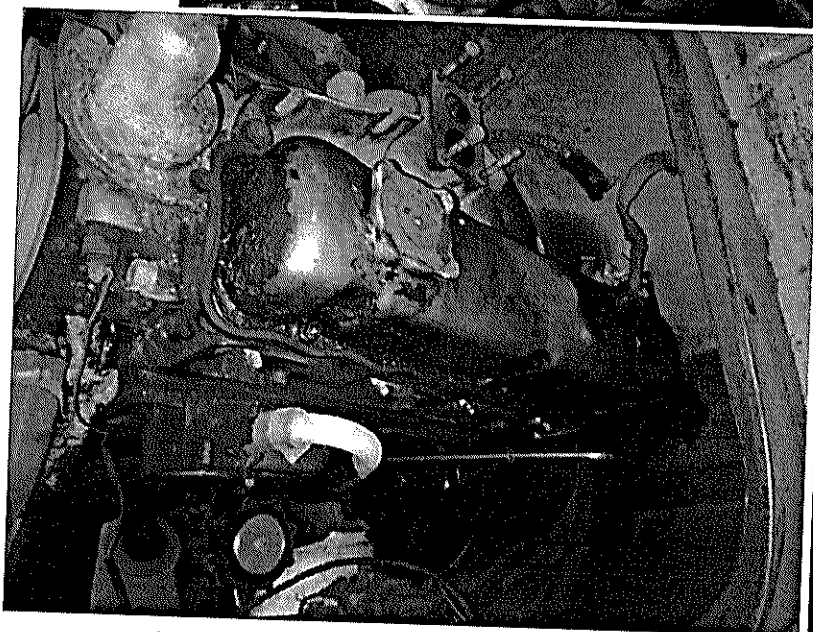
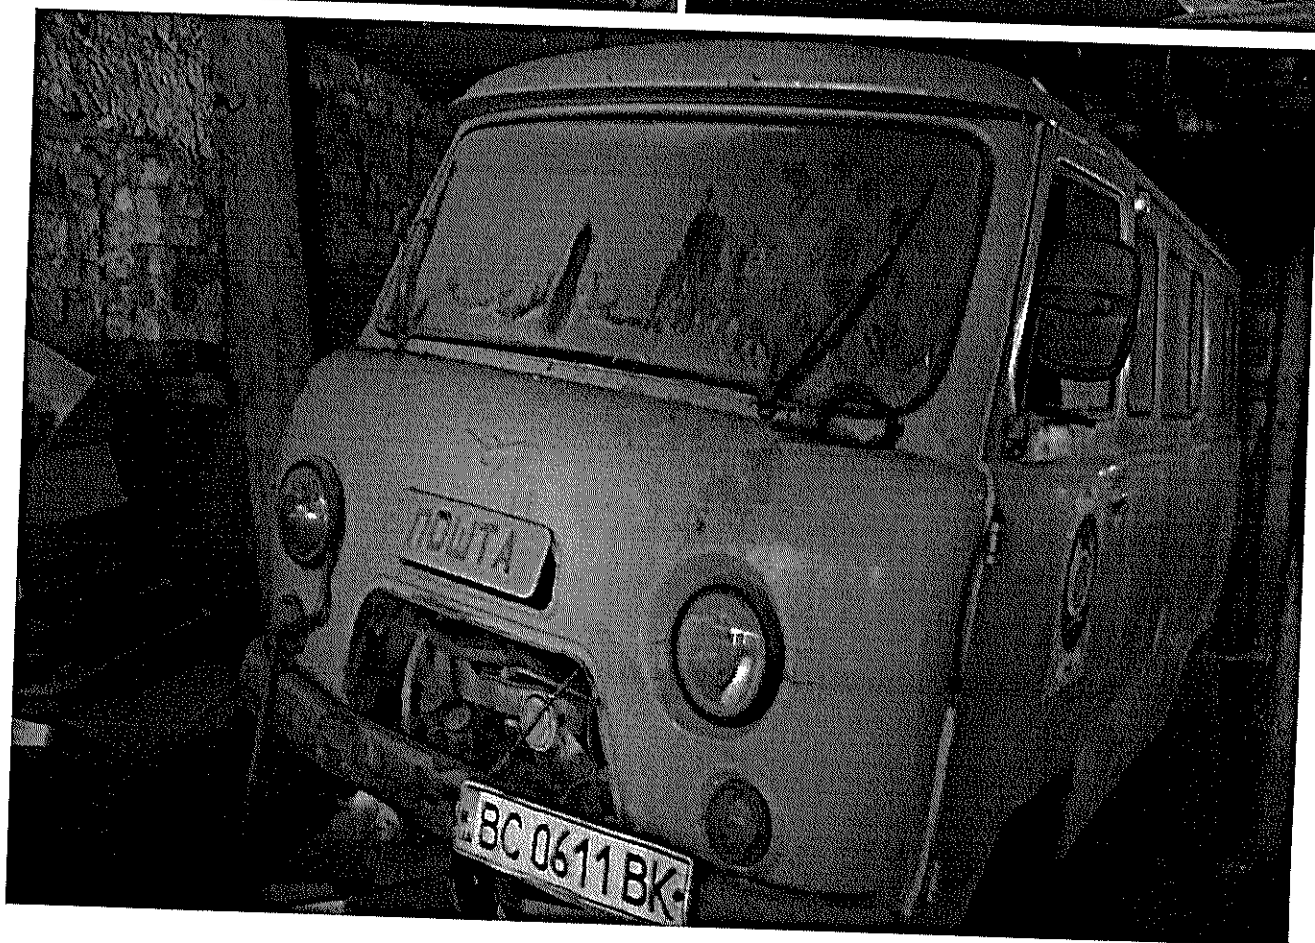
1. Копія свідоцтва про реєстрацію ТЗ.
2. Фото ТЗ.

Об'єкт технічним умовам не відповідає з наступних причин: фізичний знос основних вузлів, агрегатів та складових частин транспортного засобу становить 95,6%.

Висновки та пропозиції комісії: Транспортний засіб має повний фізичний знос та моральне застарівання, не придатний до подальшої експлуатації та відновлення, підлягає списанню.
