**Фототаблиця № 1**  
до звіту про оцінку № 7665 від 24.02.2020 року.

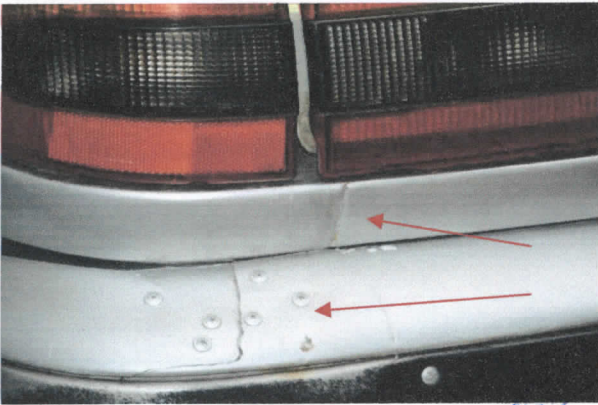
Фото 7. Сліди відновлювального ремонту  
бампера заднього та панелі задка

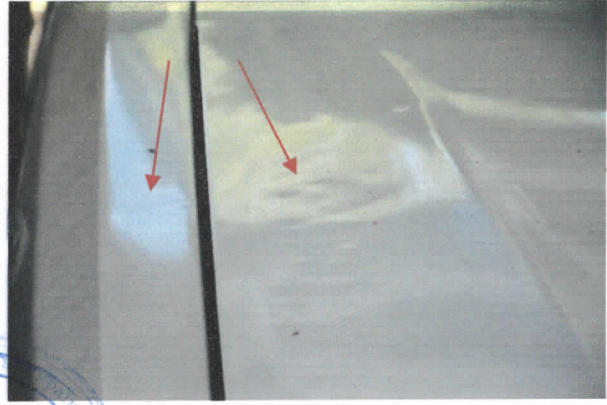
Фото 8. Сліди відновлювального ремонту  
капота та крила переднього правого

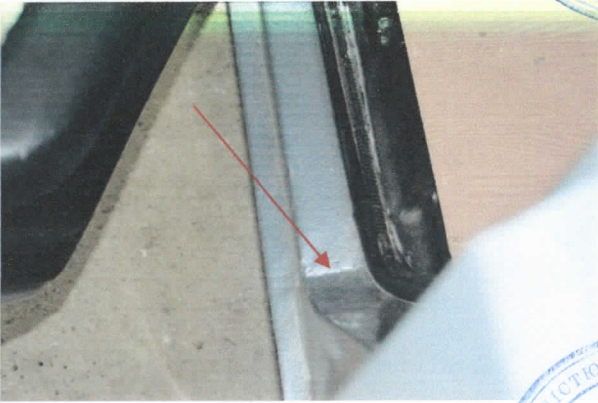
Фото 9. Сліди відновлювального ремонту  
арки колісної задньої лівої

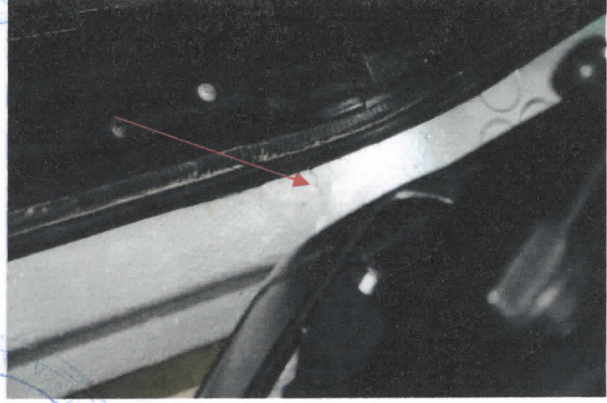
Фото 10. Сліди відновлювального  
ремонту порогу правого

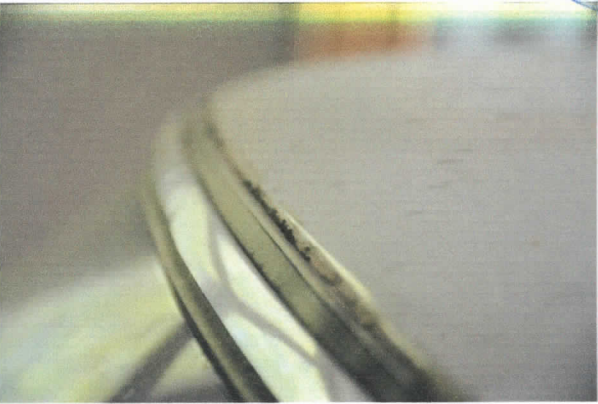
Фото 11. Корозійне пошкодження панелі  
даху

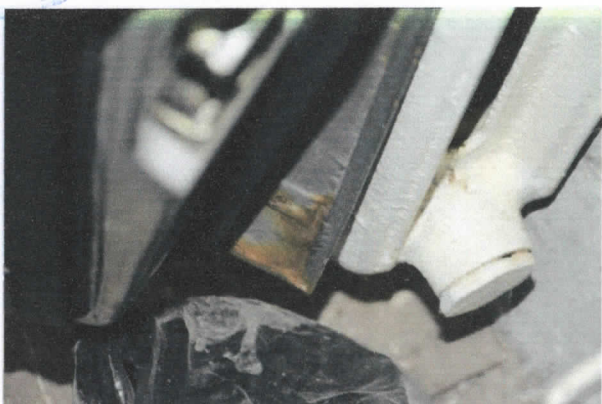
Фото 12. Корозійне пошкодження дверей  
передніх правих

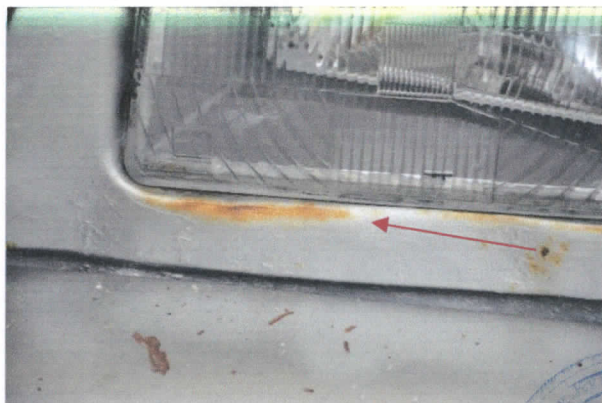
Фото 13. Корозійне пошкодження панелі передка

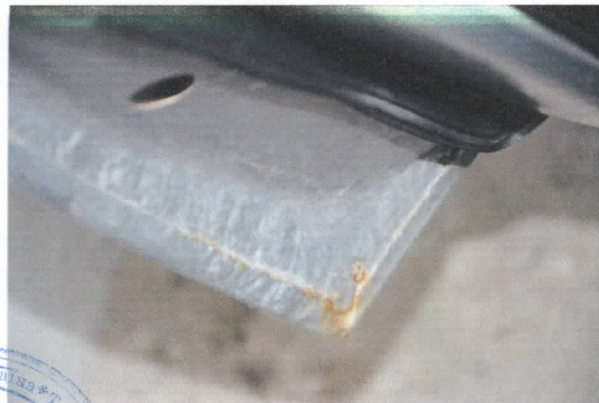
Фото 14. Корозійне пошкодження дверей передніх лівих

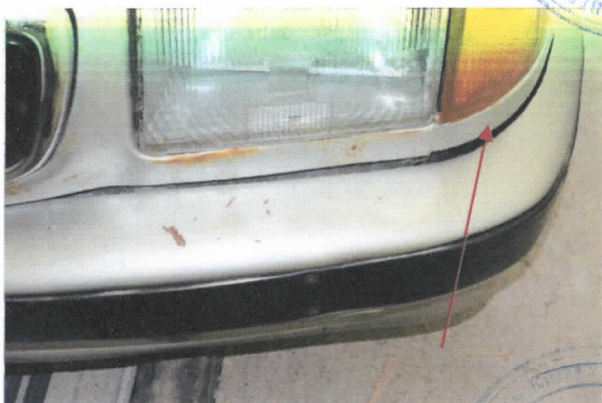
Фото 15. Корозійне пошкодження крила переднього лівого

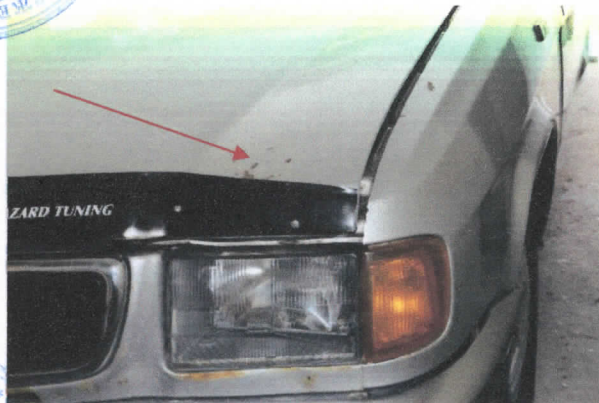
Фото 16. Корозійне пошкодження капота

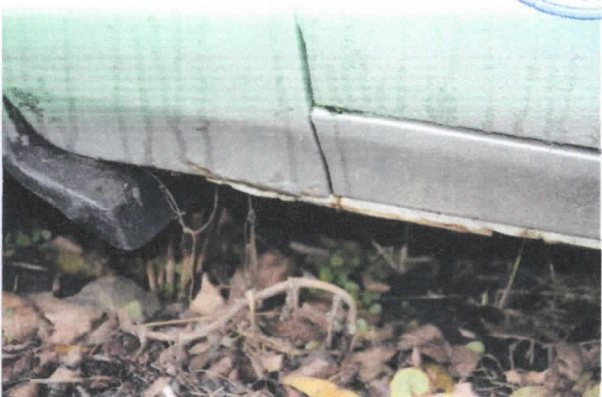
Фото 17. Корозійне пошкодження порогу
