Одеська дирекція АТ «Укрпошта»  
(назва філії)  
«20» серпня 2020р.

**АКТ № 62**  
**обстеження фізичного (технічного) стану транспортного засобу,**  
**який не може виконувати свої функції**

Проведено обстеження фізичного (технічного) стану ВАЗ 2121  
(назва об'єкта)

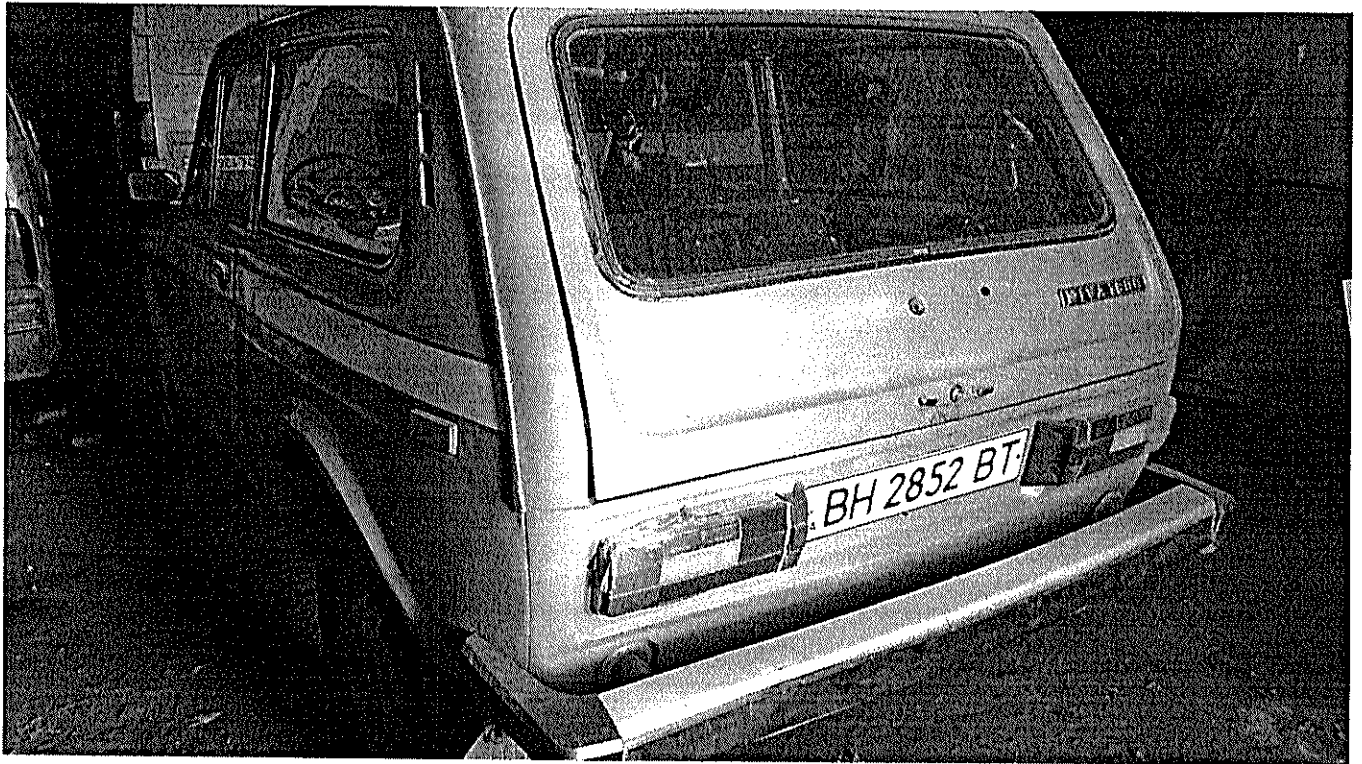
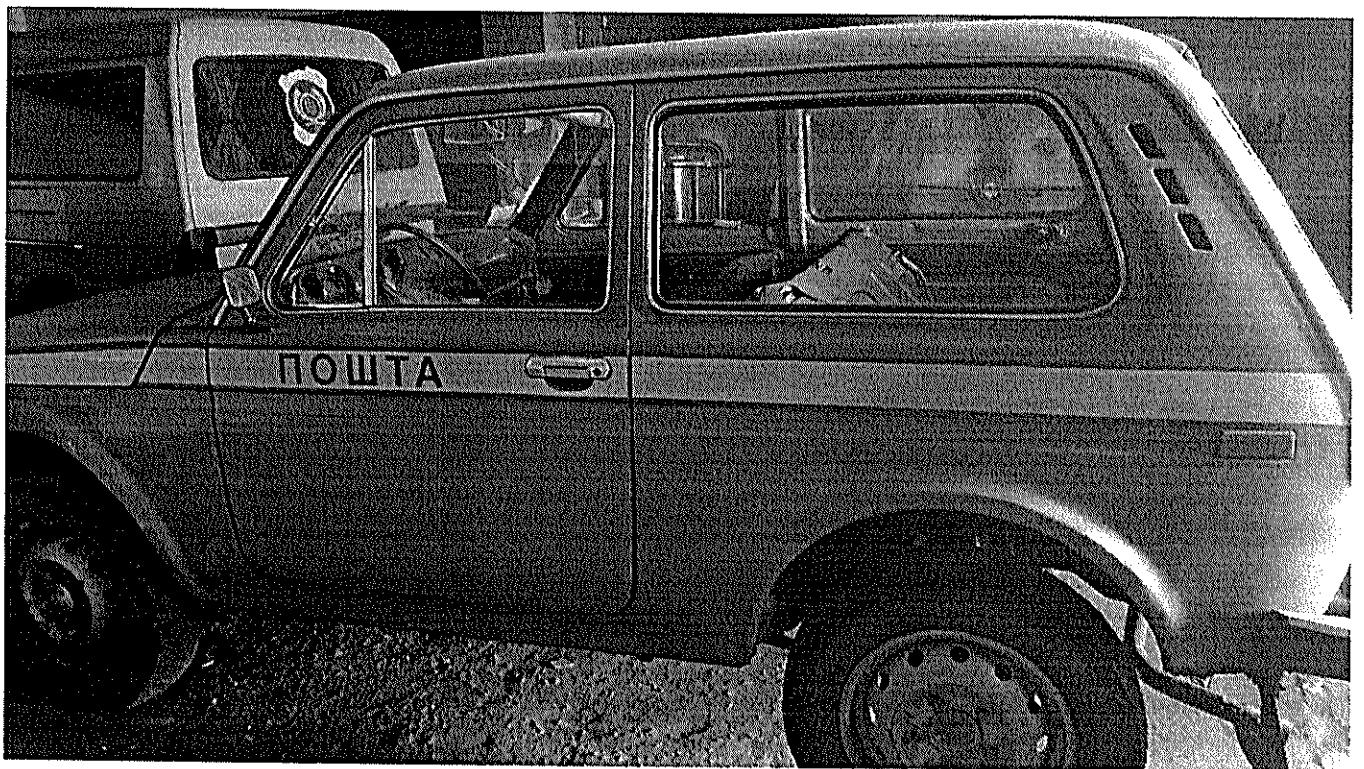
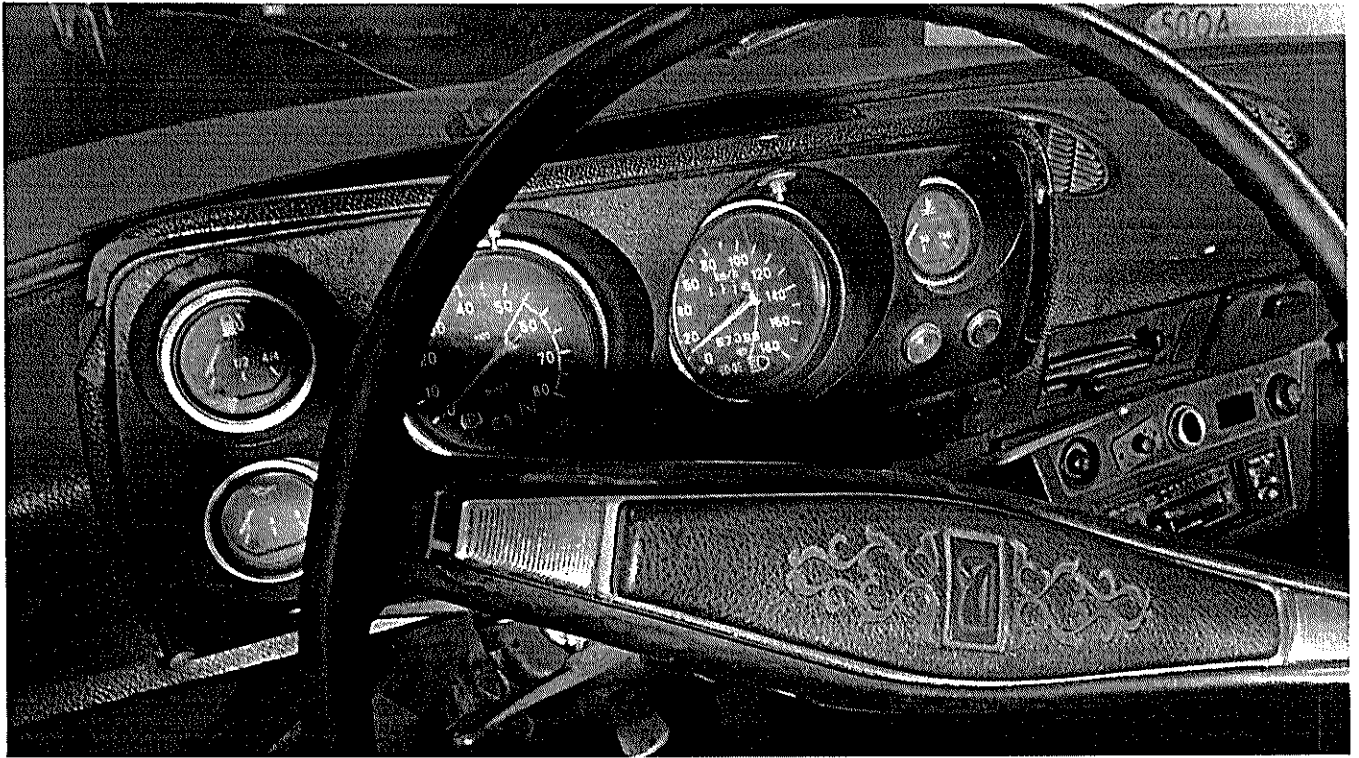
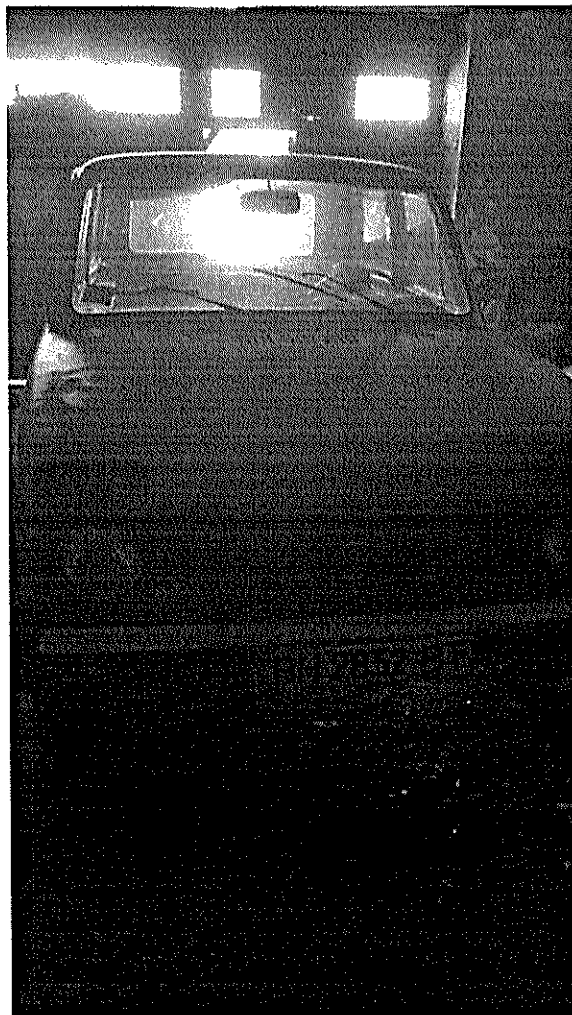
1. Копія свідоцтва про реєстрацію ТЗ.
2. Фото ТЗ.

Об'єкт технічним умовам не відповідає з наступних причин: фізичний знос основних вузлів, агрегатів та складових частин транспортного засобу становить 99 %.

Транспортний засіб має повний фізичний знос та моральне застарівання і не придатний до подальшої експлуатації.
