Івано-Франківська дирекція АТ «Укрпошта»

**АКТ № 20**

**обстеження фізичного (технічного) стану транспортного засобу,  
який не може виконувати свої функції**

Проведено обстеження фізичного (технічного) стану **автомобіля марки ЗИЛ-431410**

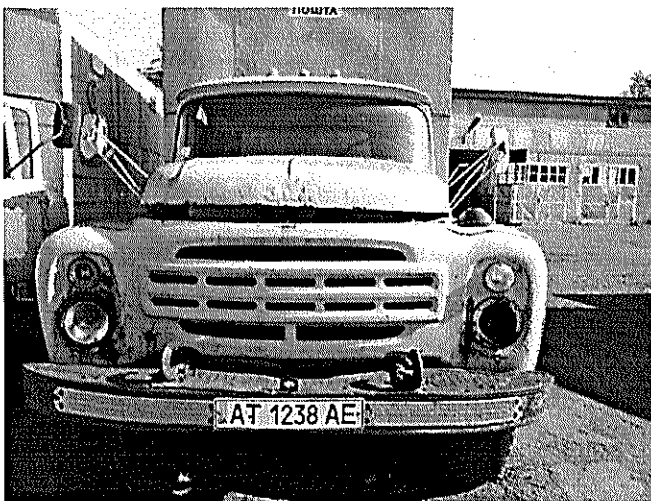
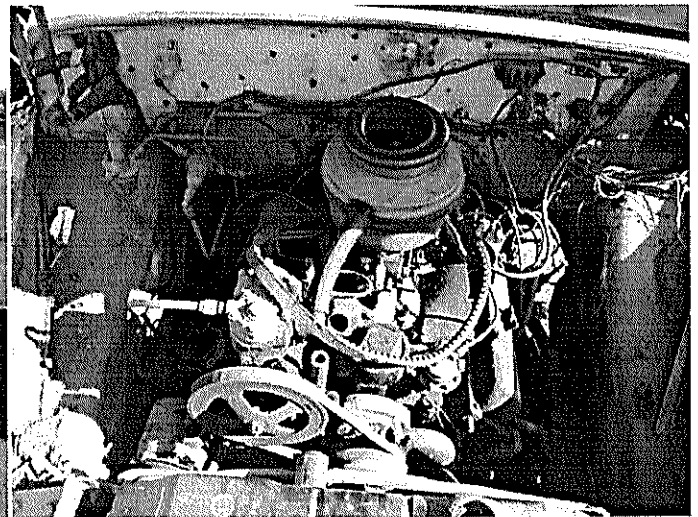
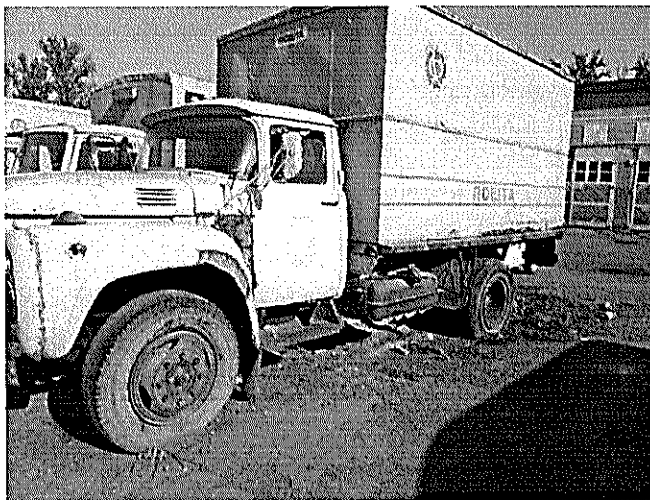
ЗИЛ-431410 № АТ1238АЕ

Об'єкт технічним умовам не відповідає з наступних причин: фізичний знос основних вузлів, агрегатів та складових частин транспортного засобу становить 99 %.

Пробіг – 1146100 км.

Висновки та пропозиції комісії: Транспортний засіб має повний фізичний знос та моральне застарівання, не придатний до подальшої експлуатації, пропонується до списання.
