Харківська дирекція філія АТ «Укрпошта»  
(назва філії)  
21 листопада 2019 р.

**АКТ № 19**  
**обстеження фізичного (технічного) стану транспортного засобу,**  
**який не може виконувати свої функції**

Комісія, призначена наказом (розпорядженням) від «01» листопада 2019 р. № 1809  
провела огляд автомобіля марки ВІС-2345

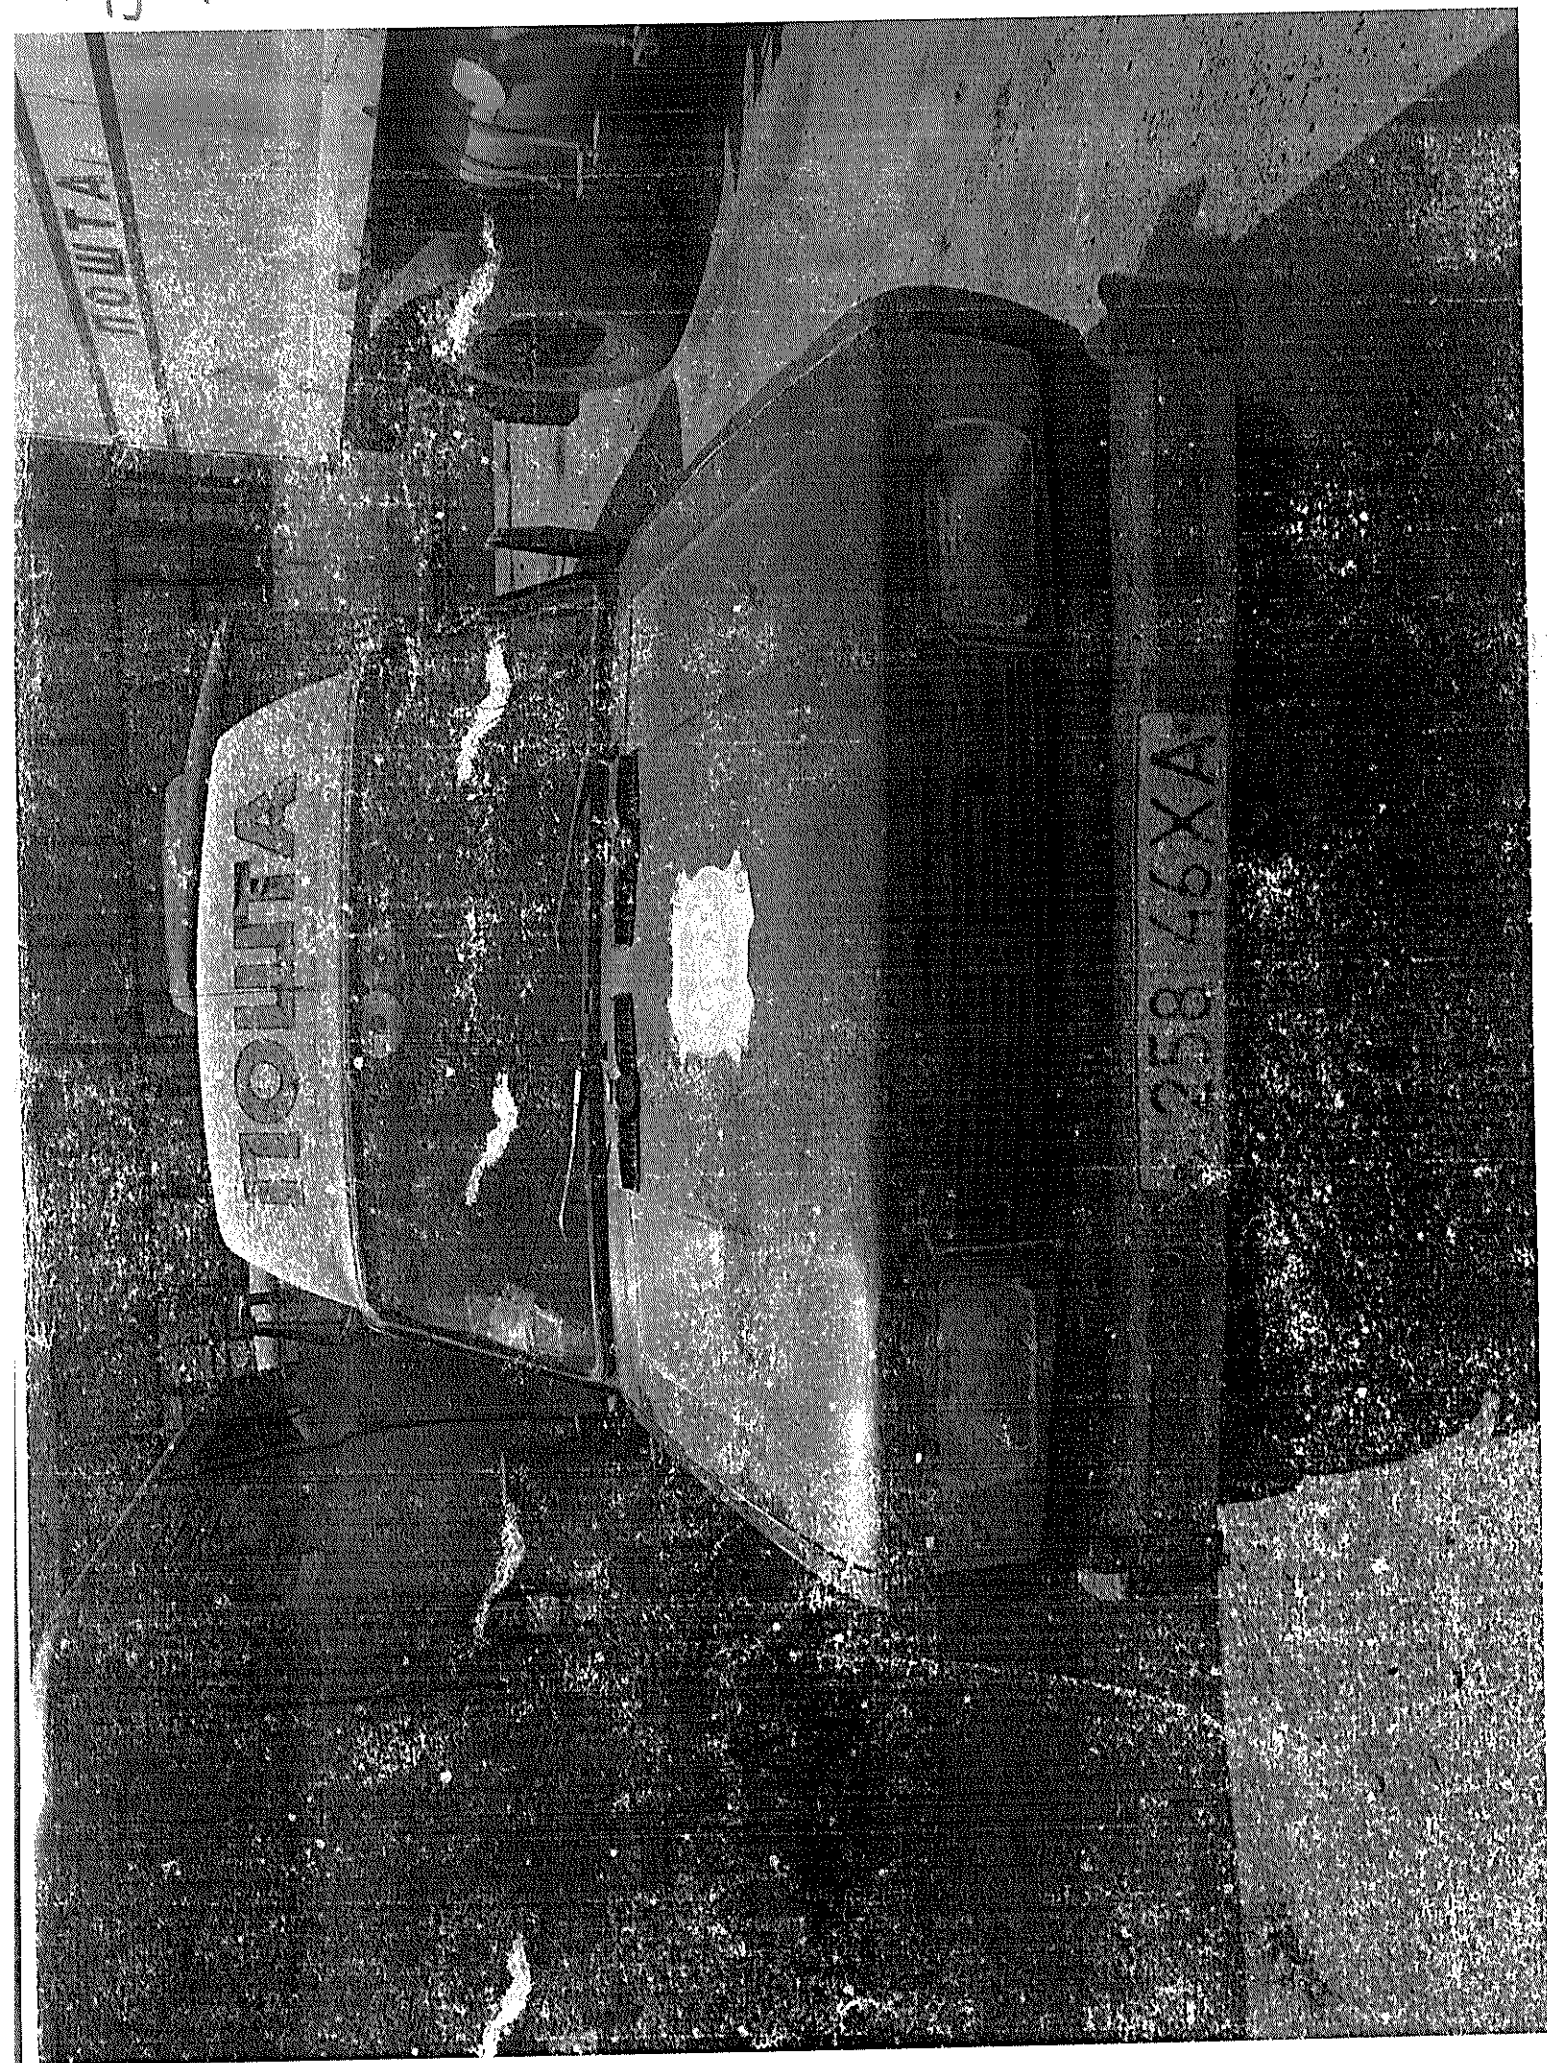
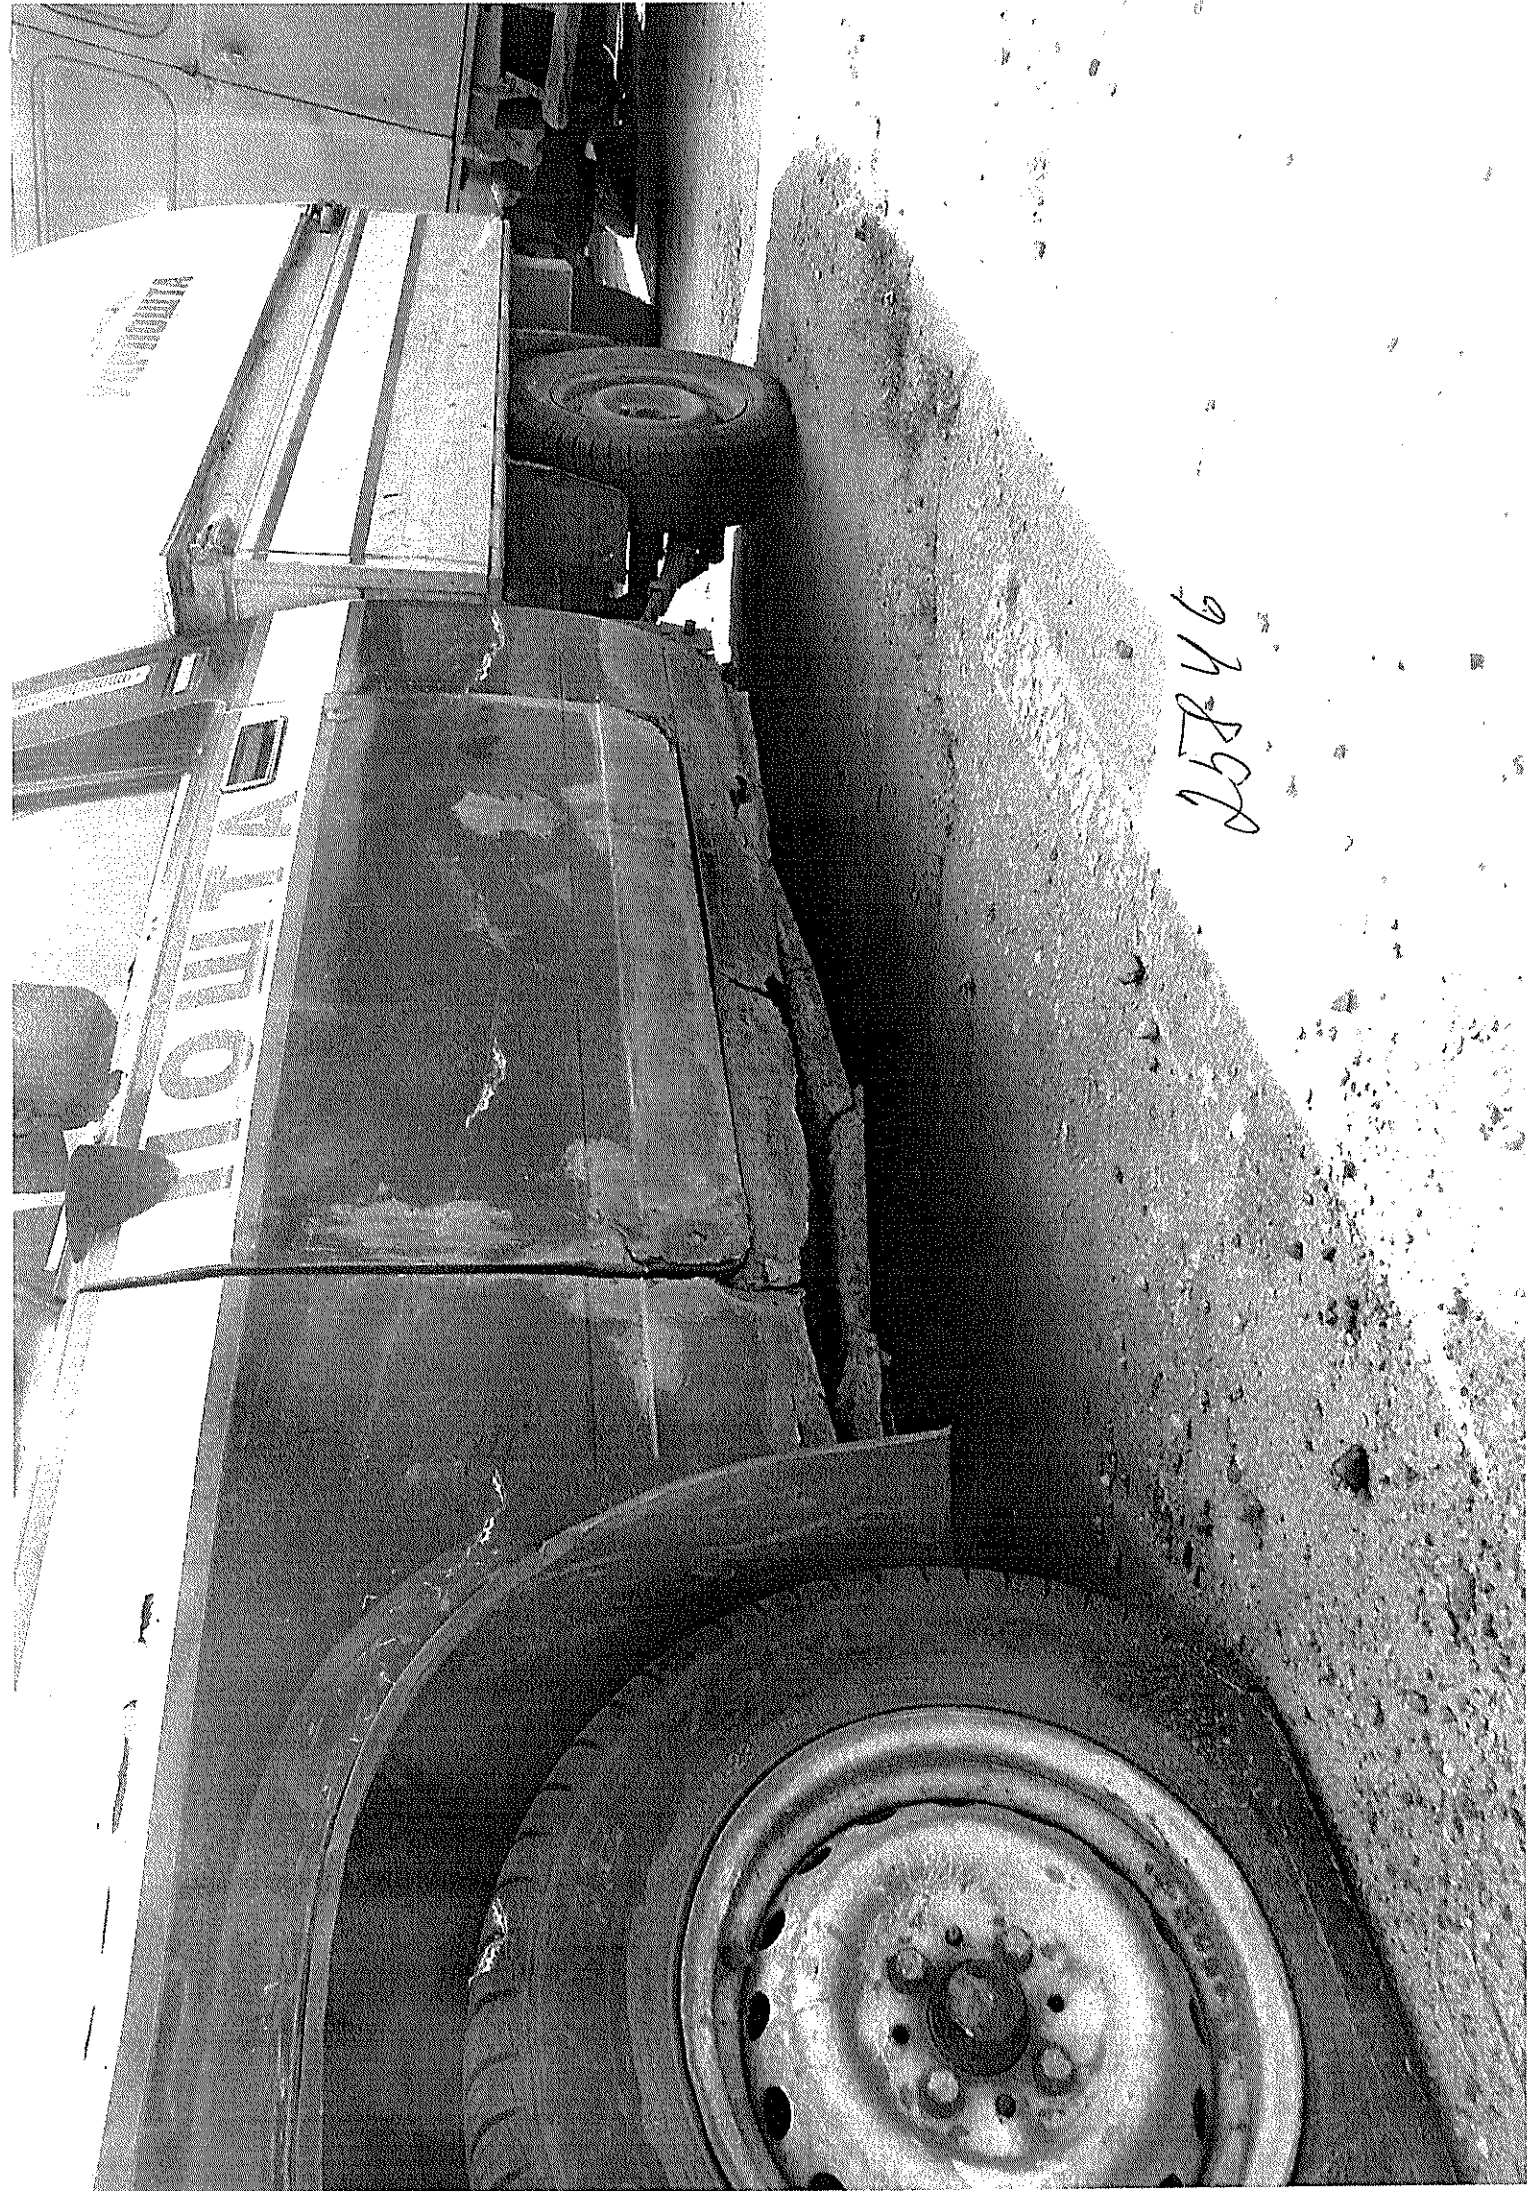
Об'єкт технічним умовам не відповідає з наступних причин: Загальний знос основних вузлів, агрегатів та складових частин транспортного засобу становить 98,4 %

Транспортний засіб має повний фізичний знос та моральне застаріння, не придатний до подальшої експлуатації та відновлення, підлягає списанню.
