**З В І Т**

**про проведення технічного обстеження будівельних  
конструкцій об'єкта**

Об'єкт: Незавершена будівництвом будівля 108 квартирного  
житлового будинку по вул. Героїв Сталінграда, 31А  
(ЖСК-12) в м. Олександрія Кіровоградської області

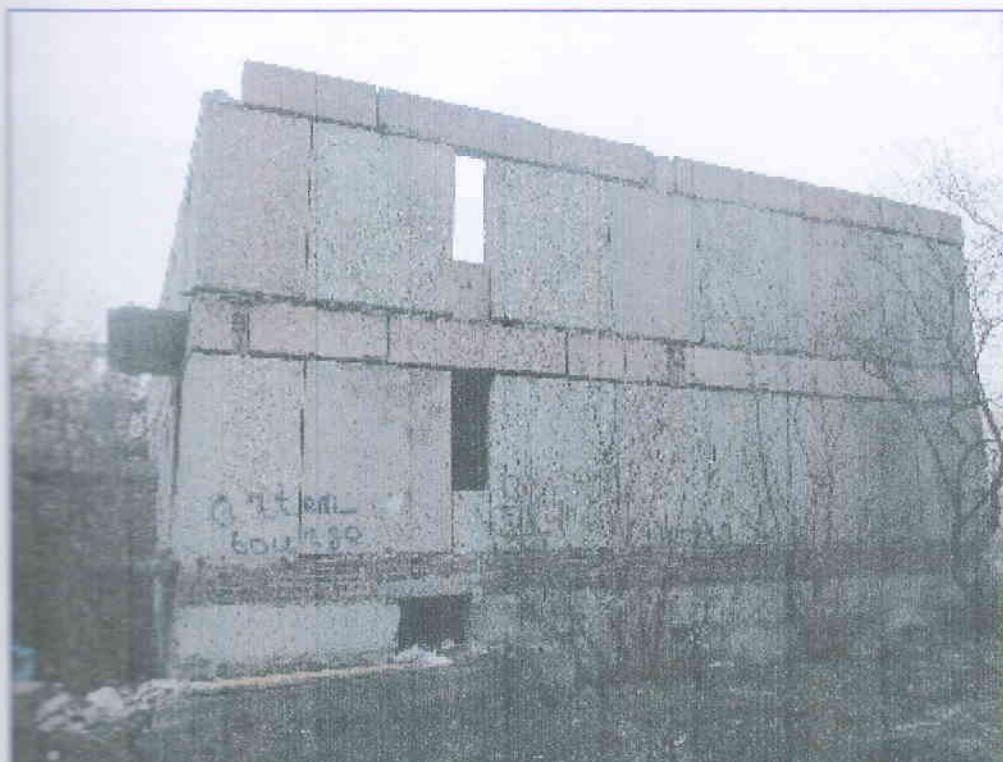
Фото N1

| Опис недоліку (дефекту, пошкодження) | Посилання на фото |
|---|---|
| Не повне заповнення горизонтальних швів розчином між блоками та панелями перекриття. У деяких місцях невиконане закладення вертикальних швів між стіновими блоками.<br>Руйнування бетону, відшарування захисного шару перемичечних та поясних блоків зовнішніх та внутрішніх стін у місцях систематичного замокання. Оголена арматура вражена корозією. На недобудованих поверхах деякі поясні, перемичечні та стінові блоки зруйновані. | Див. знімки 1, 2, 10, 26, 32, 33, 37, 41 додатку Б |

| Цегляна кладка стін технічного підпілля на рівні панелей перекриття має сліди систематичного замокання, розморожування та вивітрювання швів. | Див. знімки 1, 2, 13, 16 додатку Б |
| <p>Відсутній доступ до технічного підпілля, входи закидані будівельним та побутовим сміттям.</p> <p>Відсутні сходинок входу до першого поверху.</p> <p>Цегляна кладка стін входів до блок-секцій має сліди руйнації, розморожування та вивітрювання швів.</p> <p>Казирок входу до блок-секції в осях «2-3» повністю зруйнований у результаті падіння стінового блоку з недобудованого поверху.</p> | Див. знімок 1, 9, 18, 22 додатку Б |

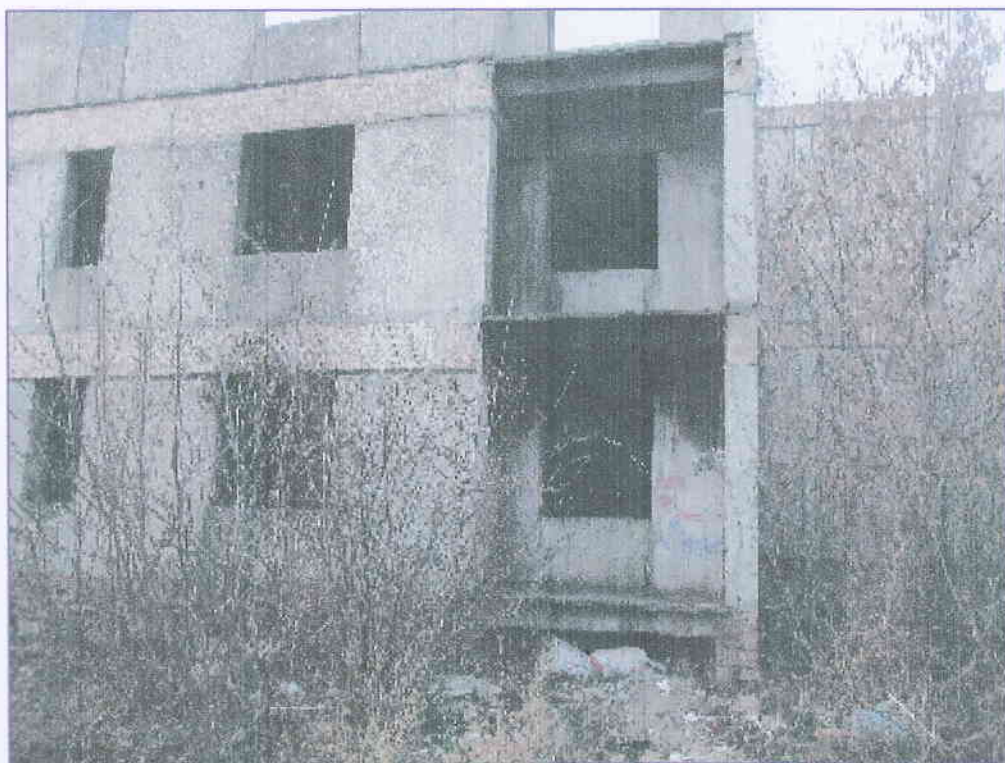
Фото N5

| <p>Руйнування бетону панелей лоджій та балконних плит. Оголена арматура уражена корозією. Деякі балконні плити мають значні механічні пошкодження.</p> <p>Балконні плити недобудованого поверху в осях «2-3» не привантажені блоками, відхилилися від горизонталі і тримаються за рахунок арматурних анкерів.</p> | Див. знімок 5, 19, 20, 35, 36, 42 додатку Б |

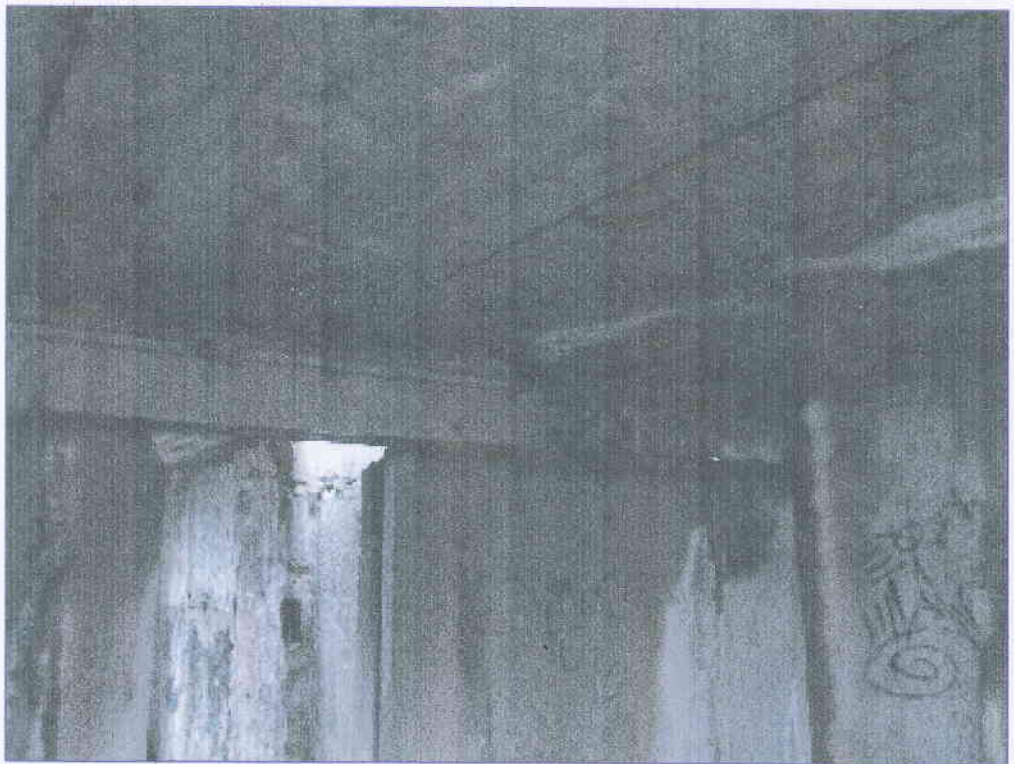
Фото N23

| <p>Систематичне замокання панелей перекриття, ураження грибком.</p> <p>Масове руйнування захисного шару бетону панелей перекриття. Оголена арматура вражена корозією. Деякі панелі мають механічні пошкодження.</p> <p>Місцями не виконані монолітні ділянки у перекриттях.</p> | Див. знімок 23, 38, 43 додатку Б |

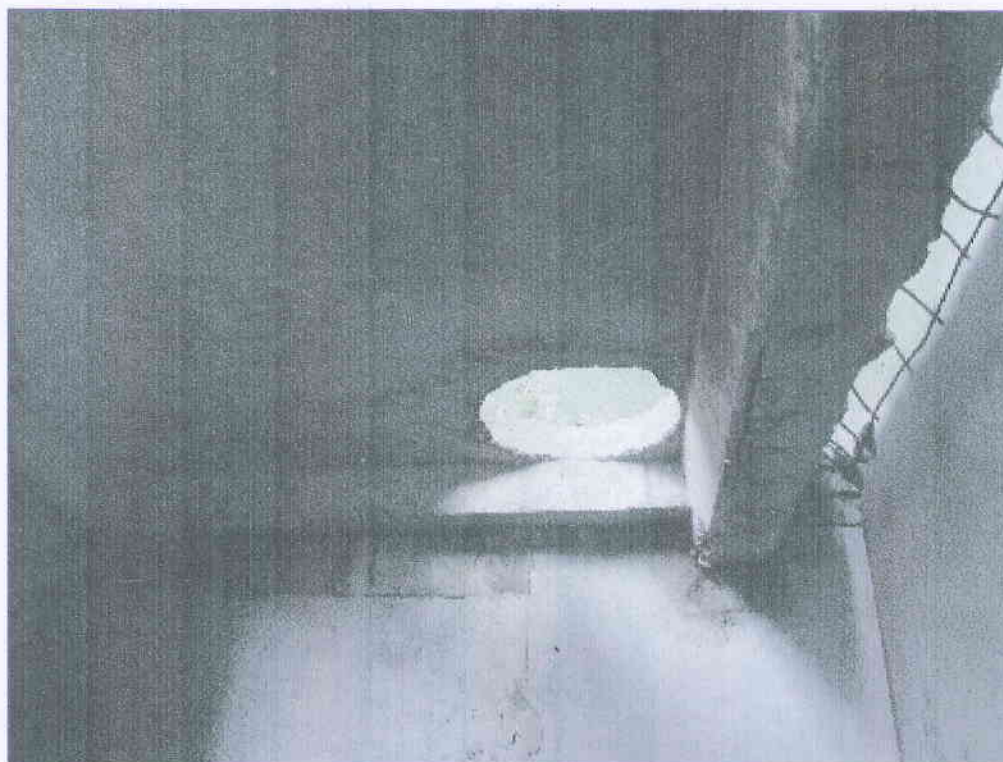
Фото N27

| <p>У деяких сходових маршах та площадках зруйнований захисний шар бетону. Оголена арматура вкрита корозією.</p> <p>Окремі сходові марші та площадки мають значні механічні пошкодження.</p> | Див. знімок 27, 28, 29, 39, 45 додатку Б |

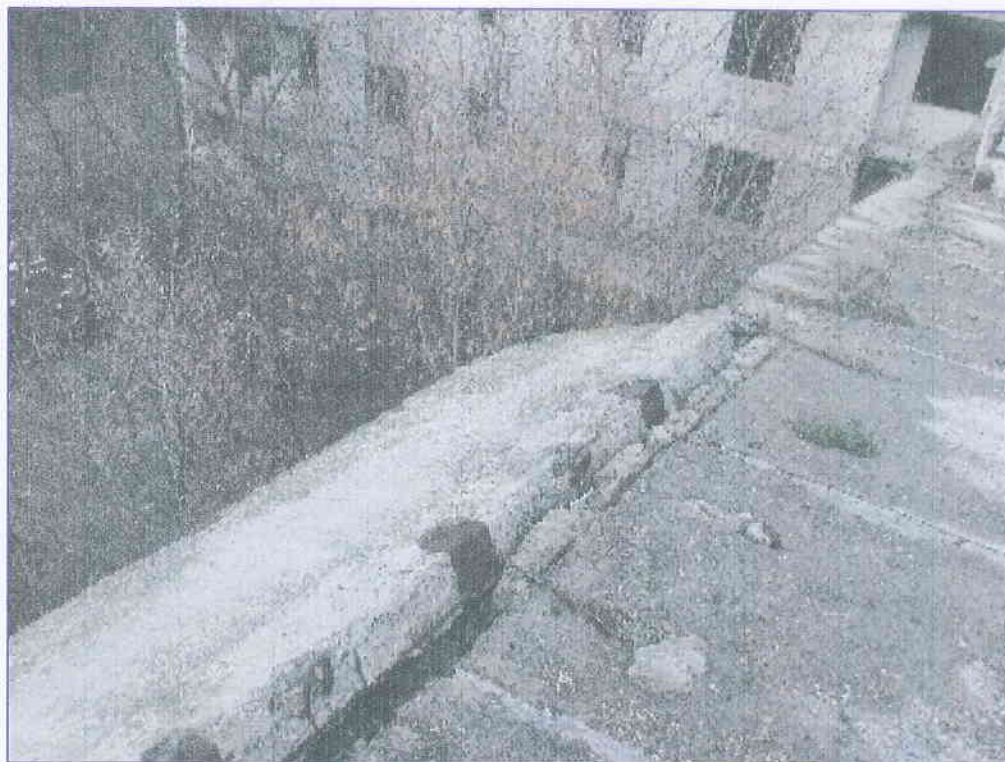
Фото N35

| Опис недоліку (дефекту, пошкодження) | Посилання на фото |
|---|---|
| Закладні деталі та анкерні з'єднання вражені шаром поверхневої корозії. В окремих місцях з'єднання виконано не по листовою сталлю, а анкерами з гладкої стрижневої арматури. На недобудованих поверхах з'єднання блоків між собою у багатьох місцях не виконано. | Див. знімки 35 додатку Б |
