АКТ № 103  
обстеження фізичного (технічного) стану транспортного засобу,  
який не може виконувати свої функції

Проведено обстеження фізичного (технічного) стану УАЗ 3741  
(назва об'єкта)

ТЕХНІКО-ЕКОНОМІЧНЕ ОБГРУНТУВАННЯ  
доцільності списання транспортного засобу УАЗ 3741

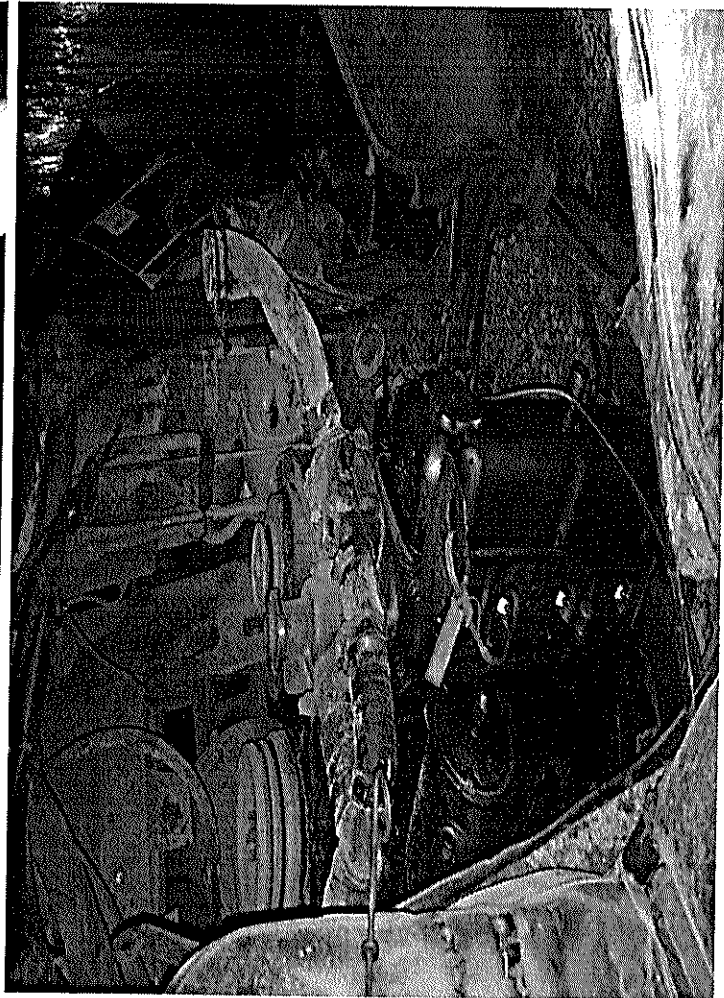
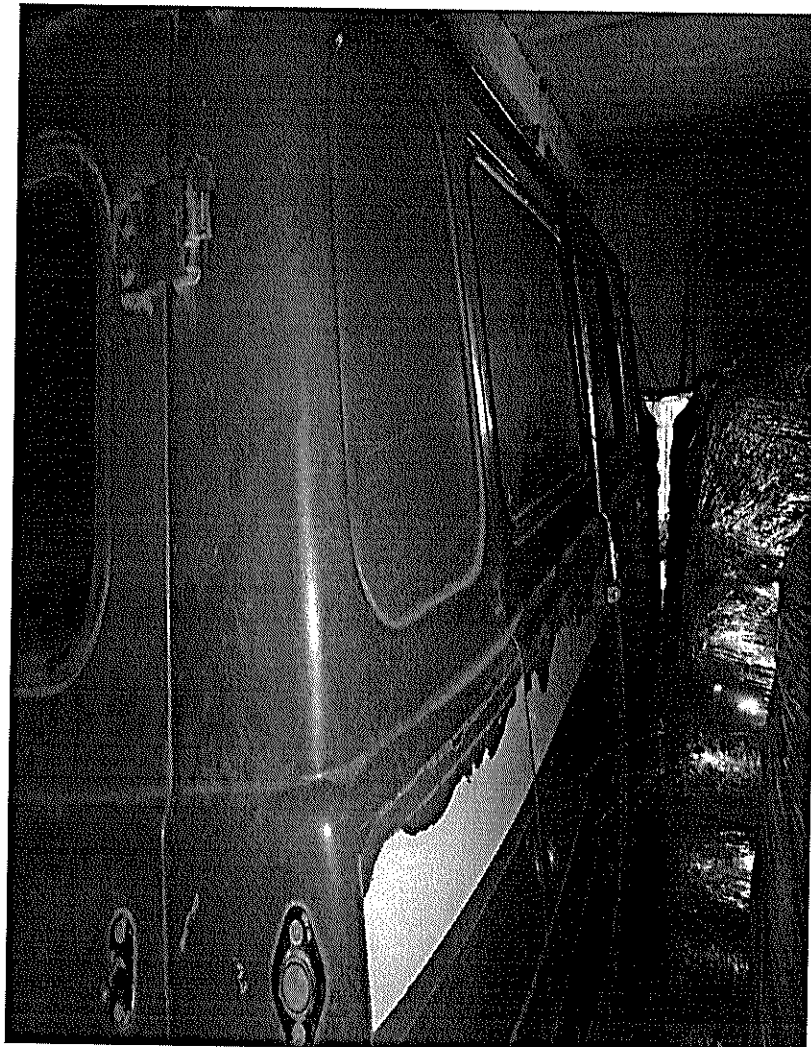
1. Фото ТЗ.

Об'єкт технічним умовам не відповідає з наступних причин: фізичний знос основних вузлів, агрегатів та складових частин транспортного засобу становить 96,1%.

Транспортний засіб має повний фізичний знос та моральне застарівання, не придатний до подальшої експлуатації та відновлення, підлягає списанню.
