АКТ № 4

обстеження фізичного (технічного) стану транспортного засобу,  
який не може виконувати свої функції

Проведено обстеження фізичного (технічного) стану  
автомобіля ВАЗ-21093 державний реєстраційний номер АА2509РХ

**ТЕХНІКО-ЕКОНОМІЧНЕ ОБГРУНТУВАННЯ**  
**доцільності списання транспортного засобу ВАЗ-21093**

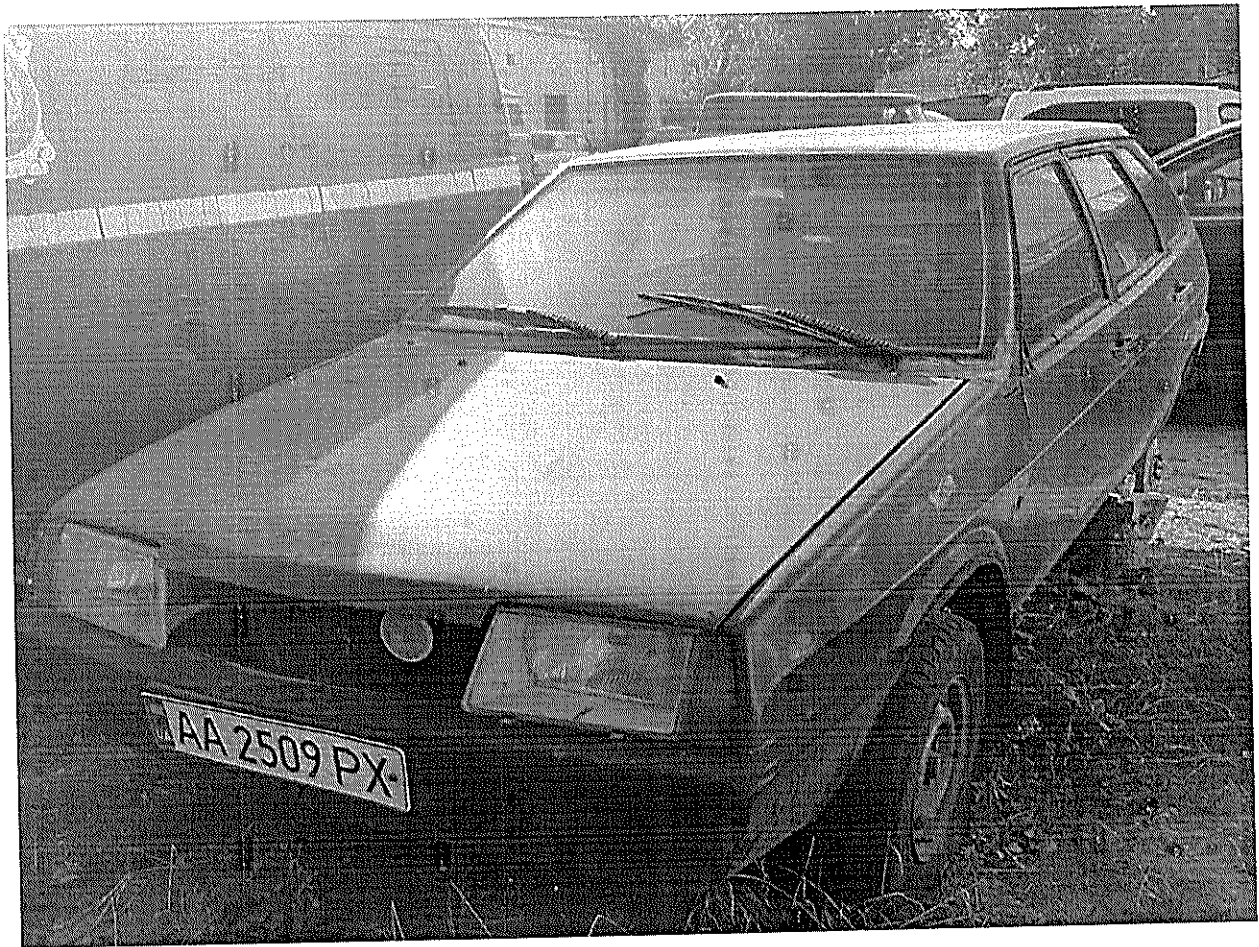
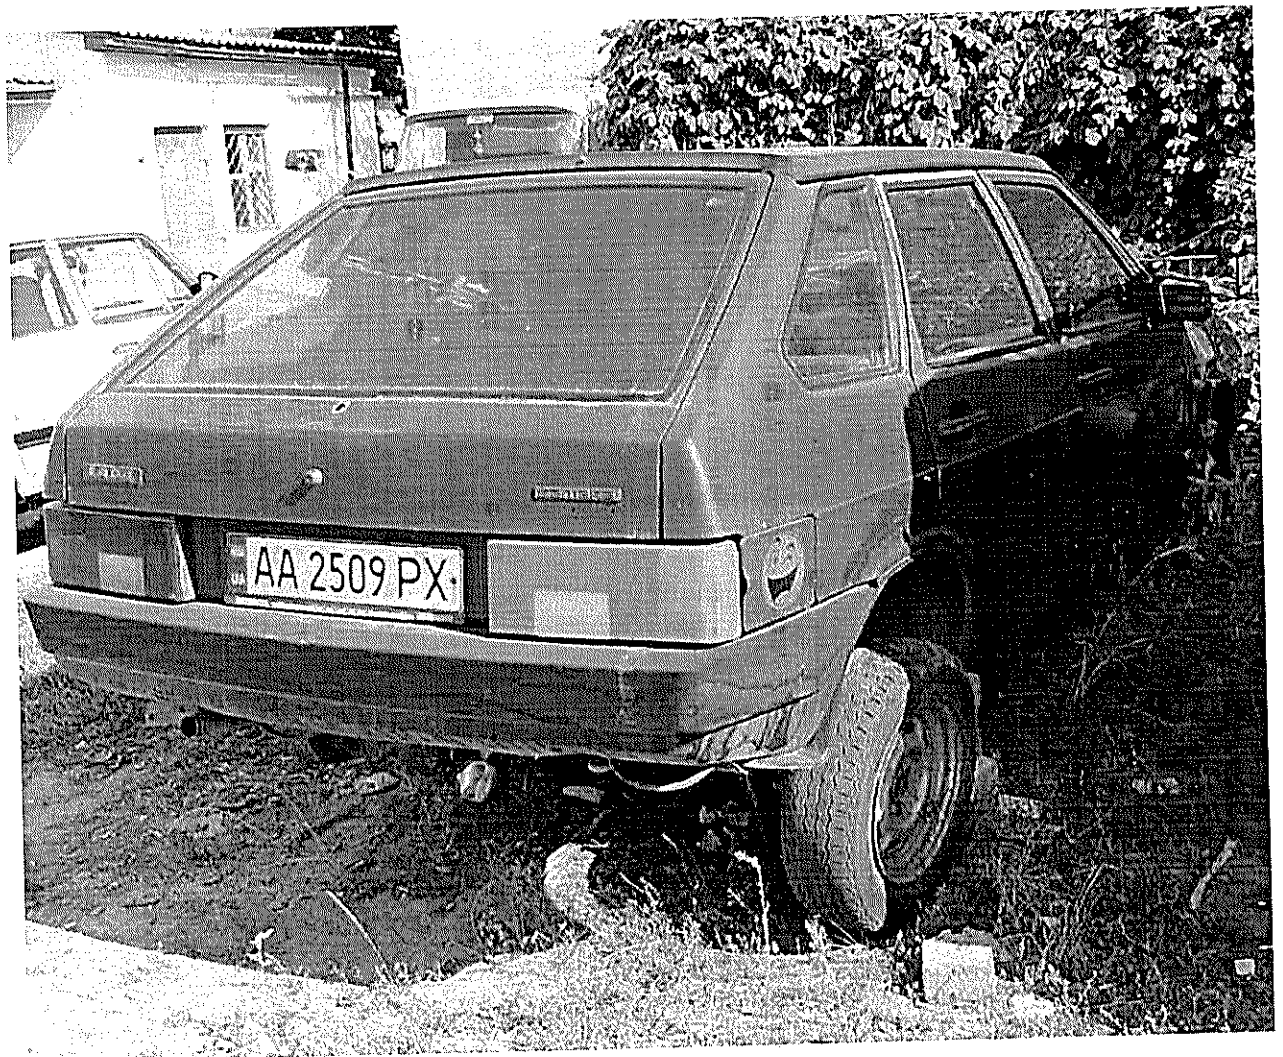
Об'єкт технічним умовам не відповідає з наступних причин: фізичний знос основних вузлів, агрегатів та складових частин транспортного засобу становить 97 %.

В результаті тривалої експлуатації вищевказаний транспортний засіб має значний знос кузова, основних вузлів, агрегатів та інших складових, конструктивних елементів.

Транспортний засіб не придатний для подальшої експлуатації та відновлення, підлягає списанню.
