| АКТ № 4<br>обстеження фізичного (технічного) стану транспортного засобу,<br>який не може виконувати свої функції | | | | | | | | | |
| Проведено обстеження фізичного (технічного) стану Автомобіля МАЗ 533660 АА6672РК<br>(назва об'єкта) | | | | | | | | | |

**ТЕХНІКО-ЕКОНОМІЧНЕ ОБГРУНТУВАННЯ**  
 (з необхідними розрахунками) доцільності списання транспортного засобу із зазначенням напрямків використання очікуваних від цього коштів та матеріальних цінностей, розрахунком витрат, пов'язаних з ліквідацією (демонтажем) об'єкту списання станом на 28 серпня 2020 року

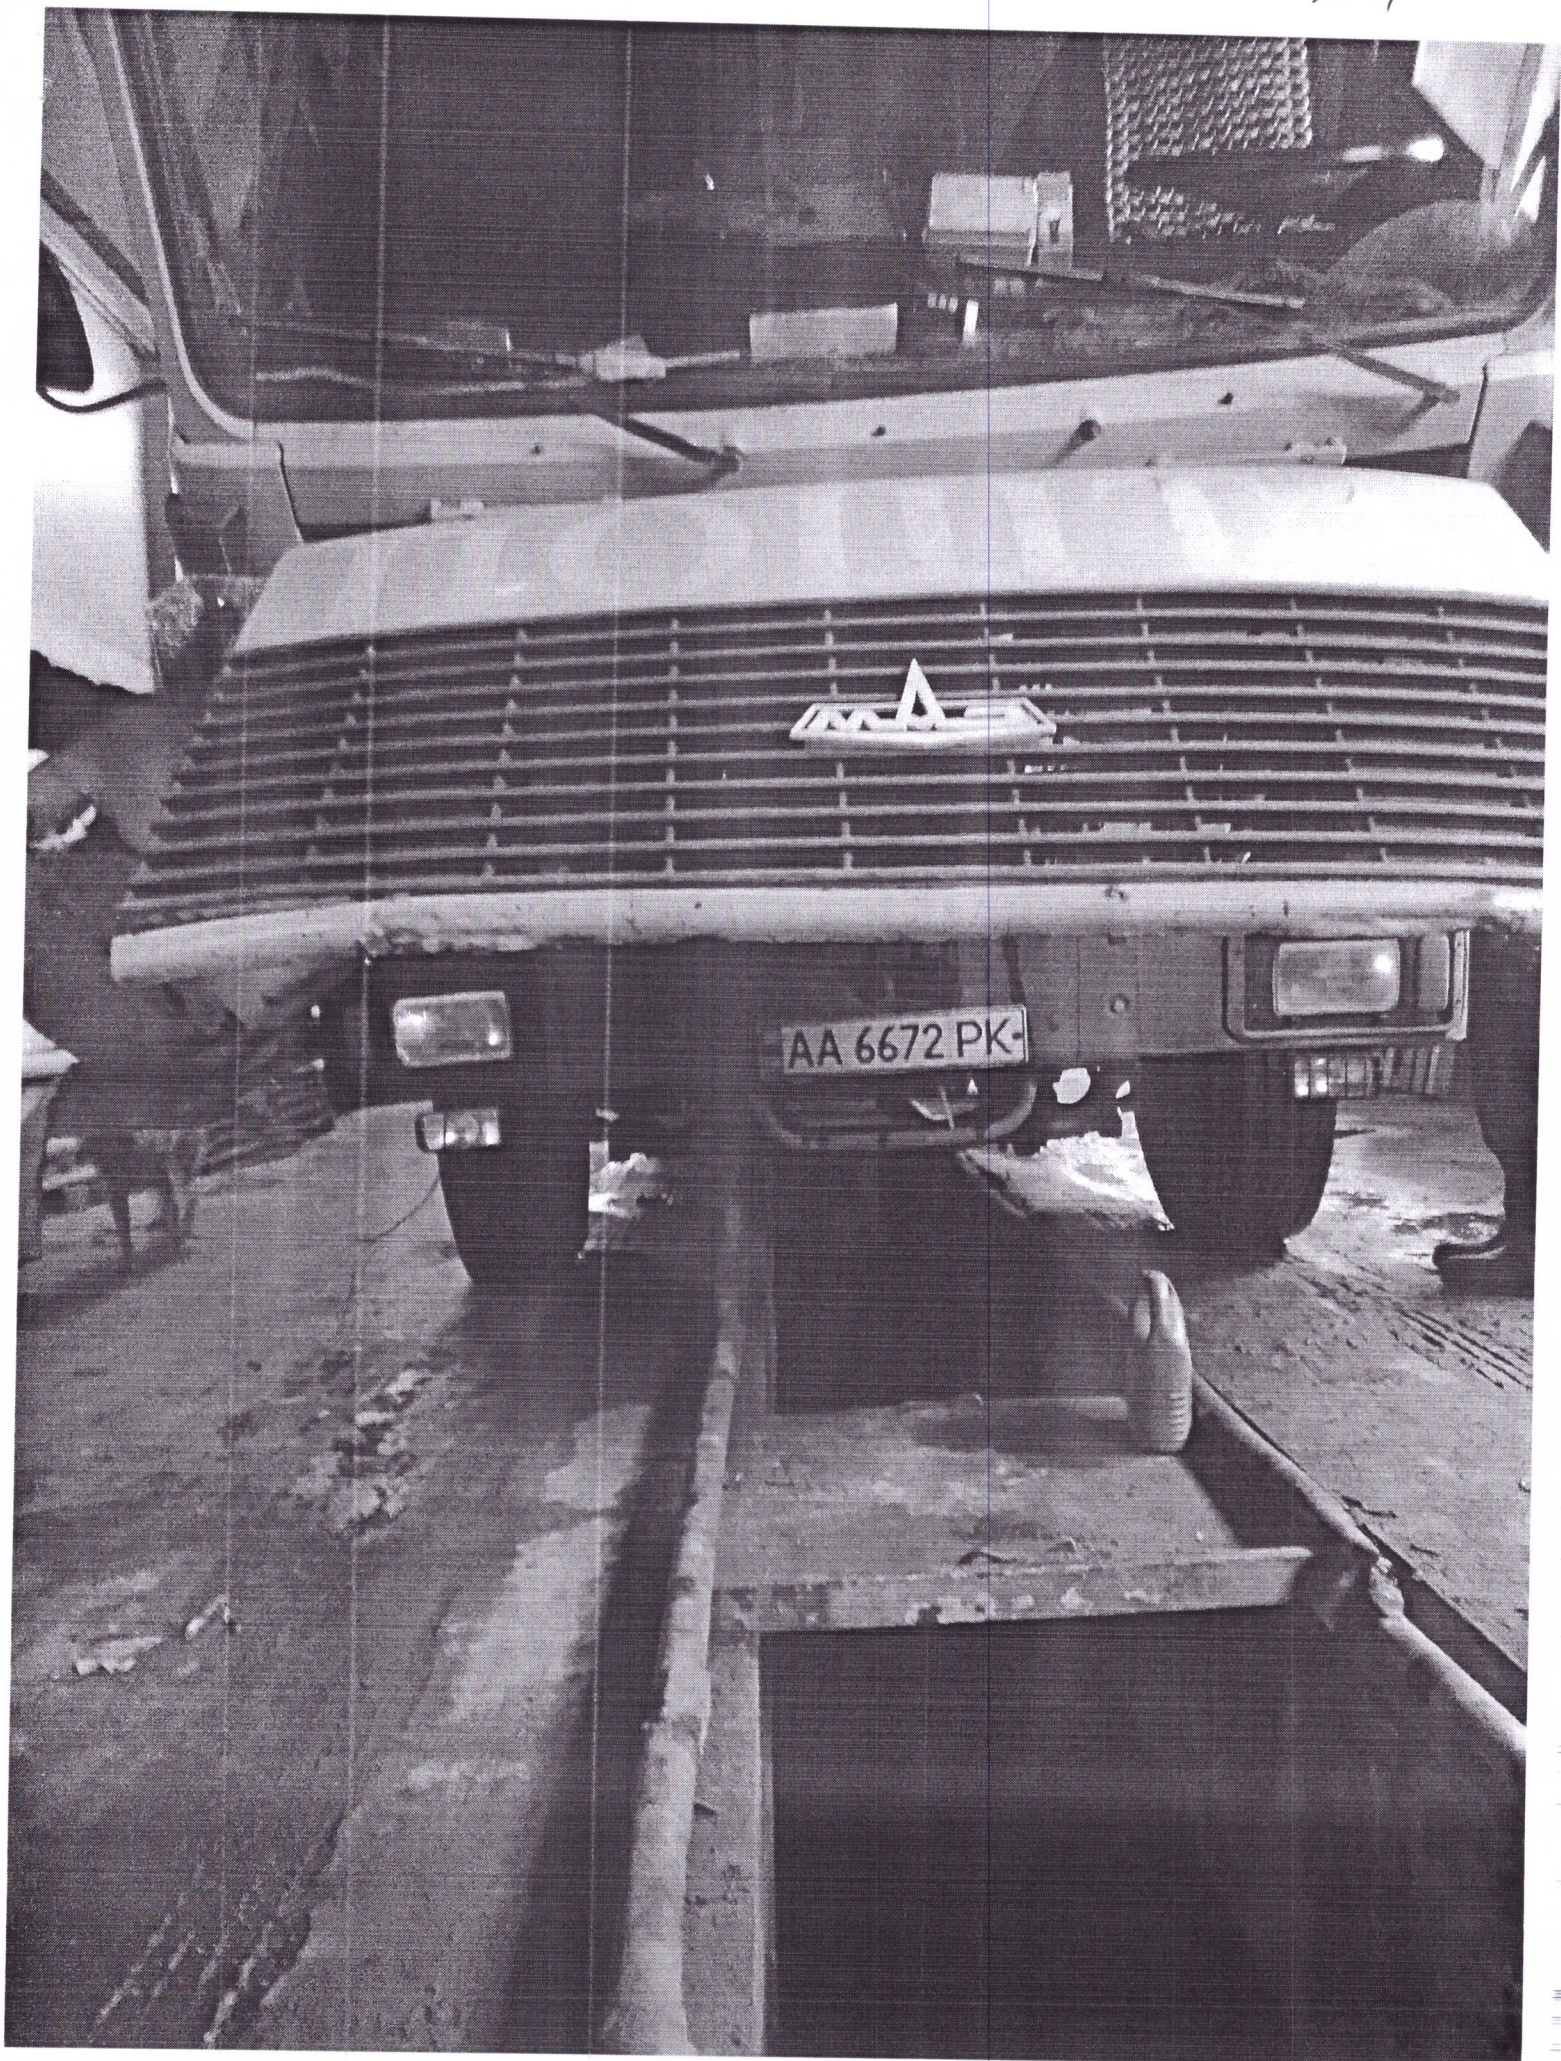
| Висновки та пропозиції: транспортний засіб має повний фізичний знос та моральне застарівання, не придатний до подальшої експлуатації та відновлення, підлягає списанню |
