Харківська дирекція філія АТ «Укрпошта»  
(назва філії)  
21 листопада 2019 р

**АКТ № 10**  
**обстеження фізичного (технічного) стану транспортного засобу,**  
**який не може виконувати свої функції**

Комісія, призначена наказом (розпорядженням) від «01» листопада 2019 р. № 1809  
провела огляд автомобіля: марки ВАЗ-21074

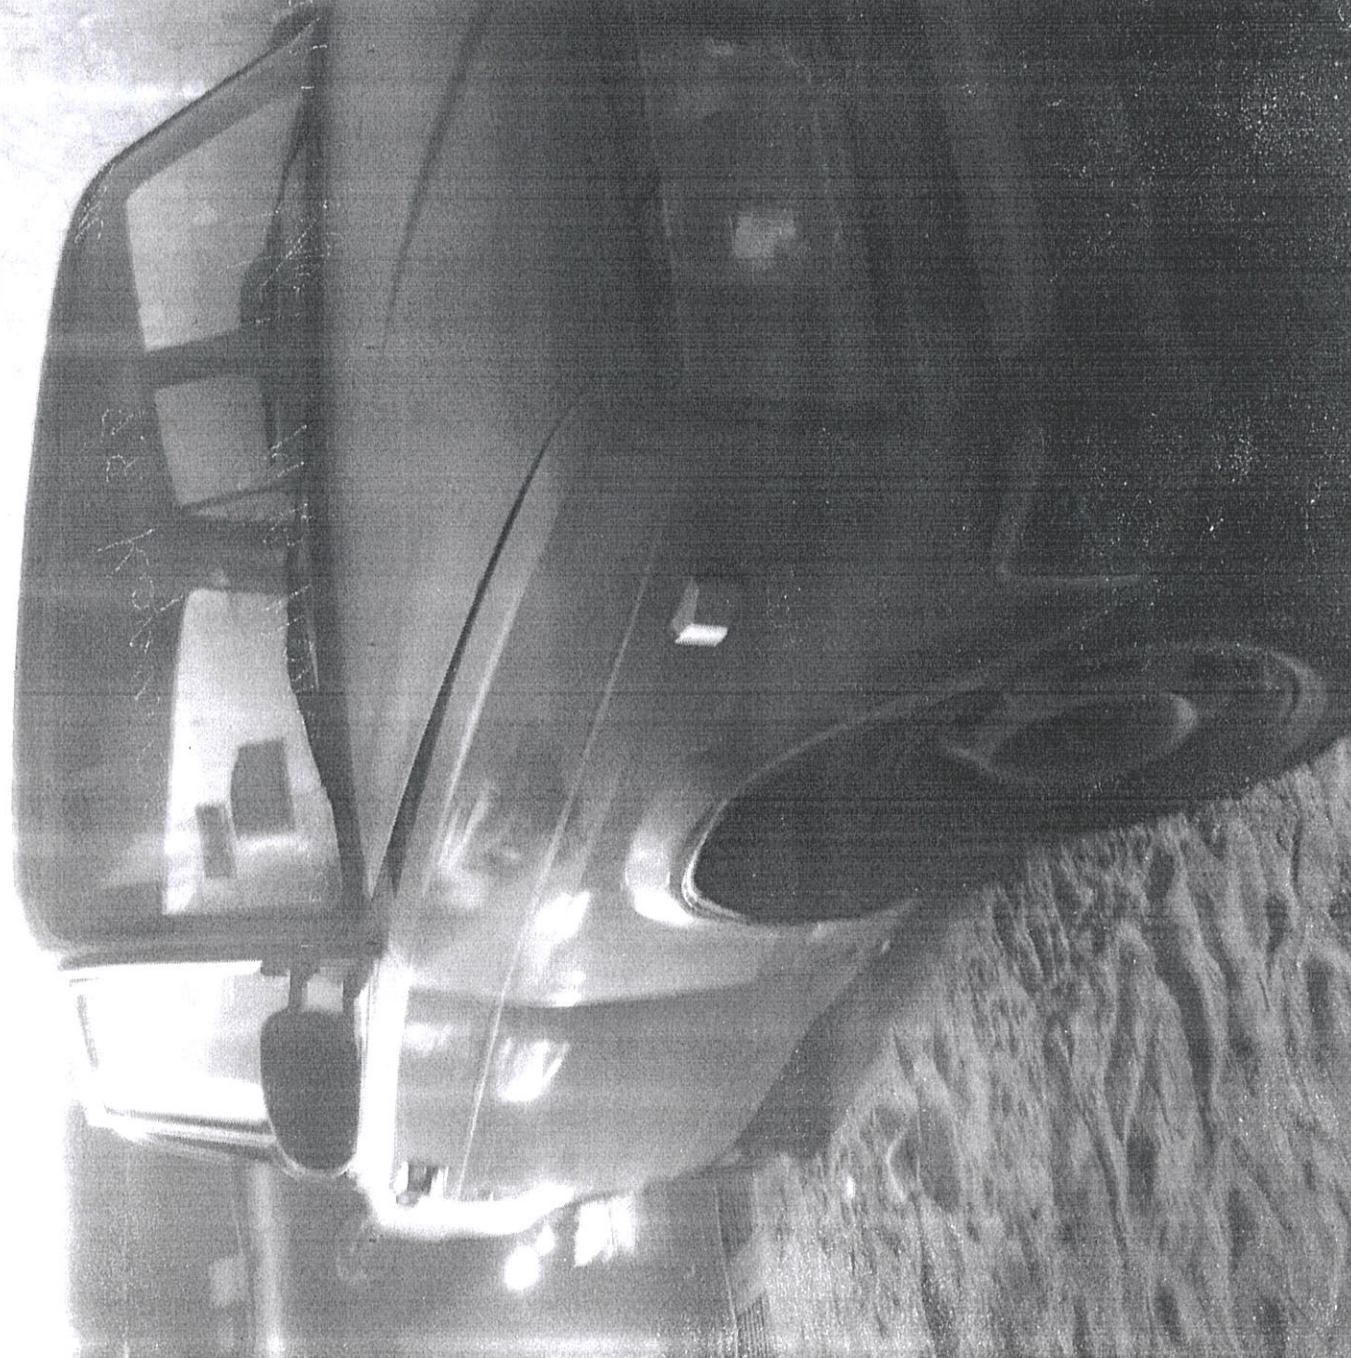
AX4985BC

| № з/п | Найменування агрегатів | Короткий технічний стан та характеристика виявлених дефектів | Відсоток зносу |
|---|---|---|---|
| 2 | Кузов | Наскрізна корозія полів, боковин, коробів та капота | 100% |

Об'єкт технічним умовам не відповідає з наступних причин: Загальний знос основних вузлів, агрегатів та складових частин транспортного засобу становить 99,5 %

Транспортний засіб має повний фізичний знос та моральне застаріння, не придатний до подальшої експлуатації та відновлення, підлягає списанню.
