**Фототаблиця № 1**  
до звіту про оцінку № 7668 від 27.02.2020 року.

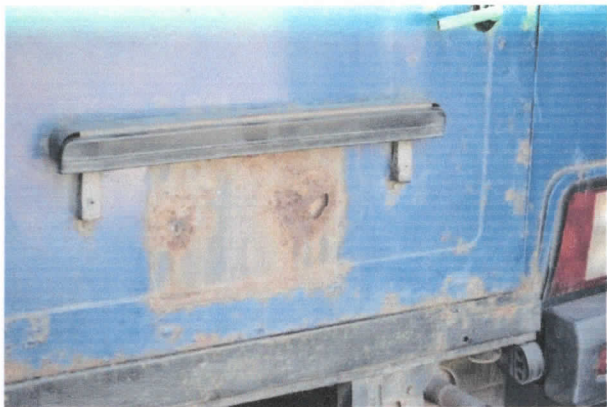
Фото 7. Корозійне пошкодження дверей задка

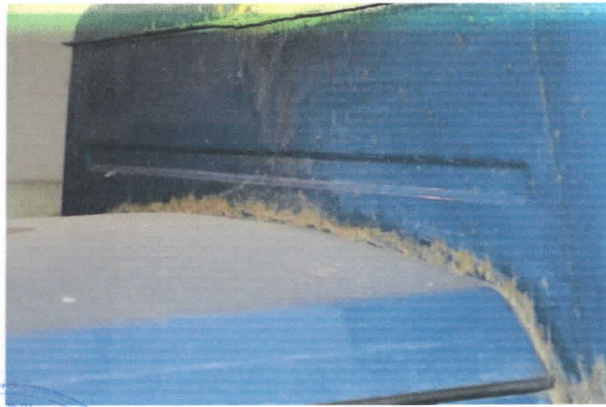
Фото 8. Корозійне пошкодження панелі даху та передньої панелі фургону

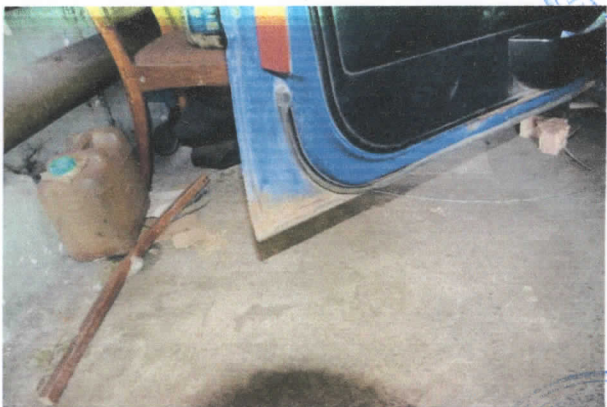
Фото 9. Корозійне пошкодження дверей передніх лівих

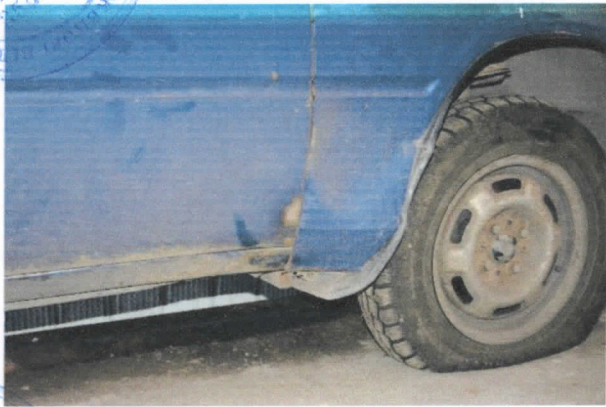
Фото 10. Корозійне пошкодження дверей передніх правих

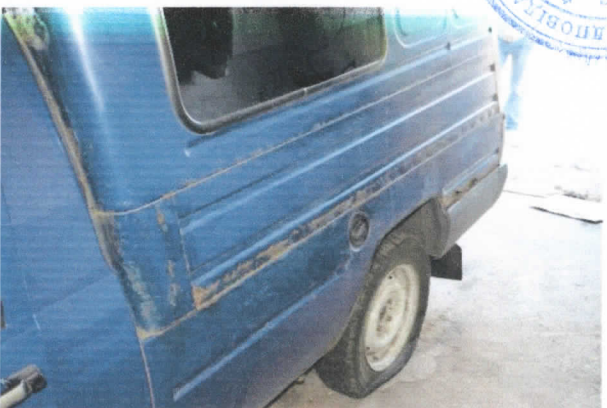
Фото 11. Корозійне пошкодження боковини лівої

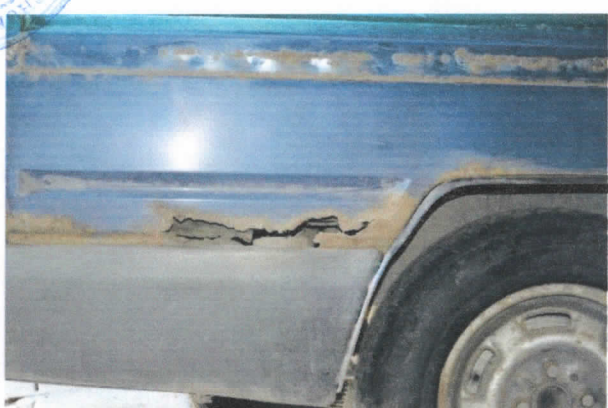
Фото 12. Корозійне пошкодження боковини правої

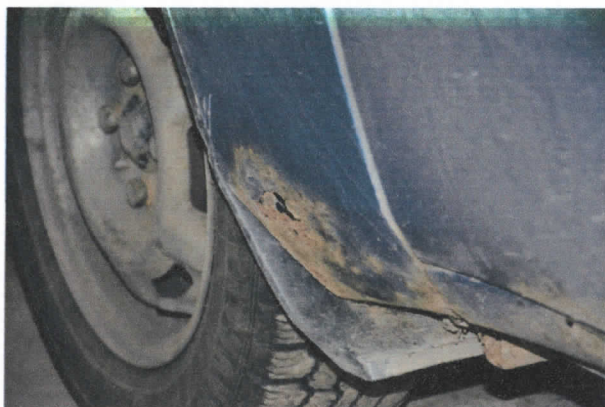
Фото 13. Корозійне пошкодження крила переднього лівого

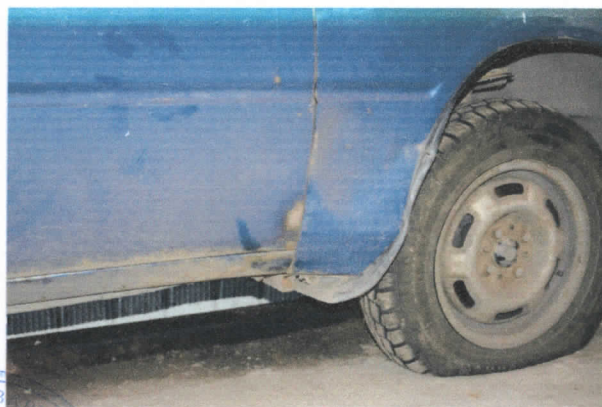
Фото 14. Деформація та корозійне пошкодження крила переднього правого

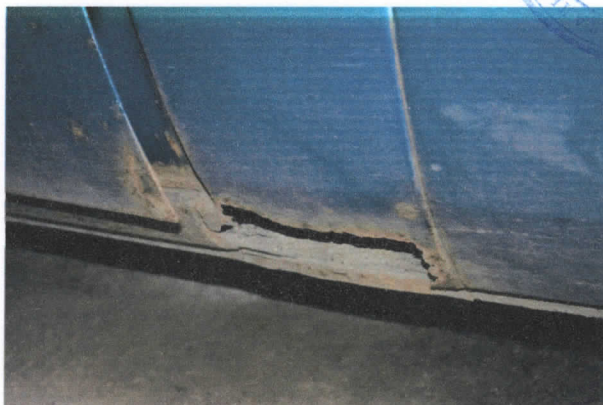
Фото 15. Корозійне пошкодження порогу боковини лівої

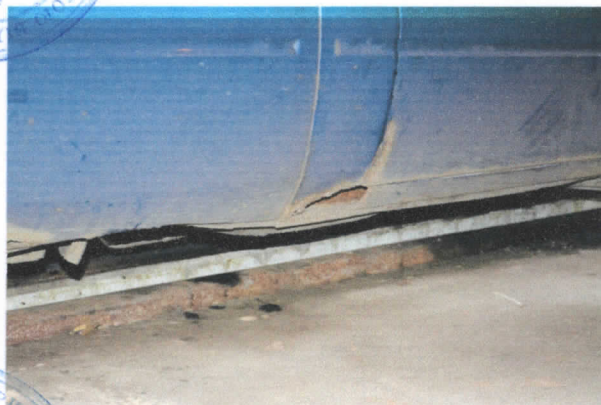
Фото 16. Корозійне пошкодження порогу боковини правої

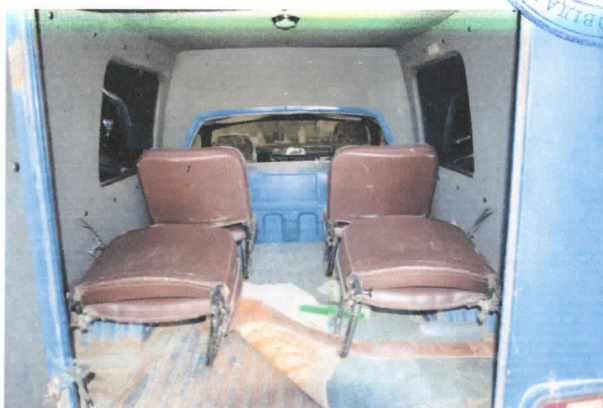
Фото 17. Корозійне пошкодження панелі підлоги фургону

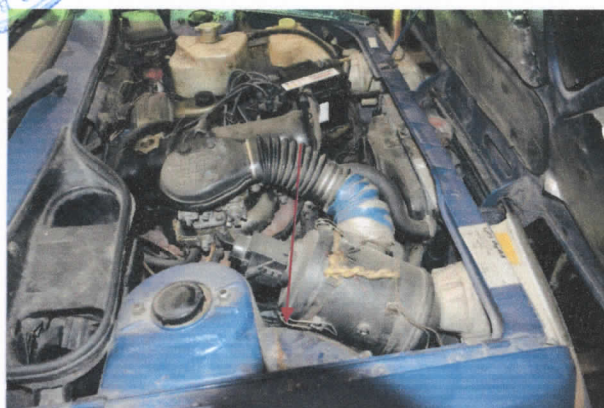
Фото 18. Корозійне пошкодження брызговика крила переднього правого

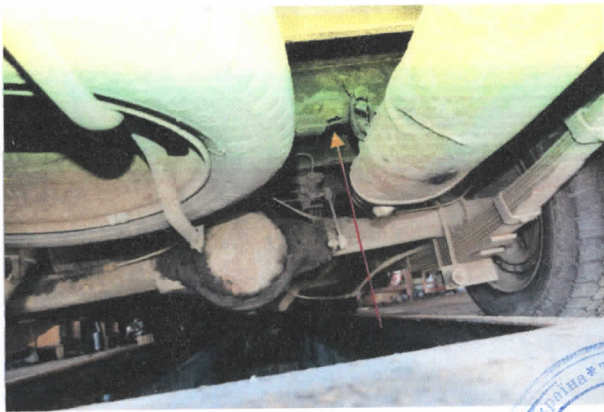
Фото 19. Корозійне пошкодження поперечини рами фургону

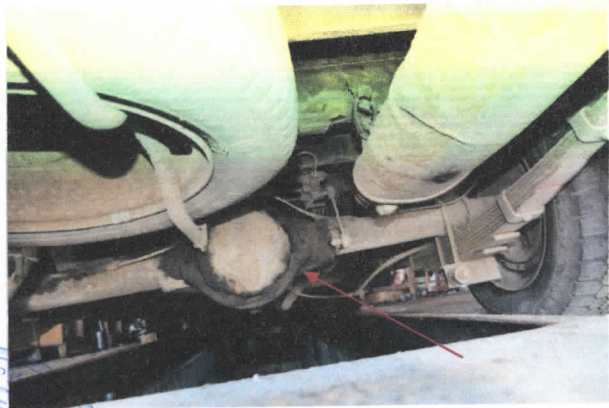
Фото 20. Вигляд на стан головної передачі
