А К Т

від 31.10.2019 р № 204/73

обстеження технічного стану  
несучих та огорожувальних конструкцій  
частини приміщень нежитлового будинку  
№ 8 літер В на вул. Пушкінській.

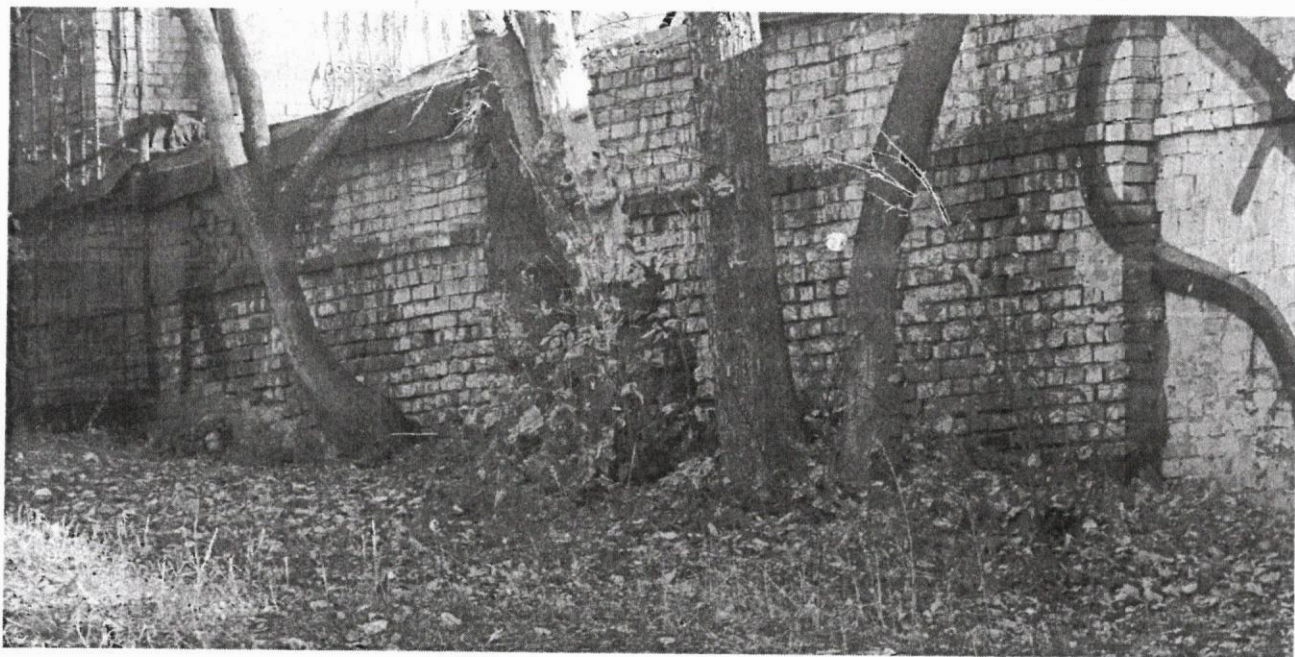
- зі сторони головного та дворового фасадів будинку безпосередньо біля стін будинку та на відстані до 3 м ростуть дерева. Зі сторони дворового фасаду дев'ять дерев, зі сторони головного фасаду два дерева. Крони дерев обпираються та пошкоджують конструкції даху будинку та світлові ліхтарі. При сильних поривах вітру відбувається падіння гілок дерев на конструкцію даху будинку. Частина дерев обпирається безпосередньо на стіни будинку, руйнуючи цегляне мурування стін будинку. Коренева система дерев негативно впливає на конструкцію фундаменту будівлі;
- асфальтове вимощення зі сторони дворового фасаду пошкоджене, наявні контруклони. Зі сторони дворового фасаду асфальтове вимощення відсутнє.

Фото № 3. Деревя, що ростуть впритул біля обстежуваного будинку.

3. Для належного використання обстежувані приміщення потребують проведення комплексу робіт. Для попередження руйнування конструкцій будинку в першу чергу необхідно знести дерева, що ростуть безпосередньо біля стін обстежуваного будинку: 9 дерев, що ростуть зі сторони дворового фасаду та 2 дерева, що ростуть зі сторони головного фасаду. У відповідності до ДБН В.2.3-5:2018 п. 11.2 табл. 11.1 відстань від зовнішньої стіни будинку до осі стовбура дерева мусить бути не менше 5 м при діаметрі крони більше 4 м та не менше 3 м при діаметрі крони до 4 м; до краю чагарника – 1 м. Питання знесення дерев, що не відповідають нормативним вимогам ДБН В.2.3-5: 2018 “Вулиці та дороги населених пунктів”, вирішувати в установленому порядку.

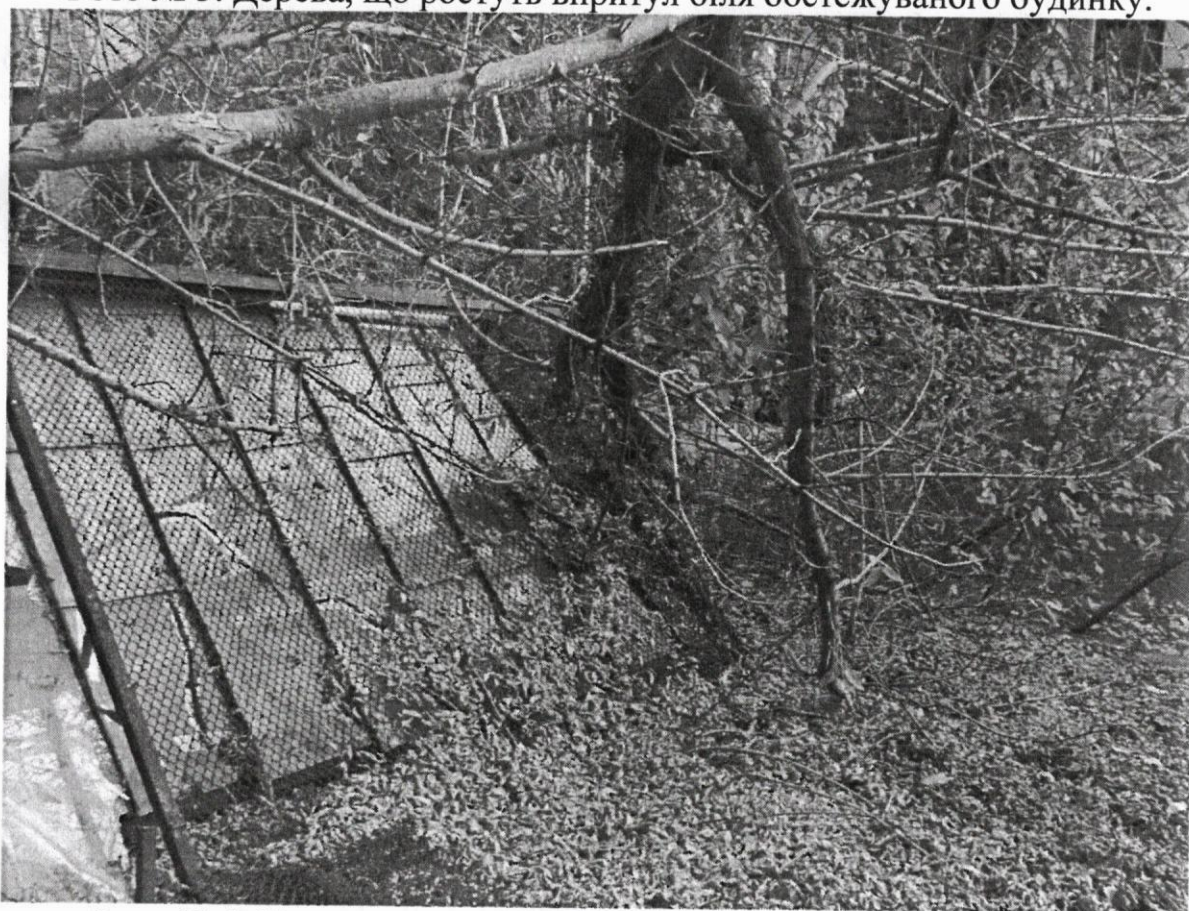
- дах обстежуваного будинку односкатний з неорганізованим зовнішнім водовідведенням. Для природного освітлення приміщень влаштовані три світлових ліхтаря. Крони дерев, що обпираються на конструкції світлових ліхтарів, пошкодили металеві конструкції та засклення ліхтарів. Металеві конструкції вражені іржею до 50% поперечного перерізу, деформовані. Ущільнювач засклення розсохся та викришився. При атмосферних опадах через пошкоджені світлові ліхтарі відбувається затікання та інтенсивне зволоження несучих та огорожувальних конструкцій обстежуваних приміщень;

Фото № 4. Крони дерева обпираються на дах та світлові ліхтарі.

- б) по даху будинку:
    - після знесення та кронування дерев провести ремонт металевих конструкцій світлових ліхтарів, виконати їх засклення;
    - провести ремонт цегляного мурування парапету. Поверх парапету влаштувати покриття із металевих покрівельних листів;

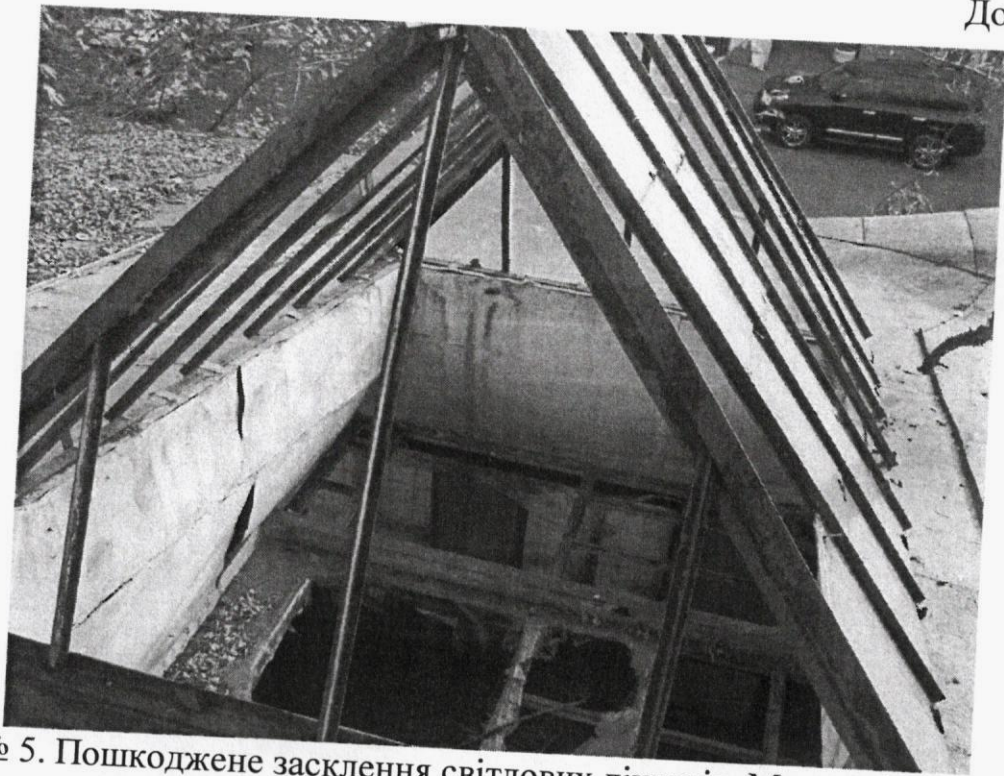
Фото № 5. Пошкоджене засклення світлових ліхтарів. Металеві конструкції ліхтаря вражені корозією.

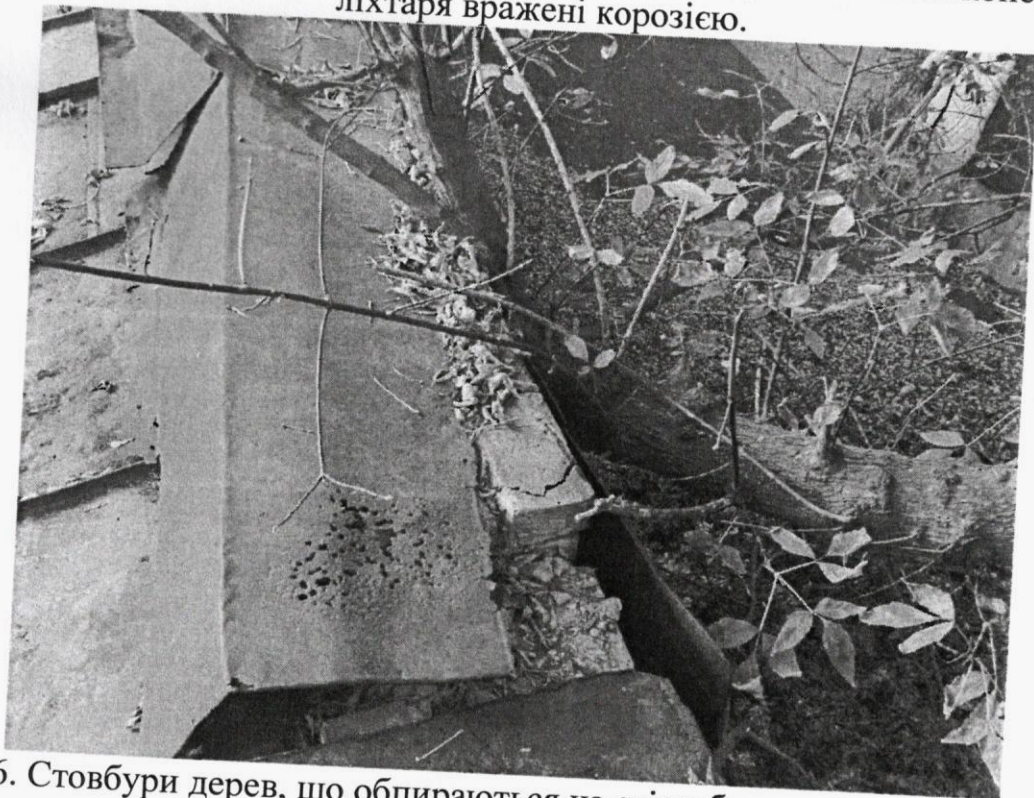
- металеве покриття парапету повздовжньої стіни дворового фасаду на багатьох ділянках відсутнє або відірване. Окремі цеглини парапету загрожують обваленням;

Фото № 6. Стовбури дерев, що обпираються на стіни будинку, руйнують цегляне мурування та пошкоджують металеве покриття парпетів.

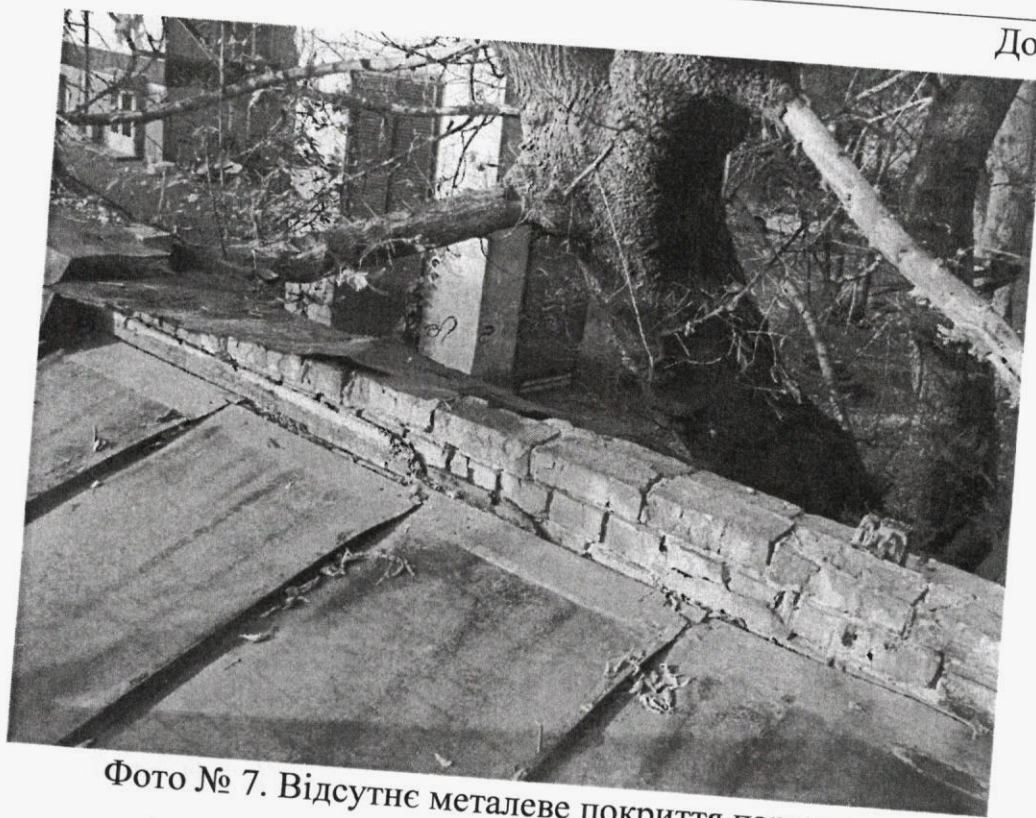
Фото № 7. Відсутнє металеве покриття парапету.

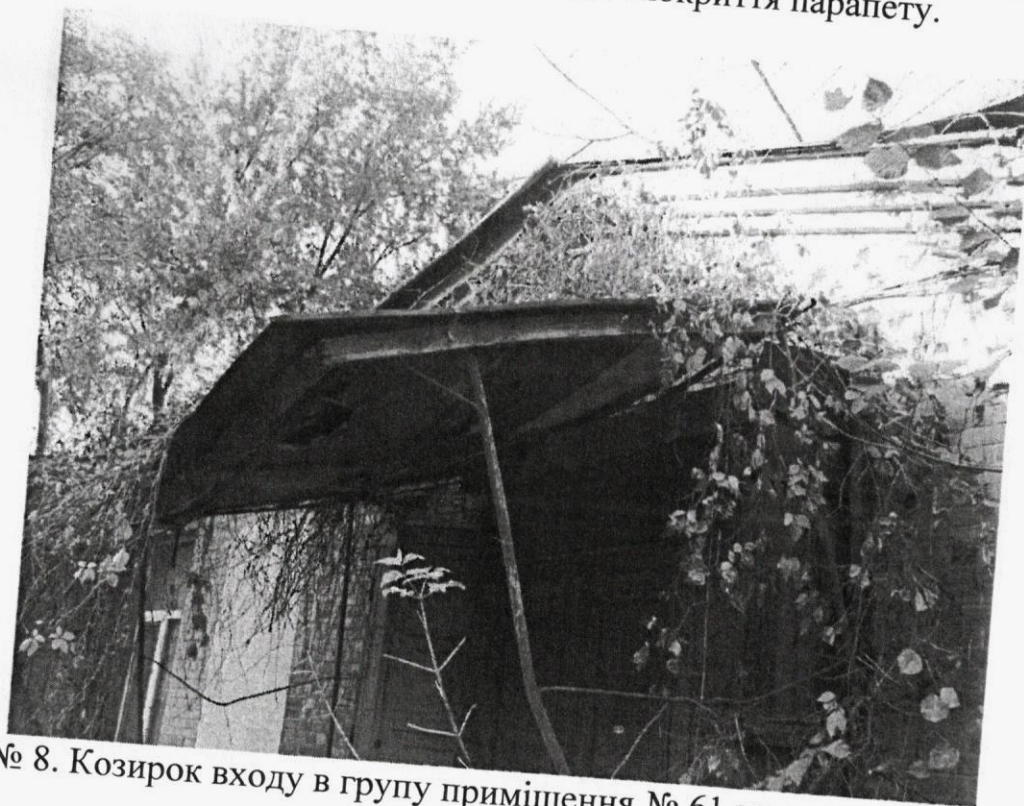
- по матеріалу цегляного мурування стін проходять тріщини шириною розкриття від 1 до 15 мм;
- цегляне мурування цоколя та нижніх ділянок зовнішніх стін зволожено
- козирок входу в групу приміщення № 61 (згідно поверхового плану БТІ м. Києва) накренився та загрожує обваленням;
- зі сторони дворового фасаду рівень прилеглої території вище рівня підлоги в межах групи приміщень № 59 на 0,6 м. Сирість по матеріалу цегляного мурування на цих ділянках поширюється на висоту до 1,5м;

Фото № 8. Козирок входу в групу приміщення № 61 загрожує обваленням.

- відремонтувати та влаштувати зі сторони дворового фасаду асфальтове вимощення;
    - демонтувати пошкоджений козилок входу до групи приміщень № 61.
