АКТ № 8  
обстеження фізичного (технічного) стану транспортного засобу,  
який не може виконувати свої функції

Проведено обстеження фізичного (технічного) стану автомобіля ЛУАЗ 969М 5750СІА  
який знаходиться у підвізгі Вербицького В.І.

# ТЕХНІКО-ЕКОНОМІЧНЕ ОБГРУНТУВАННЯ доцільності списання транспортного засобу ЛУАЗ 969М, 5750СІА

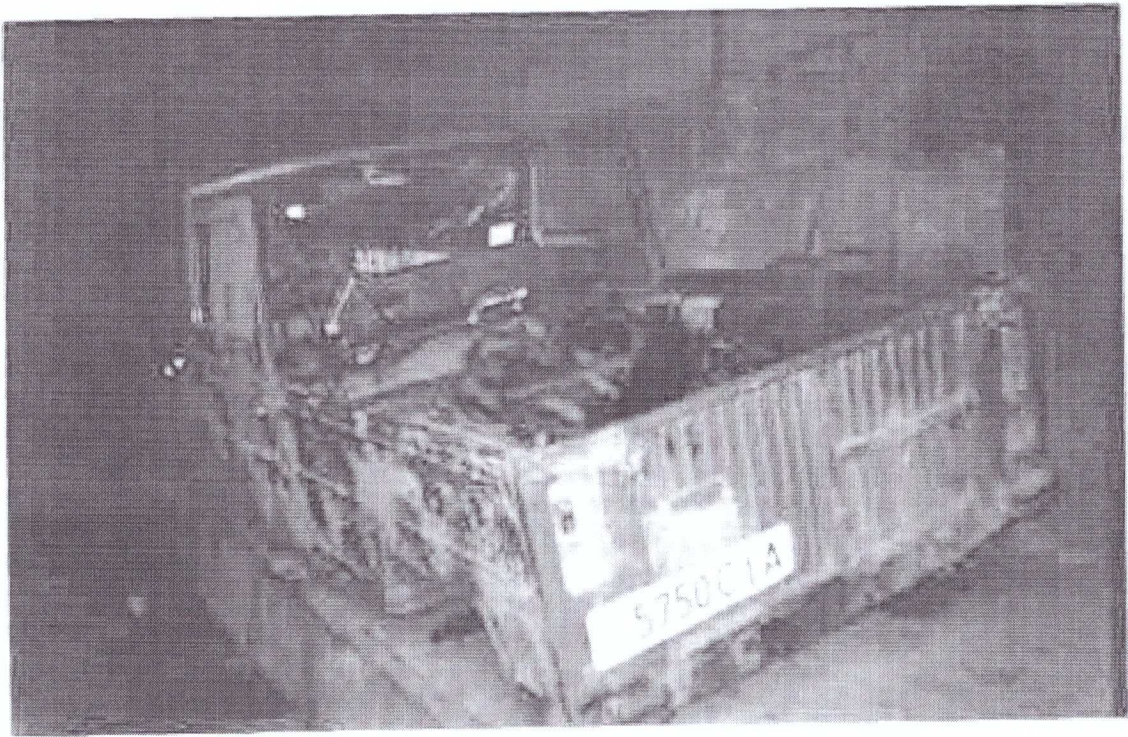
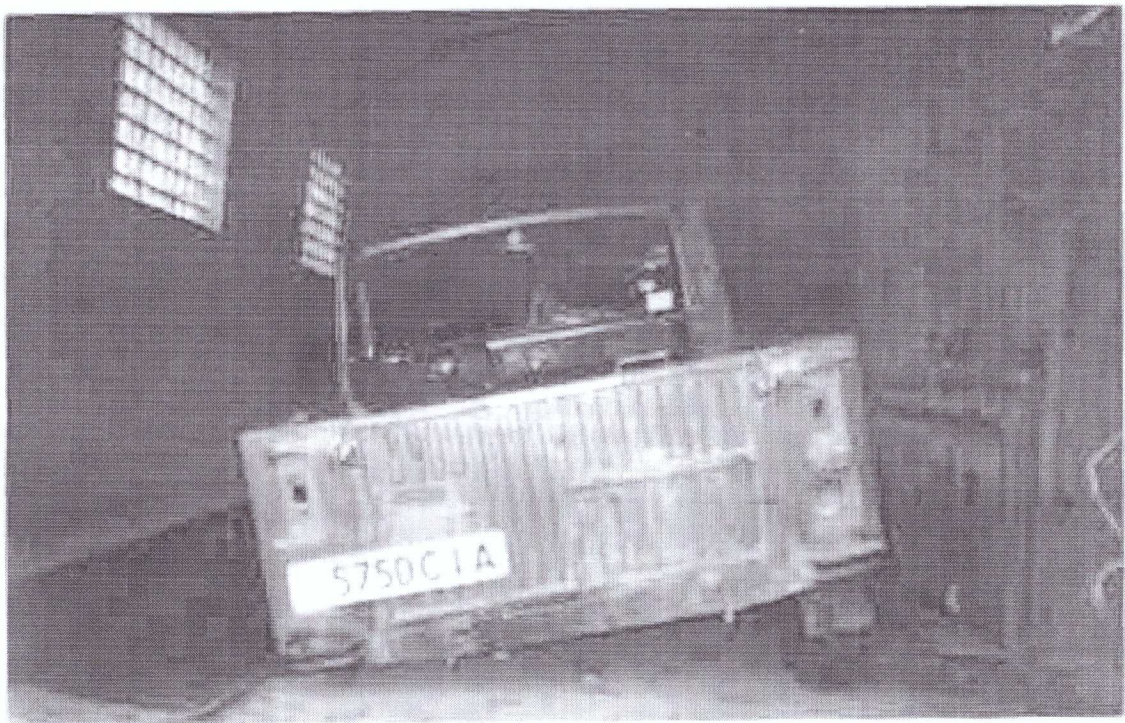
| № з/п | Найменування | Короткий технічний стан та характеристика виявлених дефектів | Відсоток зносу |
|---|---|---|---|
| 2. | Кузов | Корозія, тріщини, деформація | 98 |

Висновки та пропозиції комісії:  
 Об'єкт технічним умовам не відповідає з наступних причин: фізичний знос основних вузлів, агрегатів та складових частин транспортного засобу становить 98,8%  
 Транспортний засіб має повний фізичний знос, не придатний до подальшої експлуатації та відновлення, автомобіль не відповідає нормам безпечної експлуатації, до подальшої експлуатації не придатний, підлягає списанню.  
 Додатки: копія свідоцтва про реєстрацію, фото автомобіля.
