Комунальне підприємство  
“Київжитлоспецекексплуатація”

А К Т

від 31.01.2018р № 197/62

обстеження технічного стану  
несучих та огорожувальних конструкцій  
приміщень громадських вбиралень  
споруди № 27 на вул. Хрещатик.

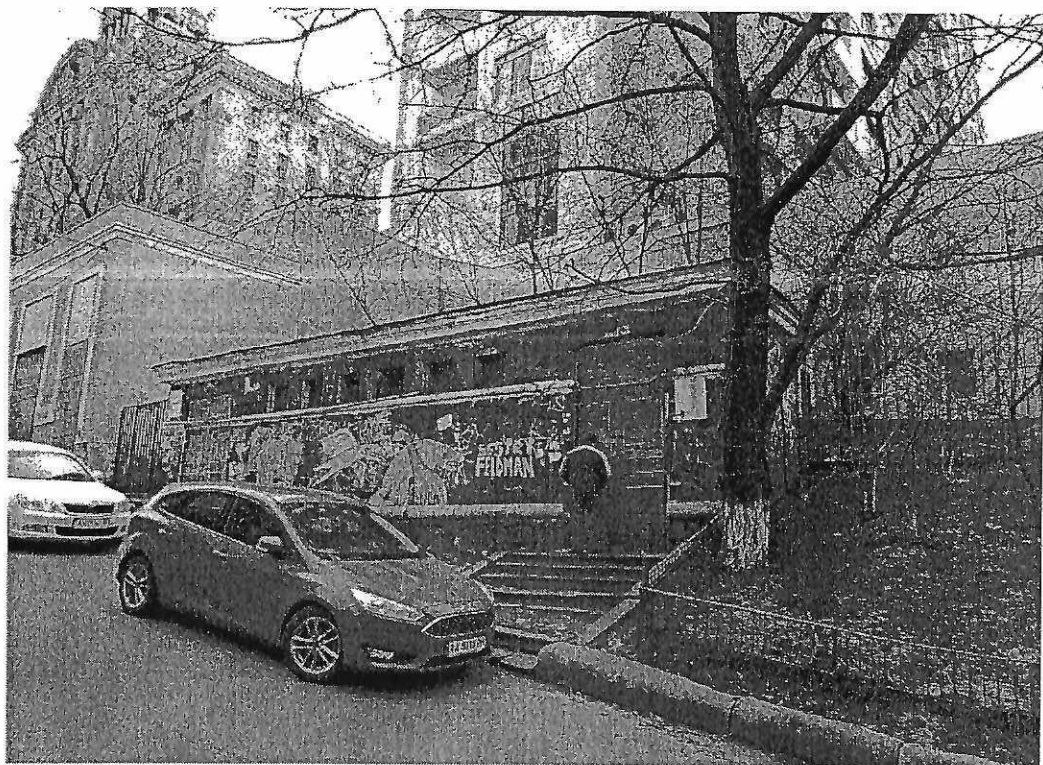
**Загальні дані.** Нежитлова споруда розташована на місцевості зі значним перепадом висот в нижній частині схилу. Дворова частини споруди заглиблена в землю на  $\frac{3}{4}$  висоти. За рахунок перепаду висот, головний фасад відкритий на всю висоту. Вхід в приміщення туалету влаштований зі сторони місцевого проїзду вул. Хрещатик (фото №№ 1,2).

Фото № 1. Загальний вигляд споруди.

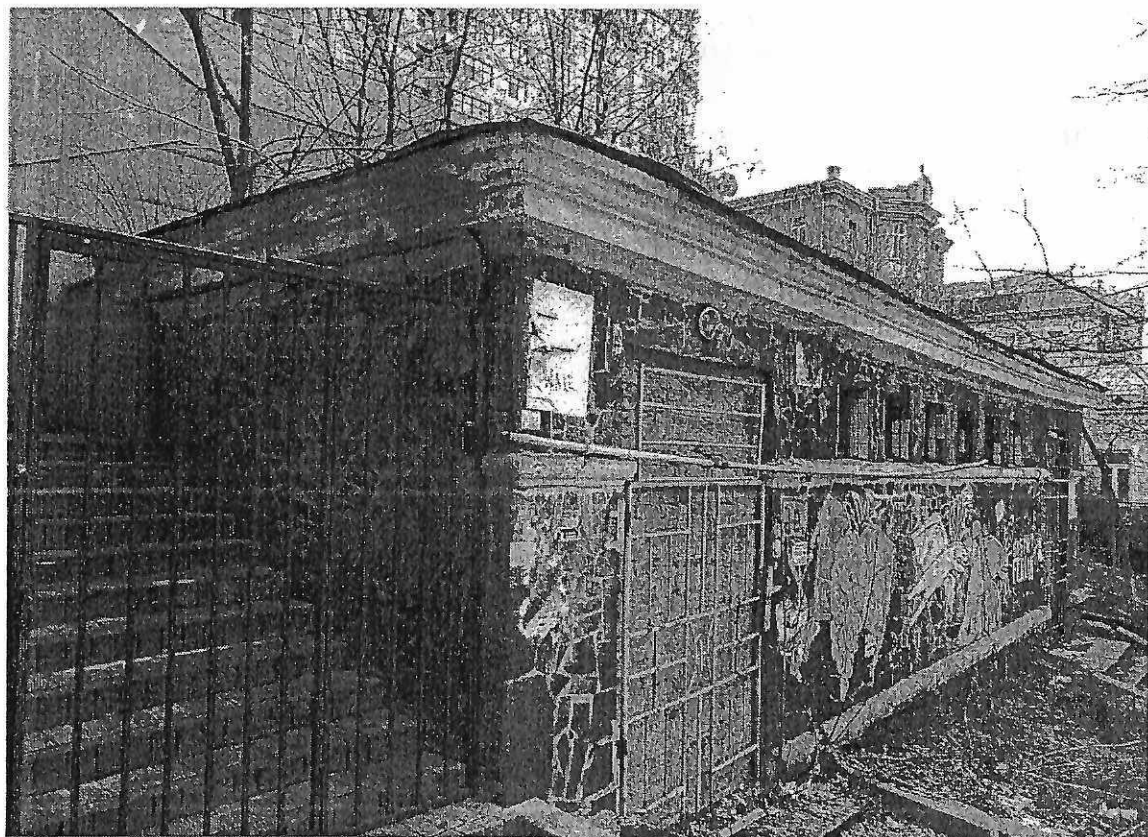
Фото № 2. Загальний вигляд споруди.

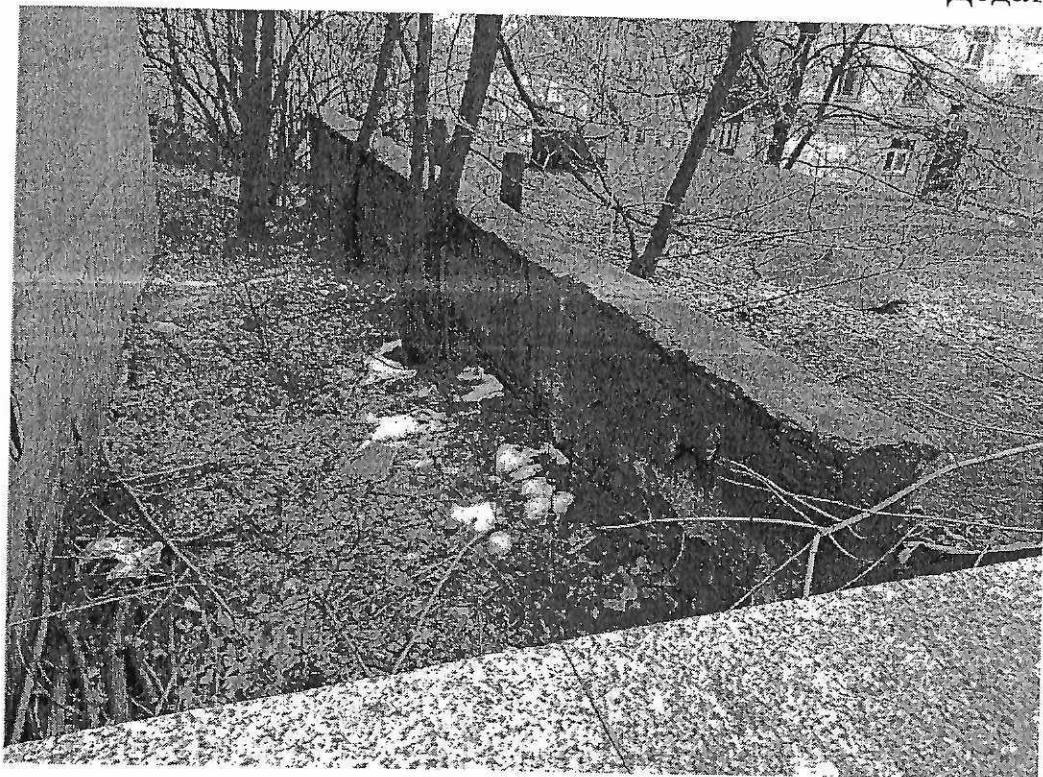
**Прилегла територія.** Вимощення навкруг споруди відсутнє. В безпосередній близькості від зовнішніх стін ростуть дерева та чагарник, коріння яких руйнує стіни та фундаменти будівлі (фото № 3).

Фото № 3. Дерева ростуть безпосередньо біля будівлі.

1. Несучі та огорожувальні конструкції обстежуваних приміщень знаходяться в задовільному технічному стані по несучій здатності.
2. Для приведення в належний технічний стан обстежуваних приміщень необхідно проведення ремонтних робіт капітального характеру із заміною інженерних комунікацій та обладнання.
3. У відповідності до ДБН 360-92 " Містобудування. Планування і забудова міських та сільських поселень" п. 5.12 табл. 5.2 відстань від зовнішньої стіни будинку до осі стовбура дерева мусить бути не менше 5 м. Для зменшення негативного впливу на стіни споруди вбиральні рекомендується знести дерева, що ростуть безпосередньо біля будівлі.

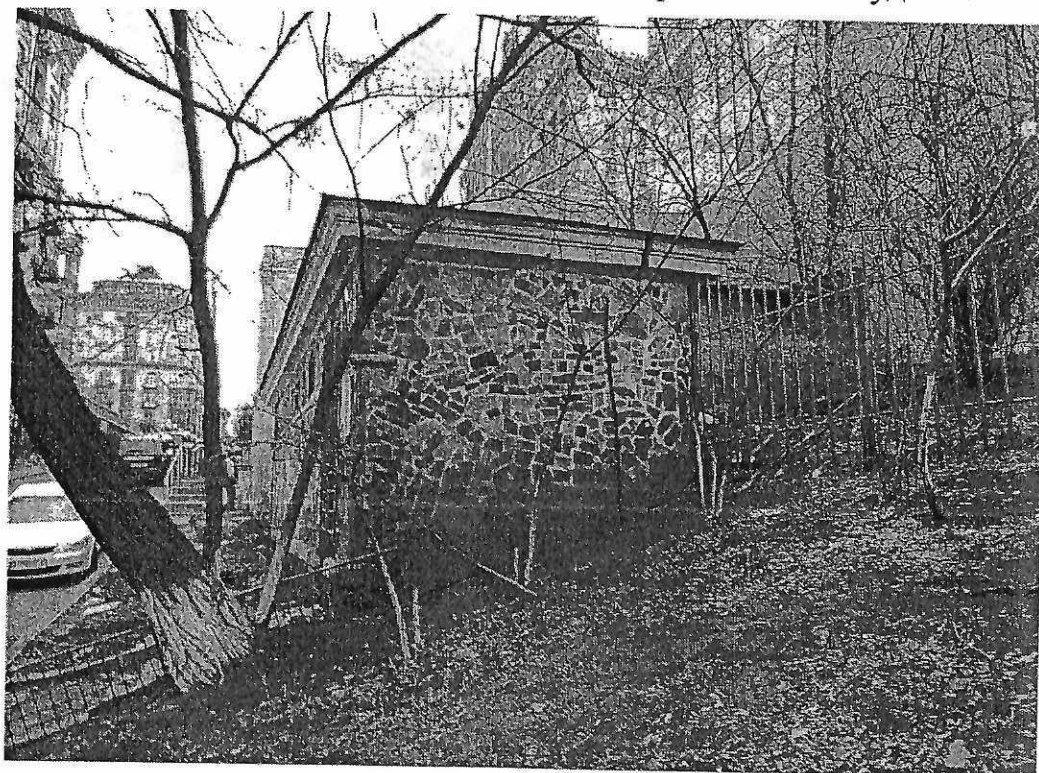
Споруда розташована у підніжжя схилу, являє собою підпірну конструкцію висотою біля 2 м (фото № 4).

Фото № 4. Споруда вбиральні розташована у підніжжя схилу і являється підпірною конструкцією.

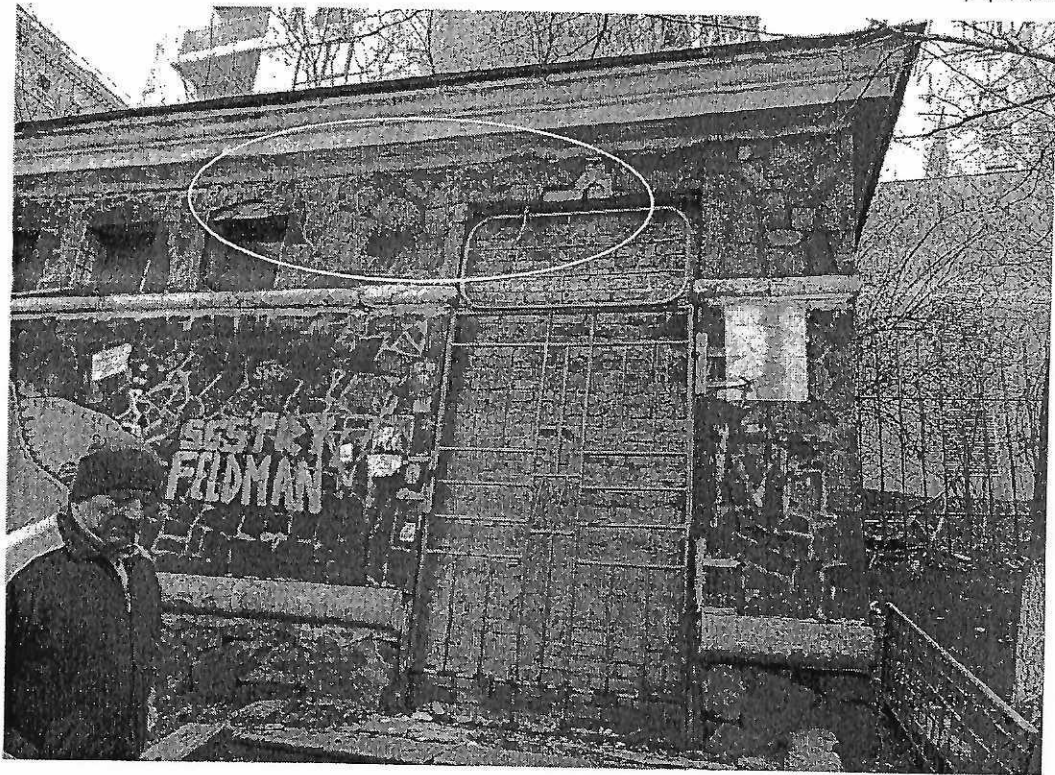
**Фасади.** Зовнішні стіни облицьовані природним каменем. На окремих ділянках облицьовування відшарувалось та обвалилося. Деформацій зовнішніх стін та цоколя не виявлено (фото № 5). Вхідні двері в чоловіче і жіноче відділення вбиральні замуровані і заварені металевими ґратами.

Фото № 5. Відшарування та обвалення окремих ділянок облицювання.

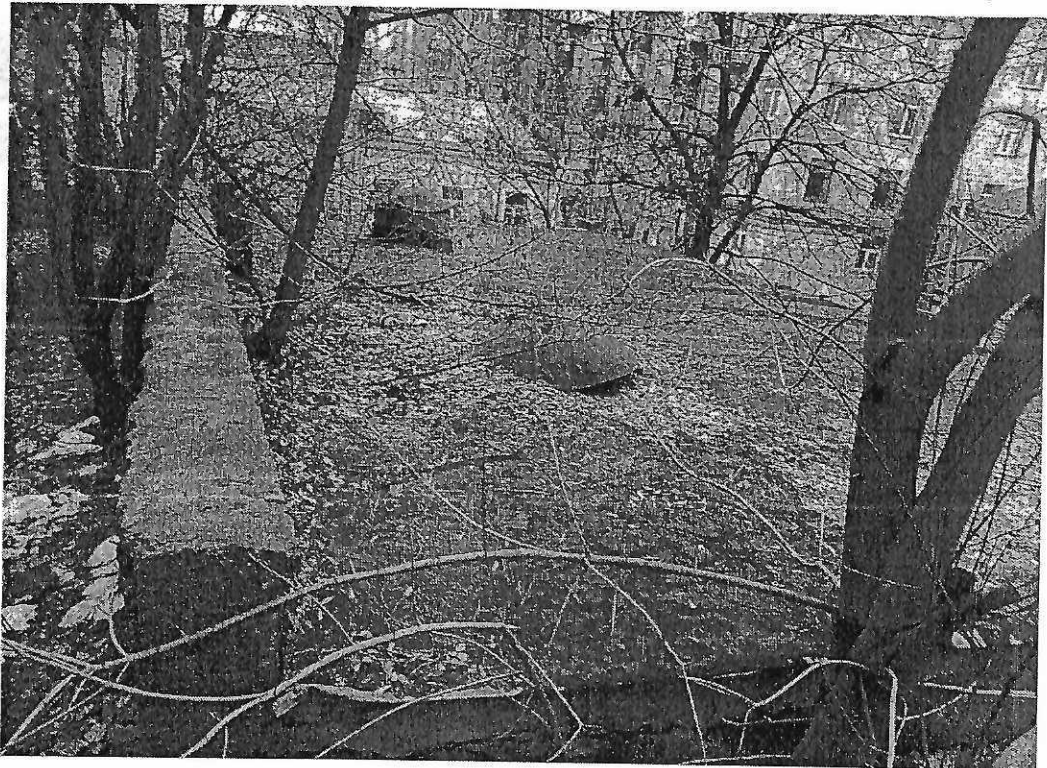
**Дах.** На даху ростуть дерева, рулонна покрівля замартизована, при атмосферних опадах протікає, зволожуючи конструкції будівлі (фото № 6).

Фото № 6. На даху росте дерево діаметром 12 см. Рулонна покриття замартизована.
