Полтавська дирекція АТ «Укрпошта»

**АКТ № 60**  
**обстеження фізичного (технічного) стану транспортного засобу,**  
**який не може виконувати свої функції**

Проведено обстеження фізичного (технічного) стану автомобіля MAZDA модель 323

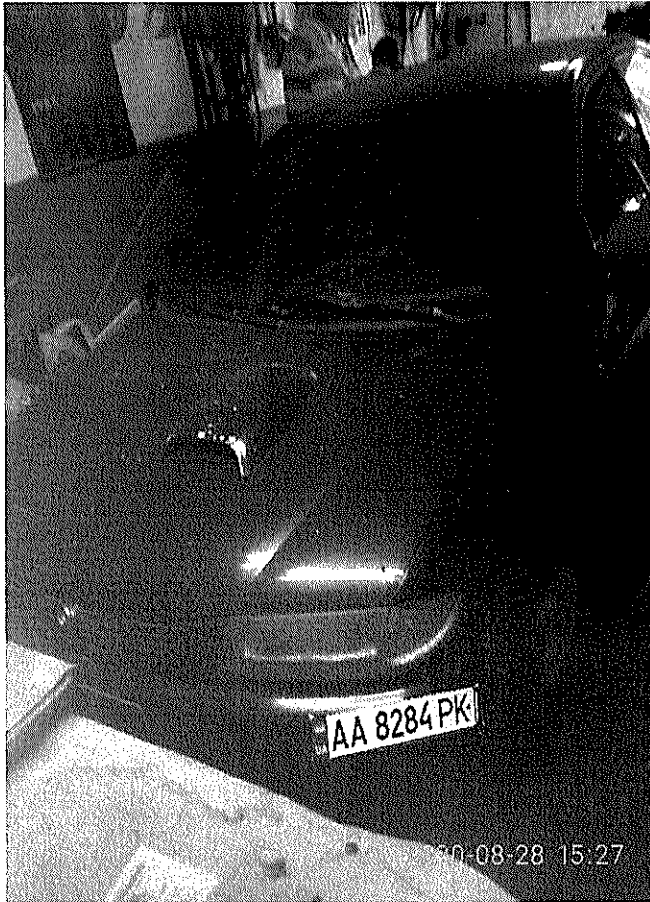
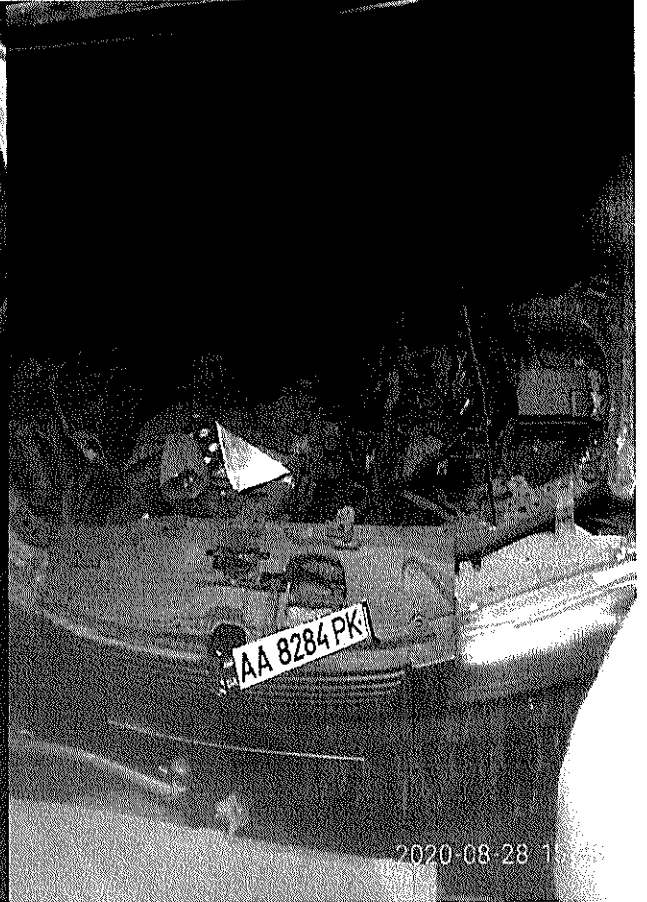
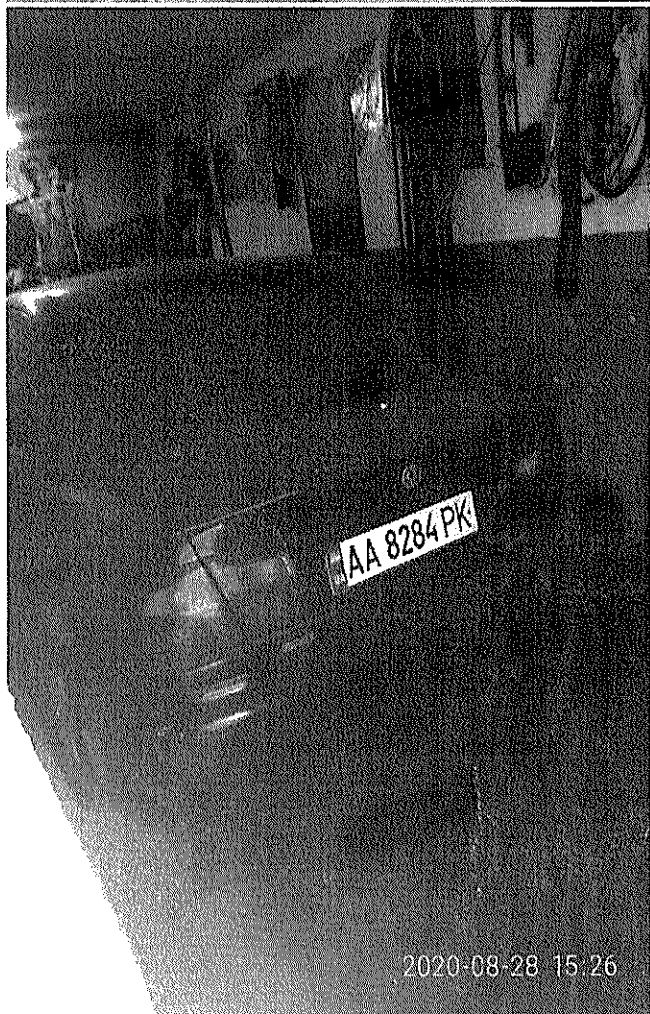
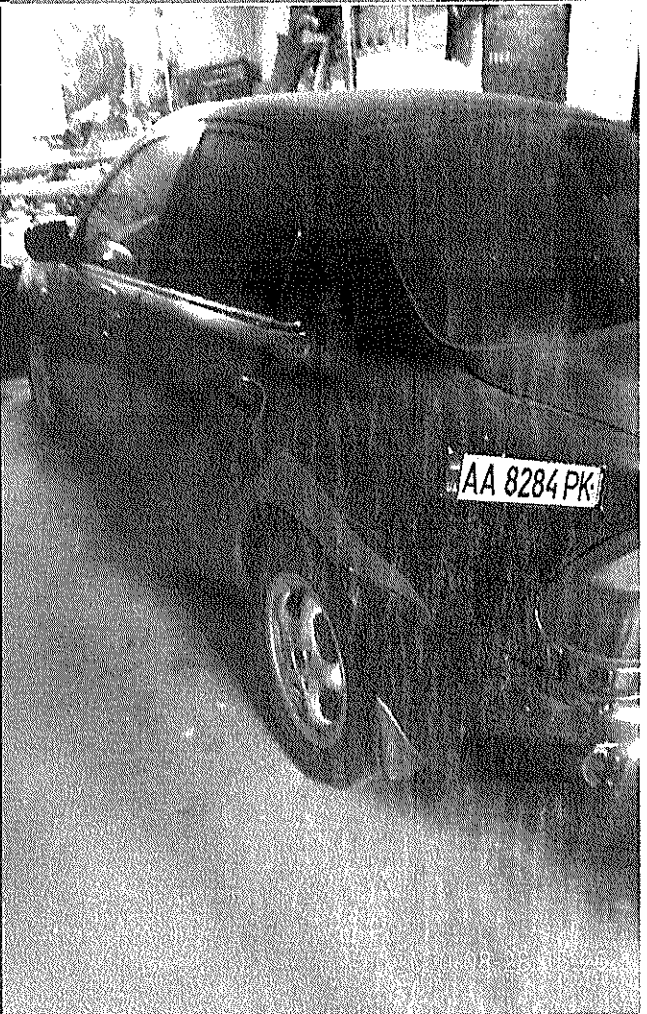
| № з\п | Найменування | Короткий технічний стан та характеристика виявлених дефектів | Відсоток зносу |
|---|---|---|---|
| 2 | Кузов (кабіна) | Корозія боковин | 98% |
| 3 | Двигун | Знос поршневої групи, знос КШМ, тріщина головки блоку | 99% |

| № з/п | Найменування | Короткий технічний стан та характеристика виявлених дефектів | Відсоток зносу |
|---|---|---|---|
| 4 | Коробка передач | Тріщина корпусу, знос посадочних місць підшипників | 99% |
| 9 | Автошини | Спрацьований протектор повністю, автошини не відповідають вимогам експлуатації, норму пробігу пройдено повністю. | 100% |

Об'єкт технічним умовам не відповідає з наступних причин: фізичний знос основних вузлів, агрегатів та складових частин транспортного засобу становить 99 %.

Транспортний засіб має повний фізичний знос та моральне застаріння, не придатний до подальшої експлуатації та відновлення, підлягає списанню.
