Львівська дирекція АТ «Укрпошта»

АКТ № 81

обстеження фізичного (технічного) стану транспортного засобу,  
який не може виконувати свої функції

Проведено обстеження фізичного (технічного) стану УАЗ 3741

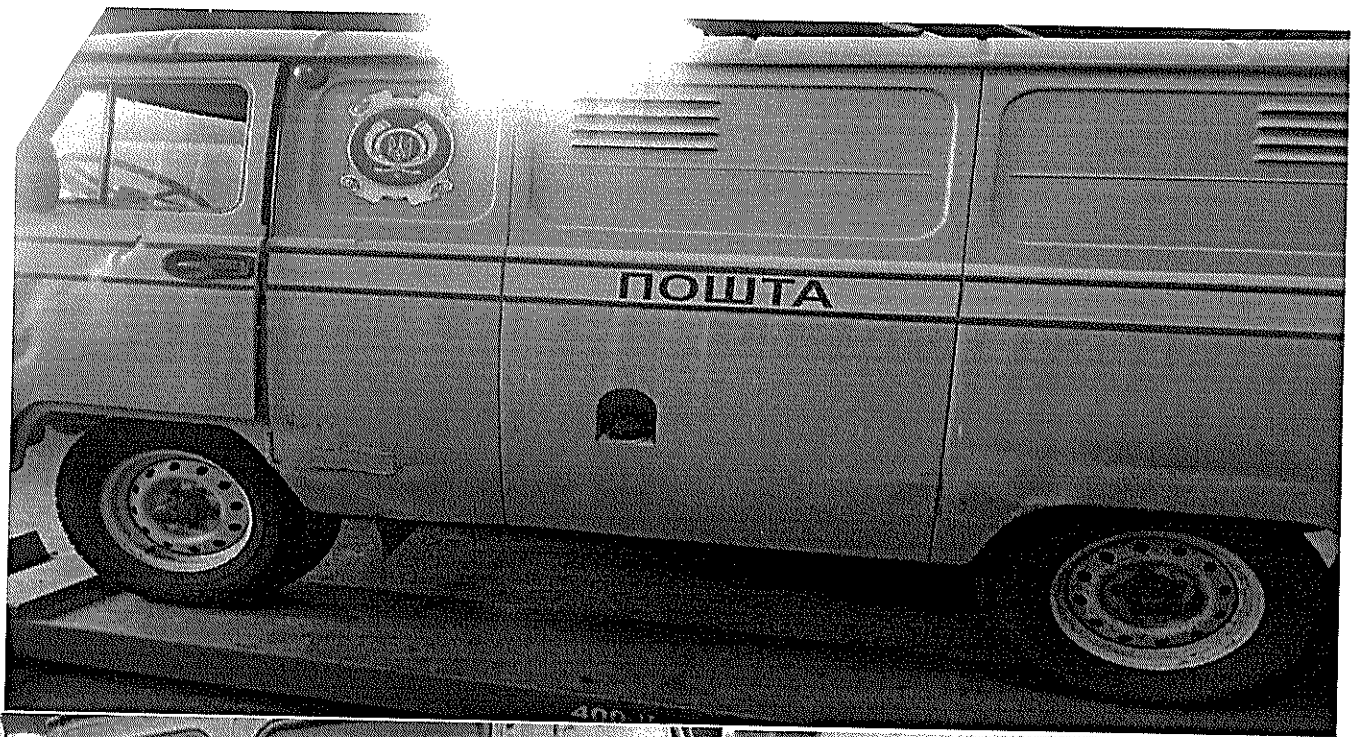
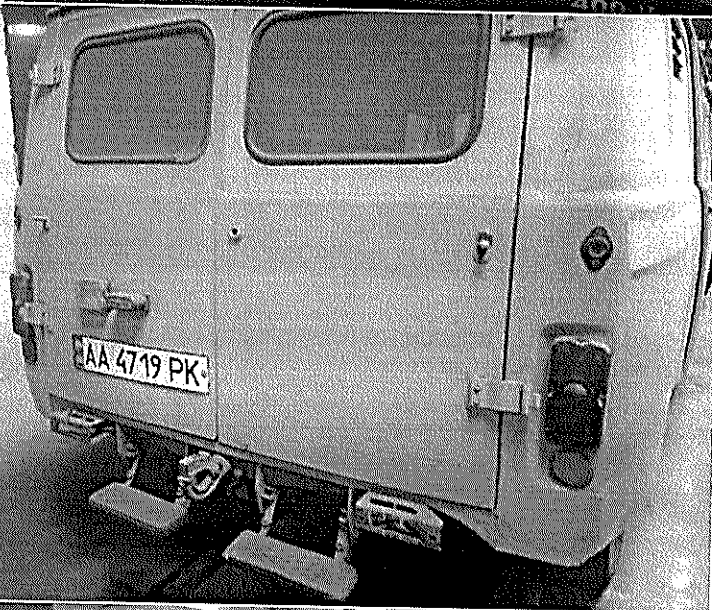
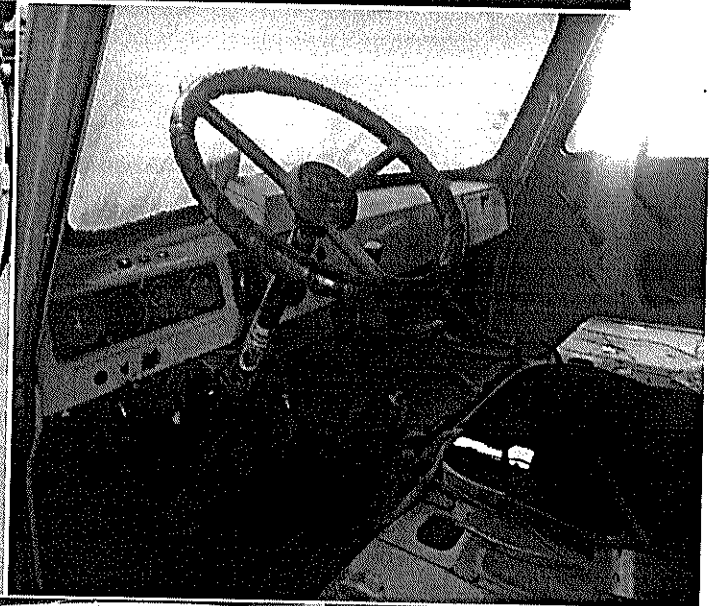
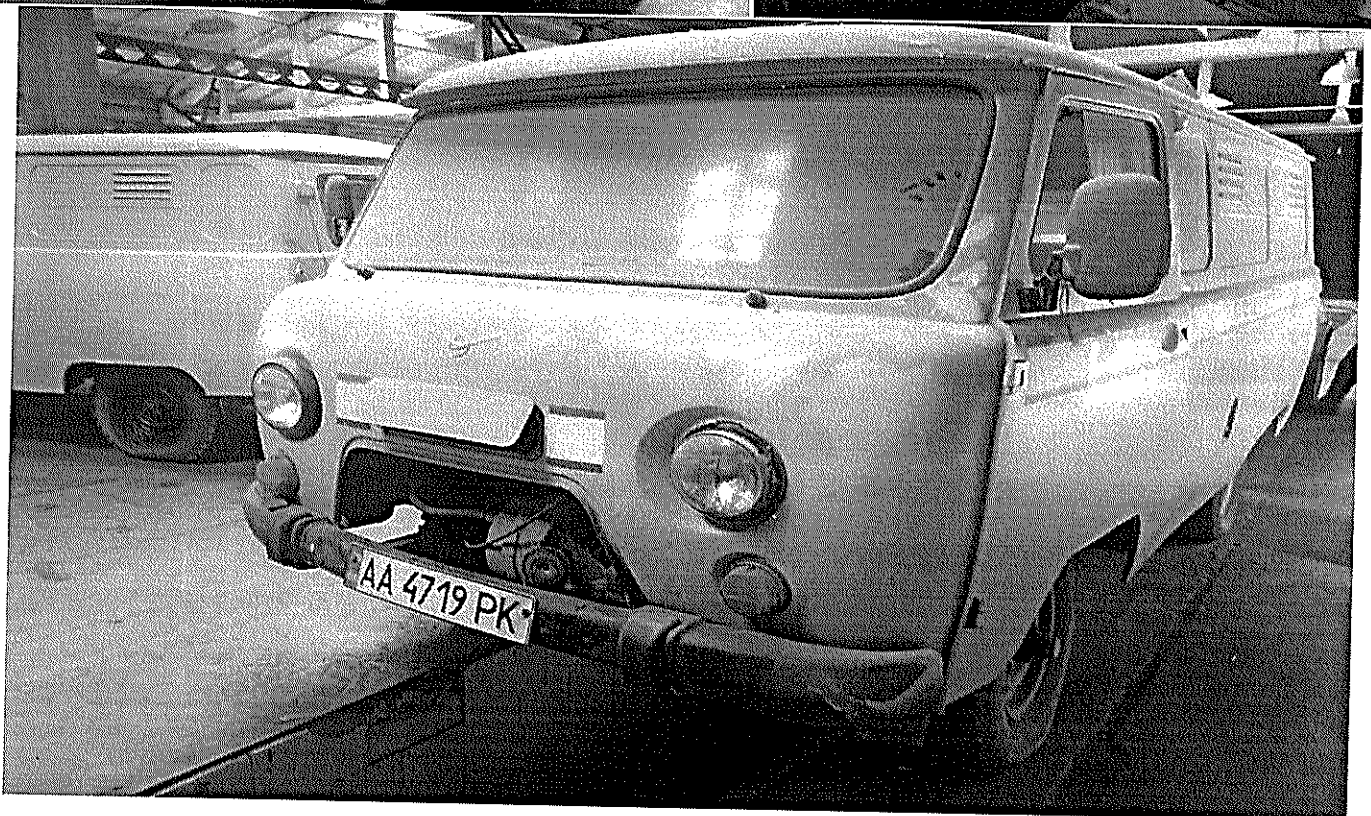
1. Копія свідоцтва про реєстрацію ТЗ.
2. Фото ТЗ.

Об'єкт технічним умовам не відповідає з наступних причин: фізичний знос основних вузлів, агрегатів та складових частин транспортного засобу становить 97,1 %.

Транспортний засіб має повний фізичний знос та моральне застарівання, не придатний до подальшої експлуатації та відновлення, підлягає списанню.
