Одеська дирекція АТ «Укрпошта»  
(назва філії)

АКТ № 19  
обстеження фізичного (технічного) стану транспортного засобу,  
який не може виконувати свої функції

Проведено обстеження фізичного (технічного) стану ЗИЛ 5301  
(назва об'єкта)

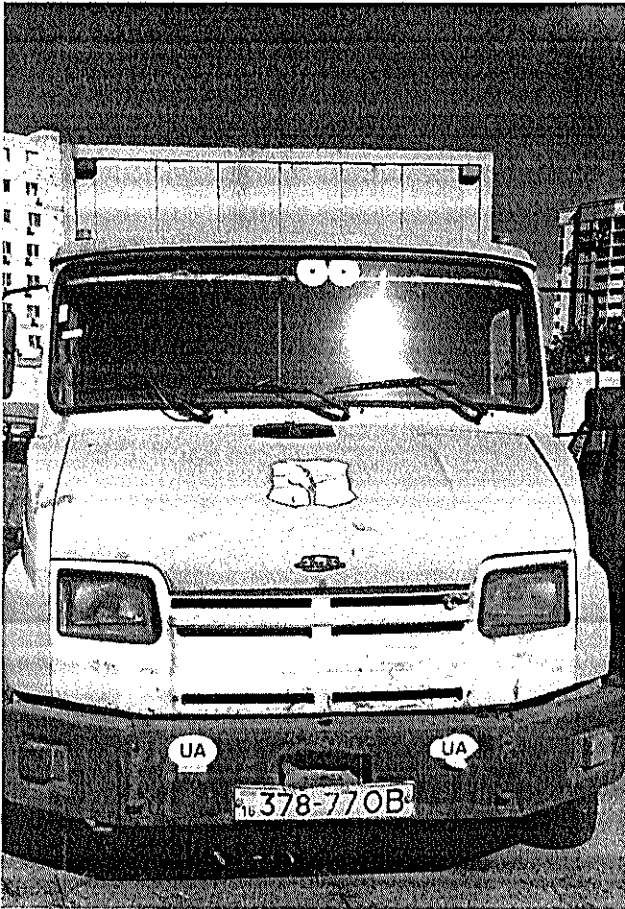
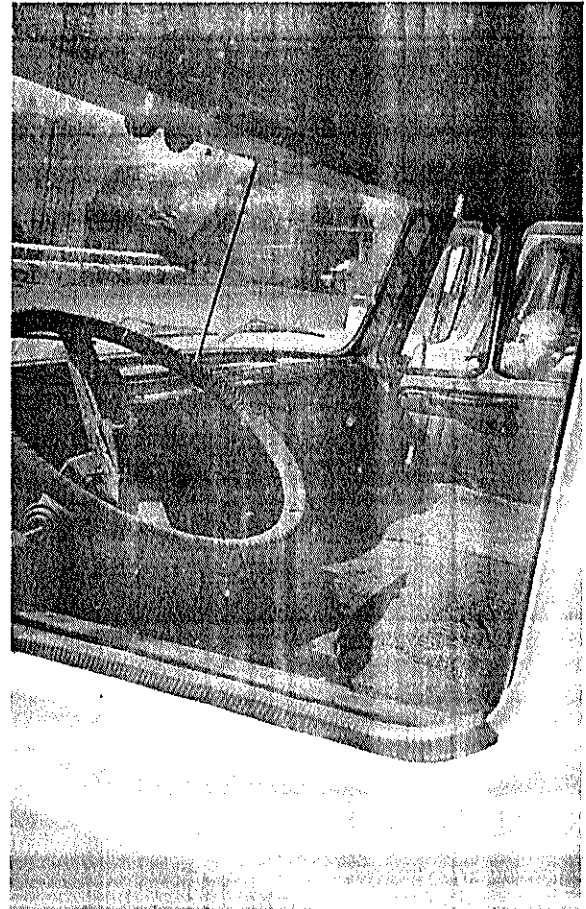
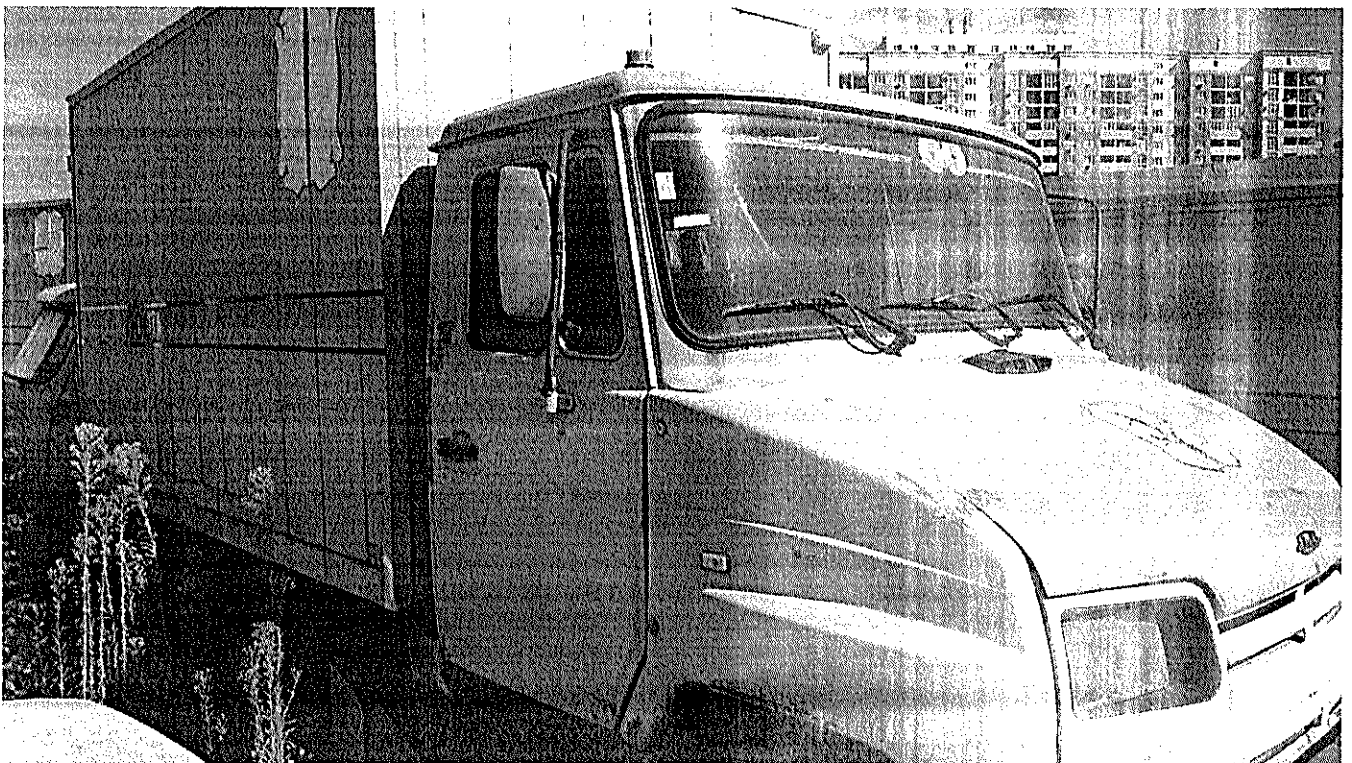
Об'єкт технічним умовам не відповідає з наступних причин: фізичний знос основних вузлів, агрегатів та складових частин транспортного засобу становить 99 %.

Транспортний засіб має повний фізичний знос та моральне застарівання і не придатний до подальшої експлуатації.
