Одеська дирекція АТ «Укрпошта»  
(назва філії)  
«19» серпня 2020р.

**АКТ № 47**  
**обстеження фізичного (технічного) стану транспортного засобу,**  
**який не може виконувати свої функції**

Проведено обстеження фізичного (технічного) стану ГАЗ 3307  
(назва об'єкта)

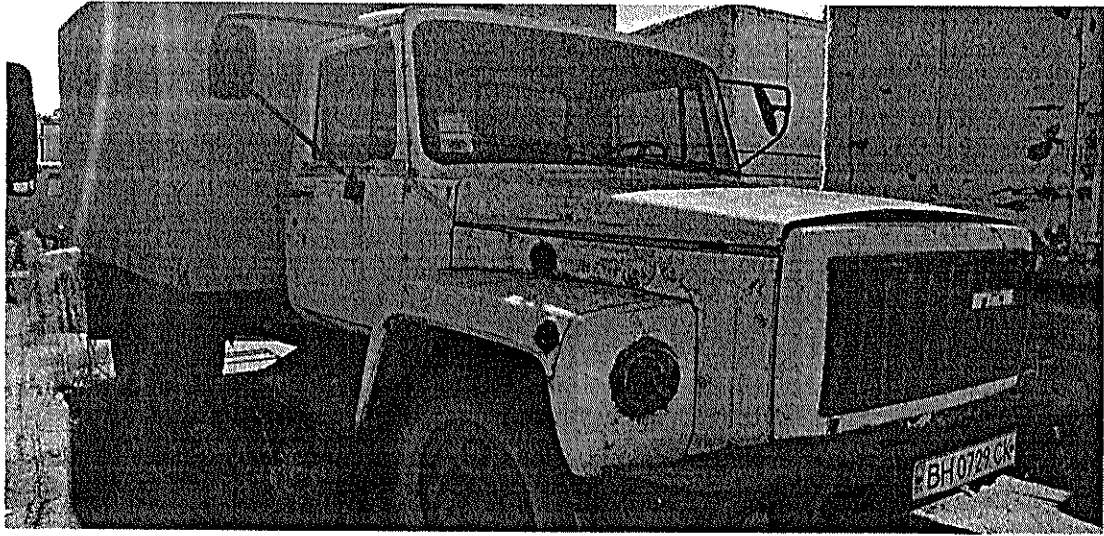
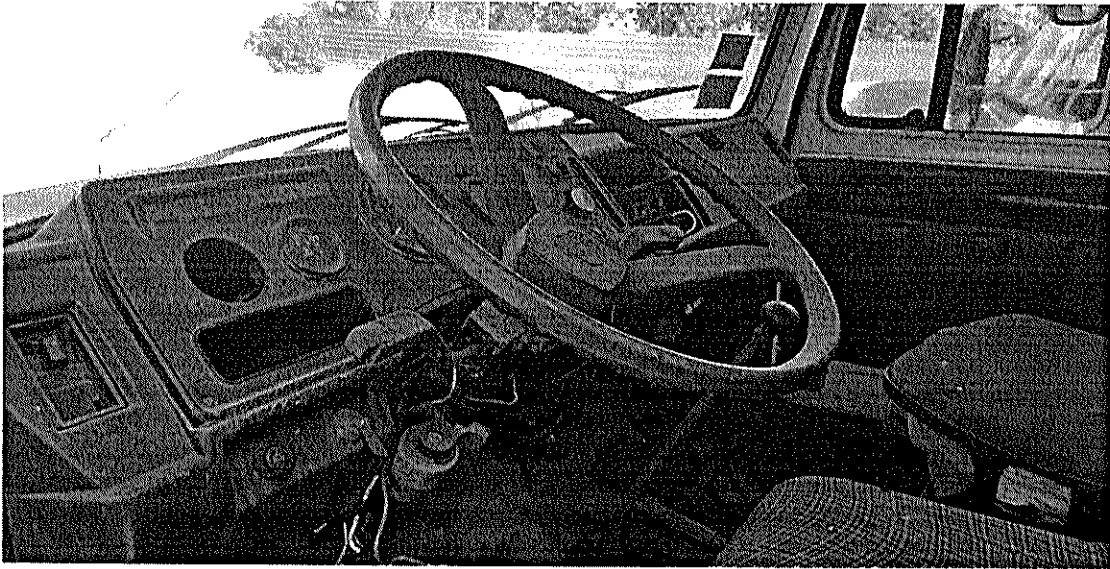
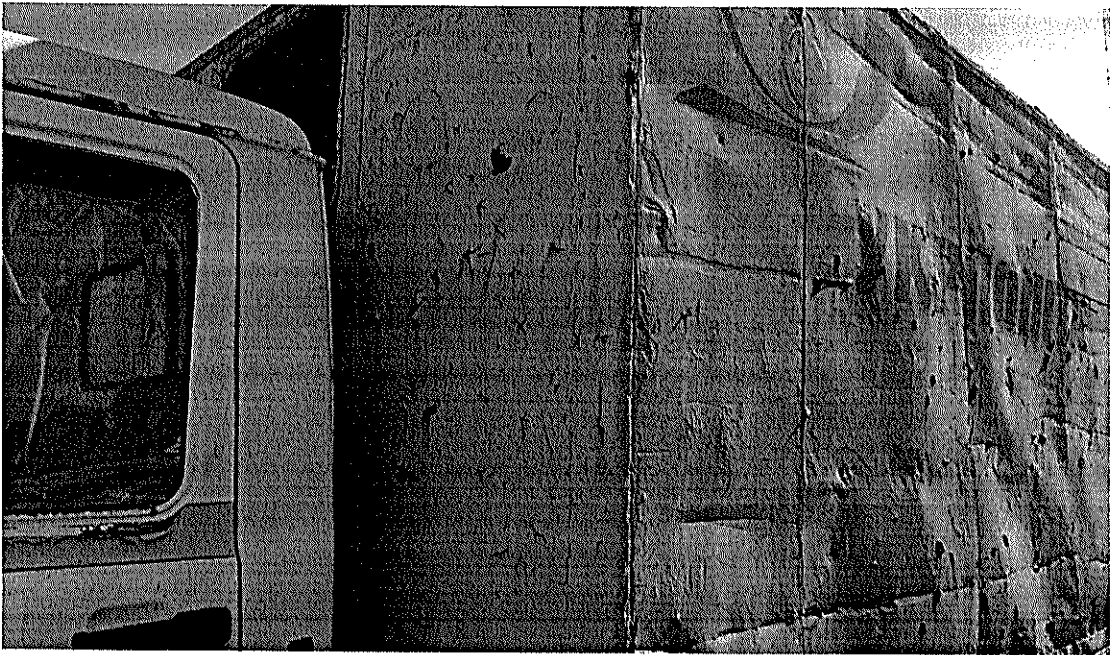
Об'єкт технічним умовам не відповідає з наступних причин: фізичний знос основних вузлів, агрегатів та складових частин транспортного засобу становить 99 %.

Транспортний засіб має повний фізичний знос та моральне застарівання і не придатний до подальшої експлуатації.
