АКТ № 2

обстеження фізичного (технічного) стану транспортного засобу,  
який не може виконувати свої функції

Проведено обстеження фізичного (технічного) стану  
автомобіля ВАЗ-21053 державний реєстраційний номер 03644МК

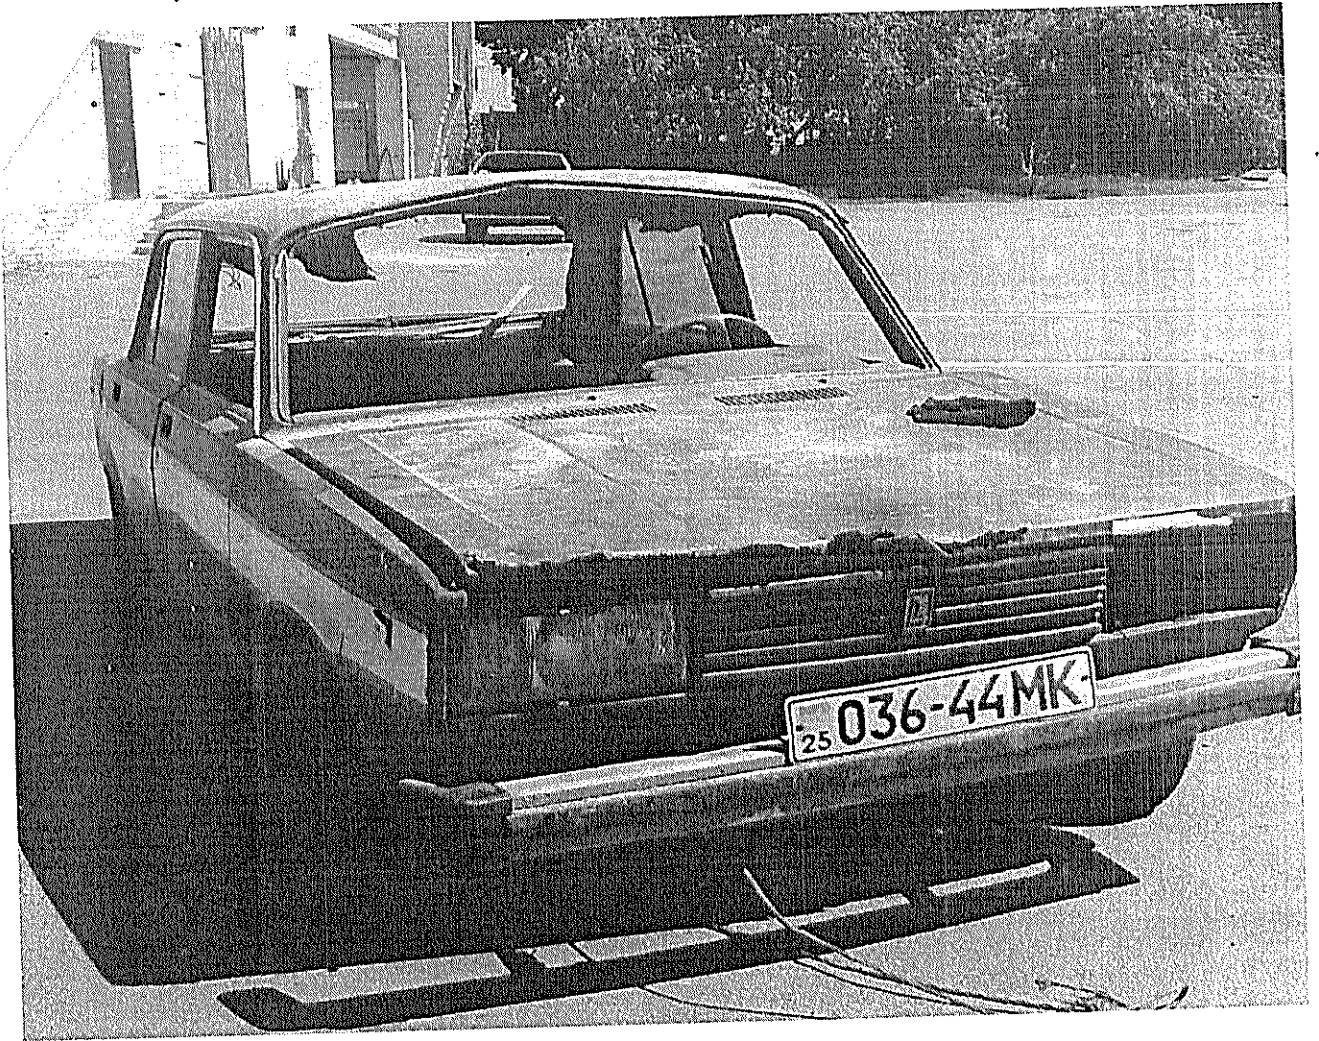
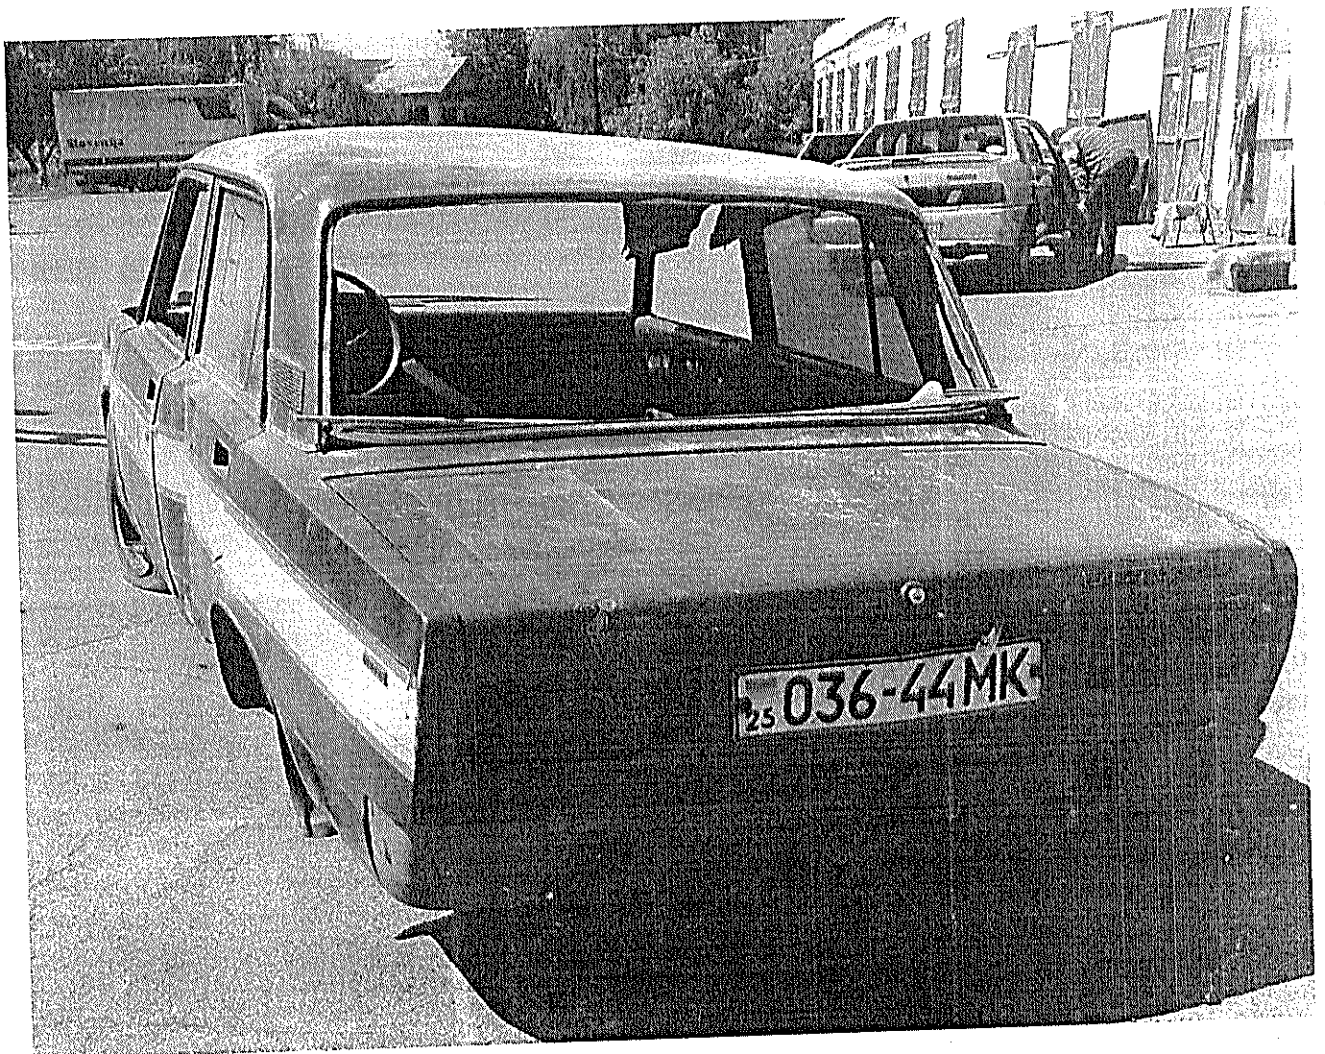
| №<br>з/п | Найменування | Короткий технічний стан та характеристика виявлених дефектів | Відсоток<br>зносу |
|---|---|---|---|
| 2 | Кузов (кабіна) | Корозія крил, порогів, дверей, сквізна корозія днища, тріщини та прогини лонжеронів | 98% |

Об'єкт технічним умовам не відповідає з наступних причин: фізичний знос основних вузлів, агрегатів та складових частин транспортного засобу становить 98 %.

Транспортний засіб має повний фізичний знос та моральне застарівання, не придатний до подальшої експлуатації та відновлення, підлягає списанню.
