**Фототаблиця № 1**  
до звіту про оцінку № 7665 від 24.02.2020 року.

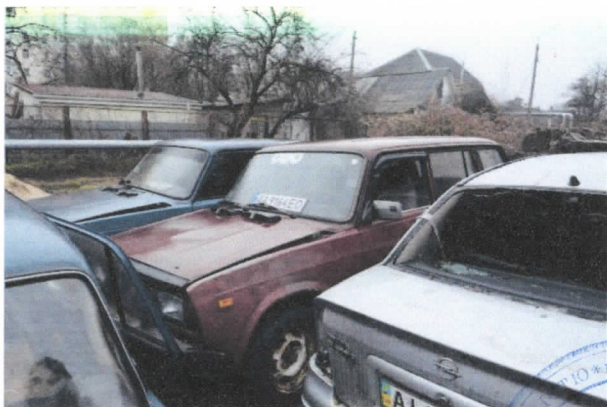
Фото 1. Загальний вигляд пошкодженого  
КТЗ

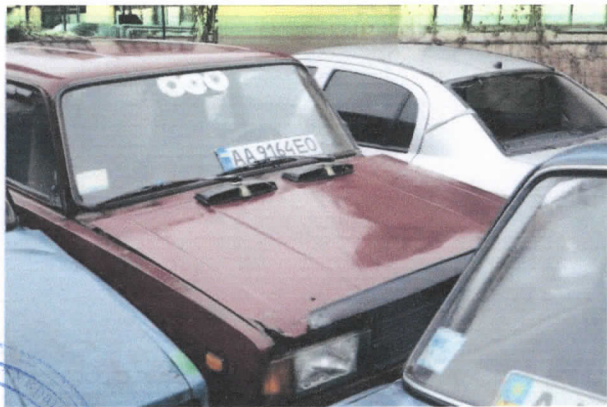
Фото 2. Загальний вигляд пошкодженого  
КТЗ

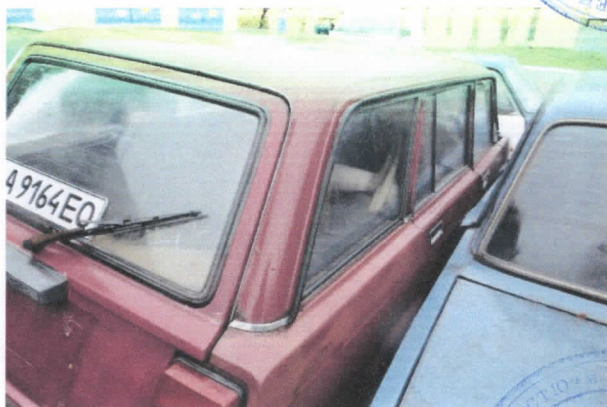
Фото 3. Загальний вигляд пошкодженого  
КТЗ

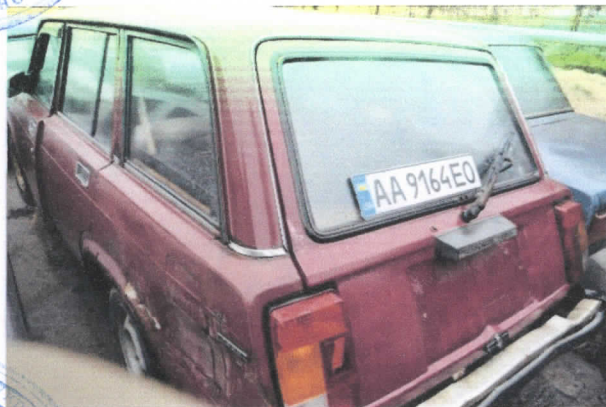
Фото 4. Загальний вигляд пошкодженого  
КТЗ

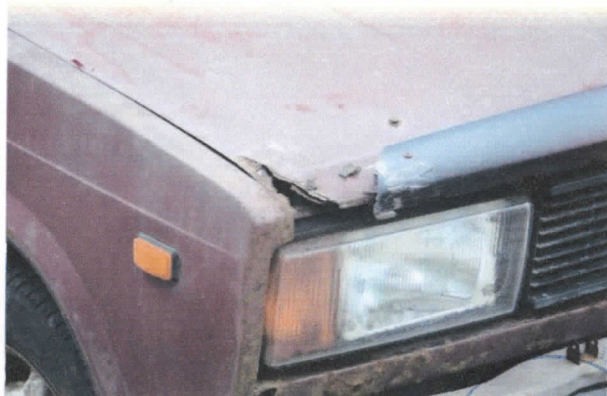
Фото 7. Корозійне пошкодження капота, панелі передка та крила переднього правого

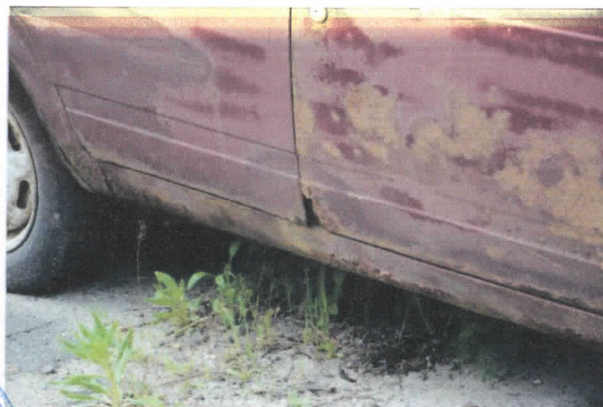
Фото 8. Корозійне пошкодження дверей правих та порогу боковини правої

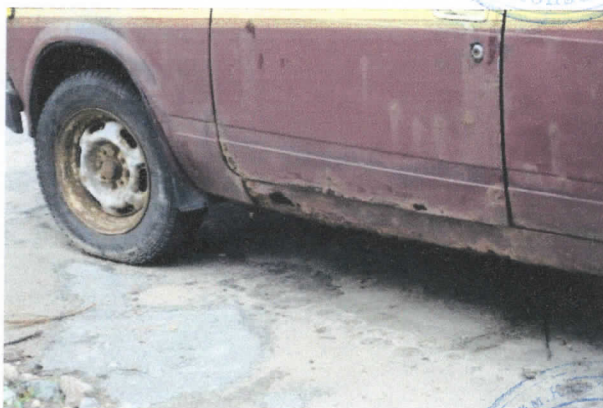
Фото 9. Корозійне пошкодження дверей лівих та порогу боковини лівої

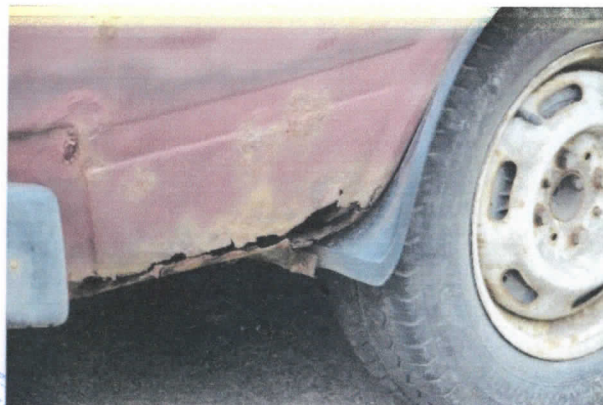
Фото 10. Корозійне пошкодження крила заднього правого

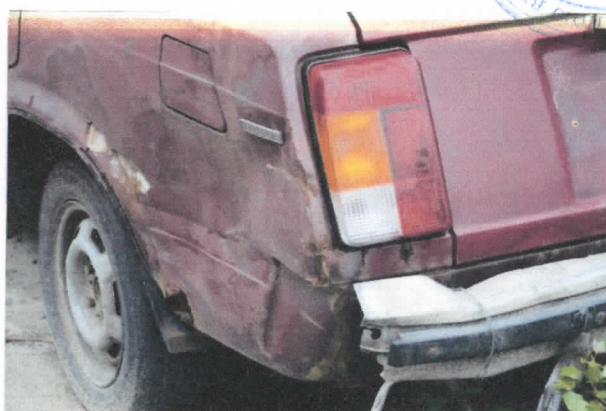
Фото 11. Корозійне пошкодження крила заднього лівого та панелі задка

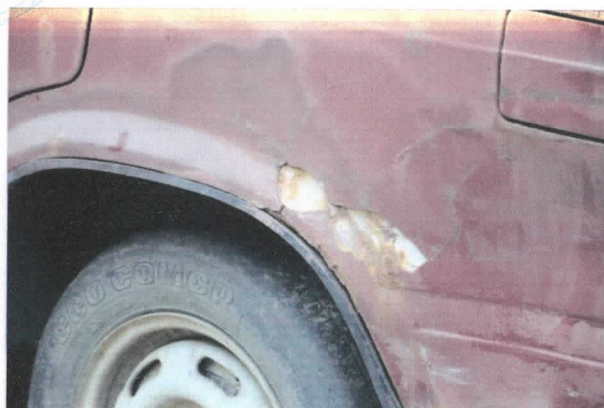
Фото 12. Сліди відновлювального ремонту крила заднього лівого

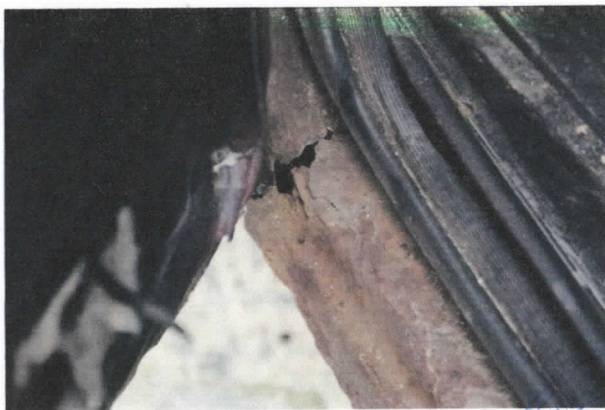
Фото 13. Корозійне пошкодження порогу  
боковини лівої

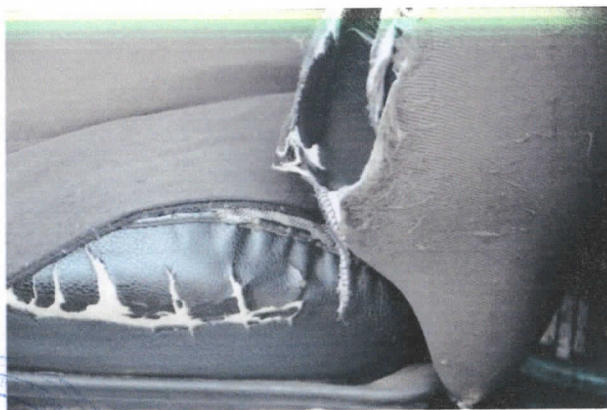
Фото 14. Пошкодження оббивки сидіння  
переднього лівого

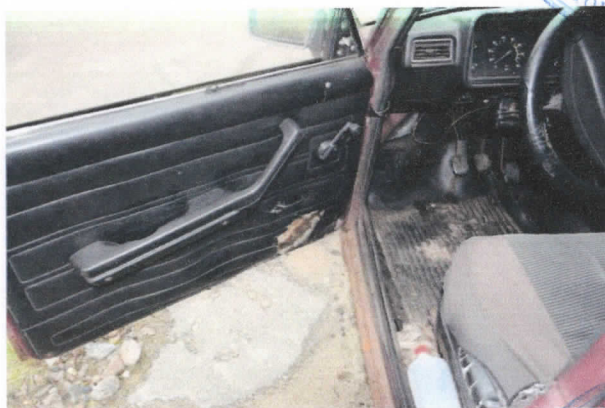
Фото 15. Пошкодження оббивки дверей  
передніх лівих

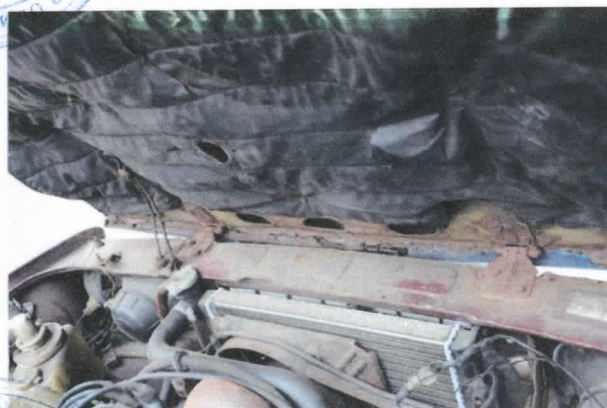
Фото 16. Корозійне пошкодження панелі  
передка

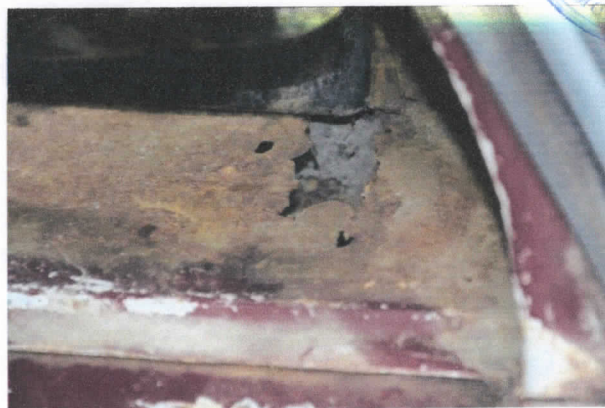
Фото 17. Корозійне пошкодження короба  
водовідводу

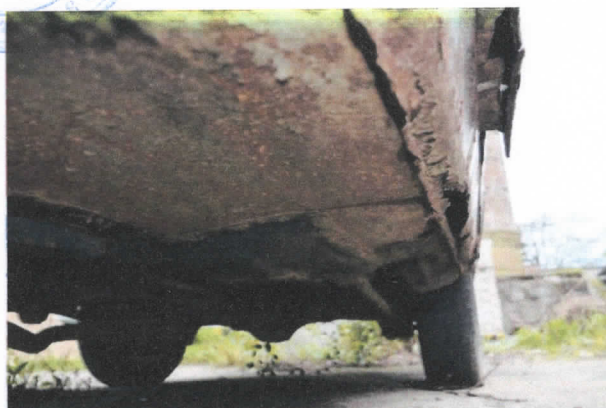
Фото 18. Корозійне пошкодження панелі  
підлоги
