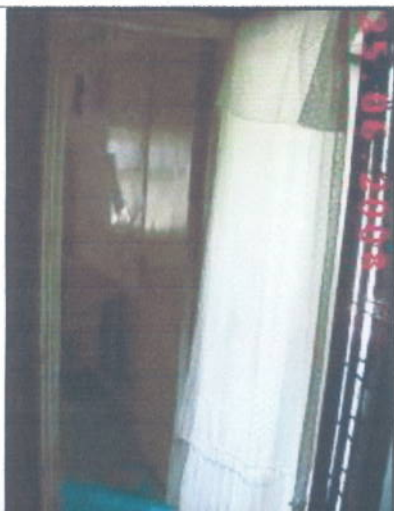
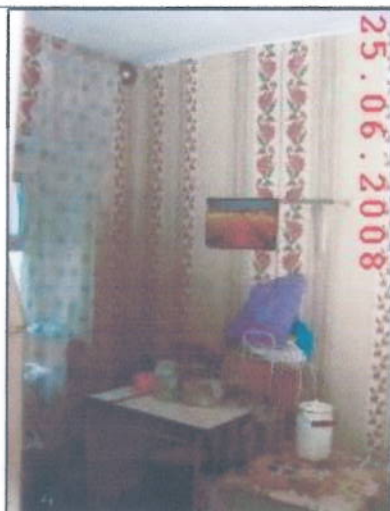
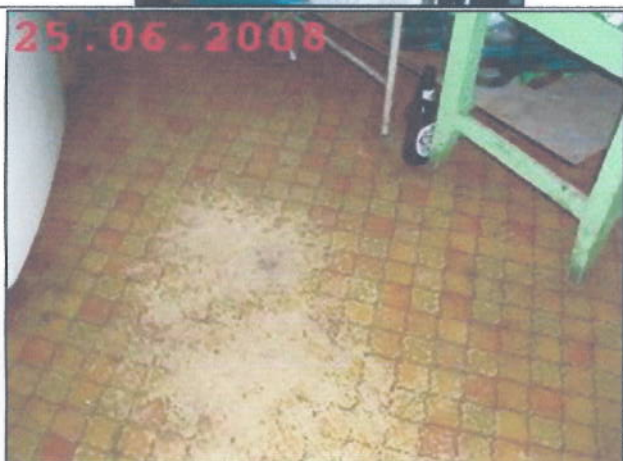
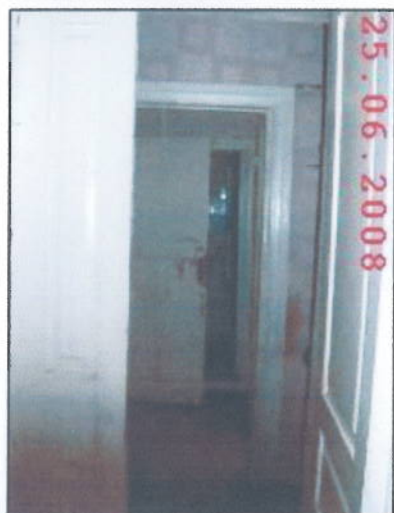
## Коридор № 1

| Візуальні дефекти внутрішнього оздоблення | Пошкодження лінолеуму |
