**АКТ №18**  
**обстеження фізичного (технічного) стану транспортного засобу,**  
**який не може виконувати свої функції**

Проведено обстеження фізичного (технічного) стану ЗИЛ 431810  
(назва об'єкта)

**ТЕХНІКО-ЕКОНОМІЧНЕ ОБГРУНТУВАННЯ**  
доцільності списання транспортного засобу **ЗИЛ 431810**

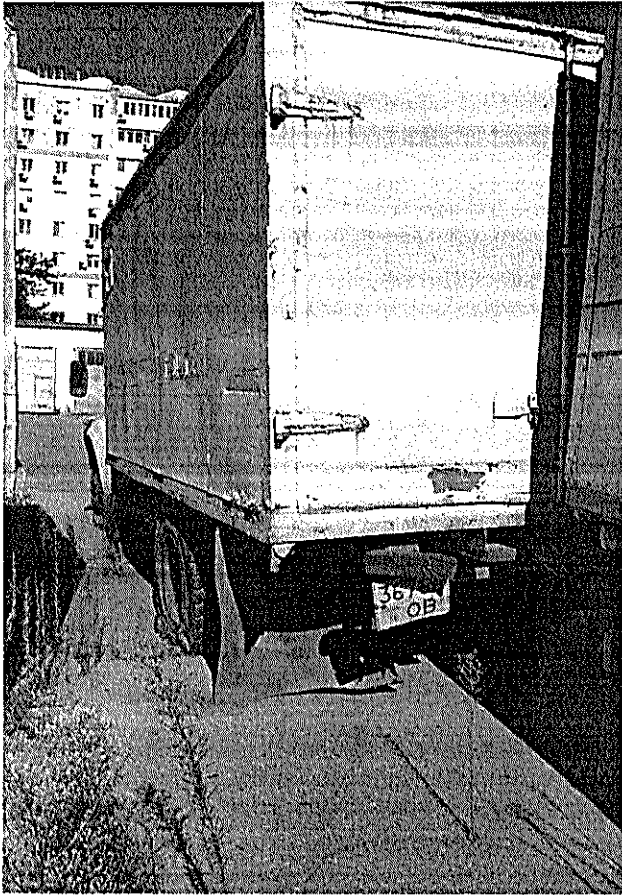
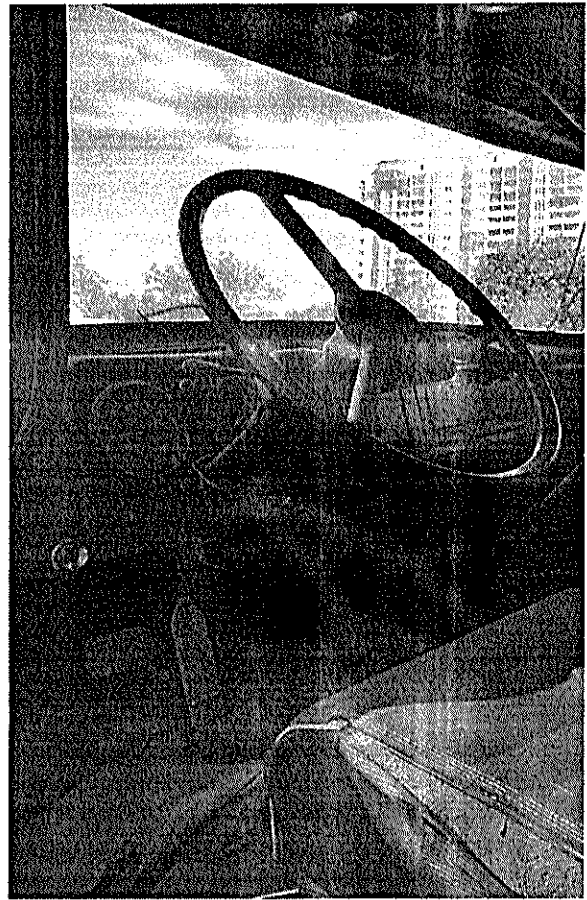
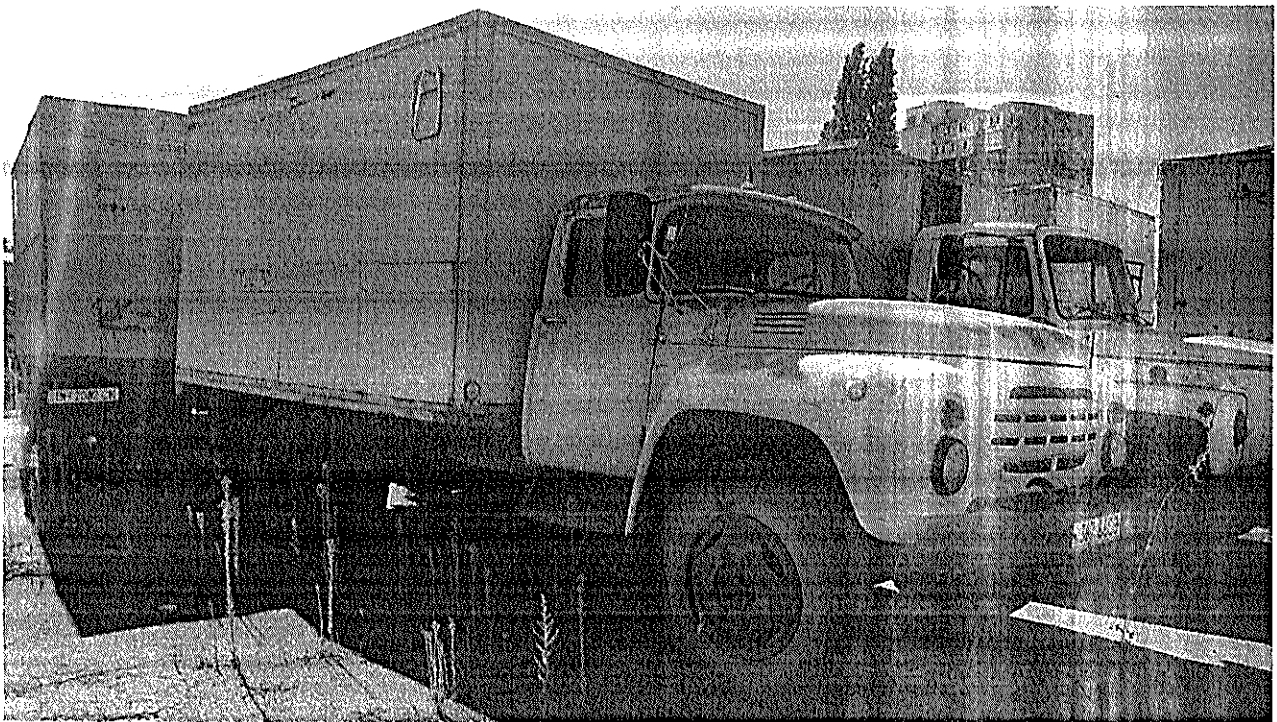
1. Копія свідоцтва про реєстрацію ТЗ.
2. Фото ТЗ.

Об'єкт технічним умовам не відповідає з наступних причин: фізичний знос основних вузлів, агрегатів та складових частин транспортного засобу становить 99 %.

Транспортний засіб має повний фізичний знос та моральне застарівання і не придатний до подальшої експлуатації.
