АКТ № 38  
обстеження фізичного (технічного) стану транспортного засобу,  
який не може виконувати свої функції

Проведено обстеження фізичного (технічного) стану автомобіля ГАЗ модель 53

**ТЕХНІКО-ЕКОНОМІЧНЕ ОБГРУНТУВАННЯ**  
доцільності списання транспортного засобу ГАЗ - 53

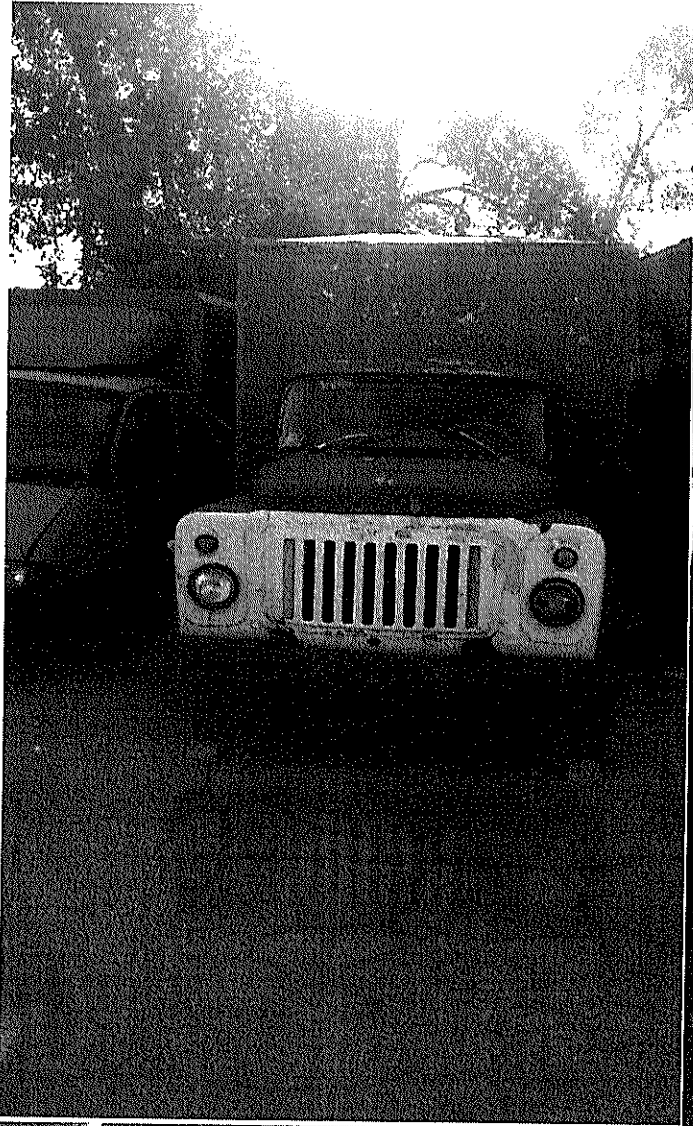
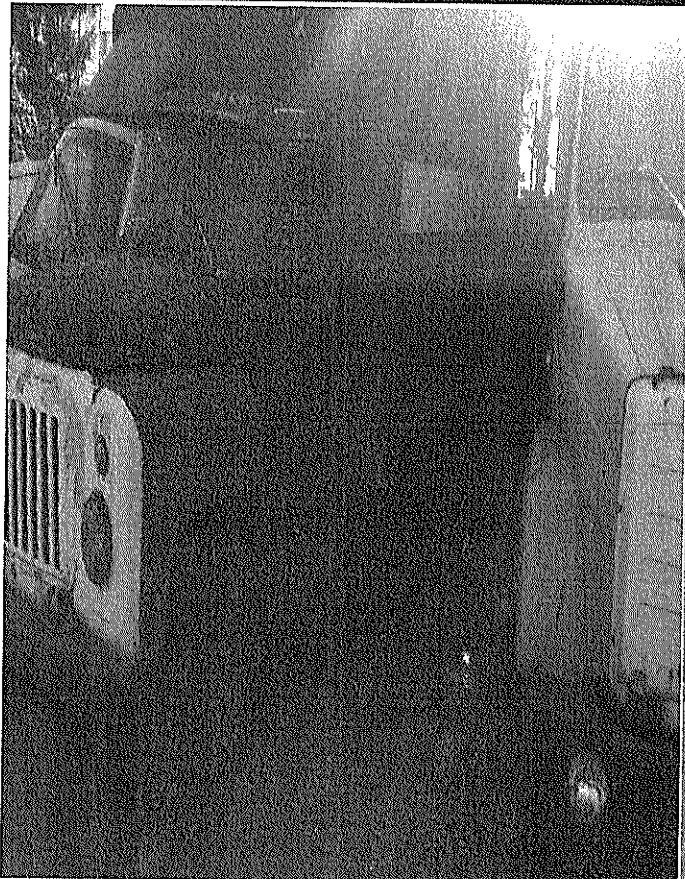
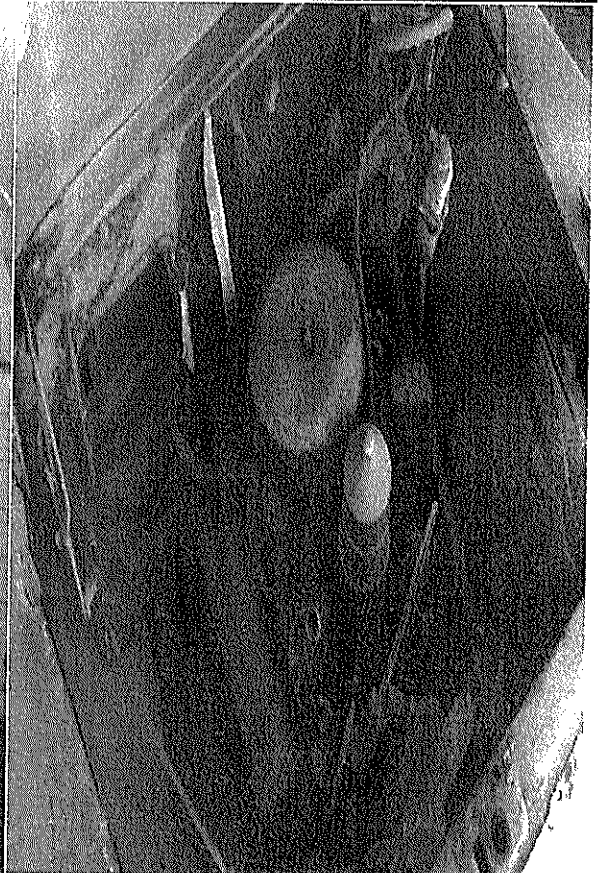
1. Копія свідоцтва про реєстрацію ТЗ.
2. Фото ТЗ.

Об'єкт технічним умовам не відповідає з наступних причин: фізичний знос основних вузлів, агрегатів та складових частин транспортного засобу становить 99 %.

Транспортний засіб має повний фізичний знос та моральне застаріння, не придатний до подальшої експлуатації та відновлення, підлягає списанню.
