АКТ № 47  
обстеження фізичного (технічного) стану транспортного засобу,  
який не може виконувати свої функції

Проведено обстеження фізичного (технічного) стану **ГАЗ 2705 д.р.н АА9641 РО**  
(назва об'єкта)

доцільності списання транспортного засобу ГАЗ 2705 станом на 19.03.2021 року

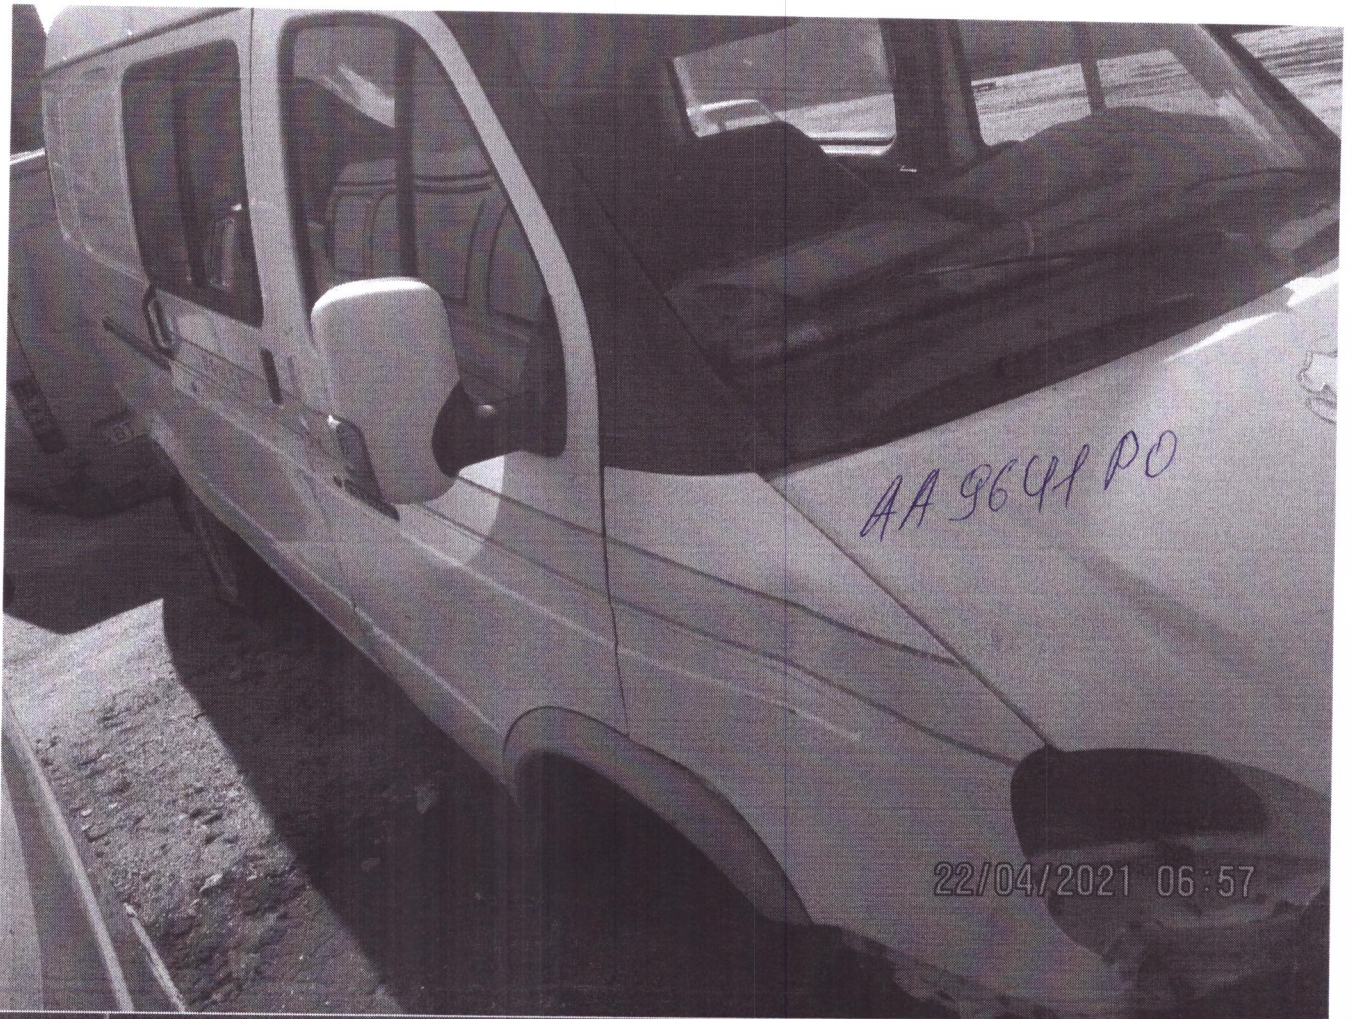
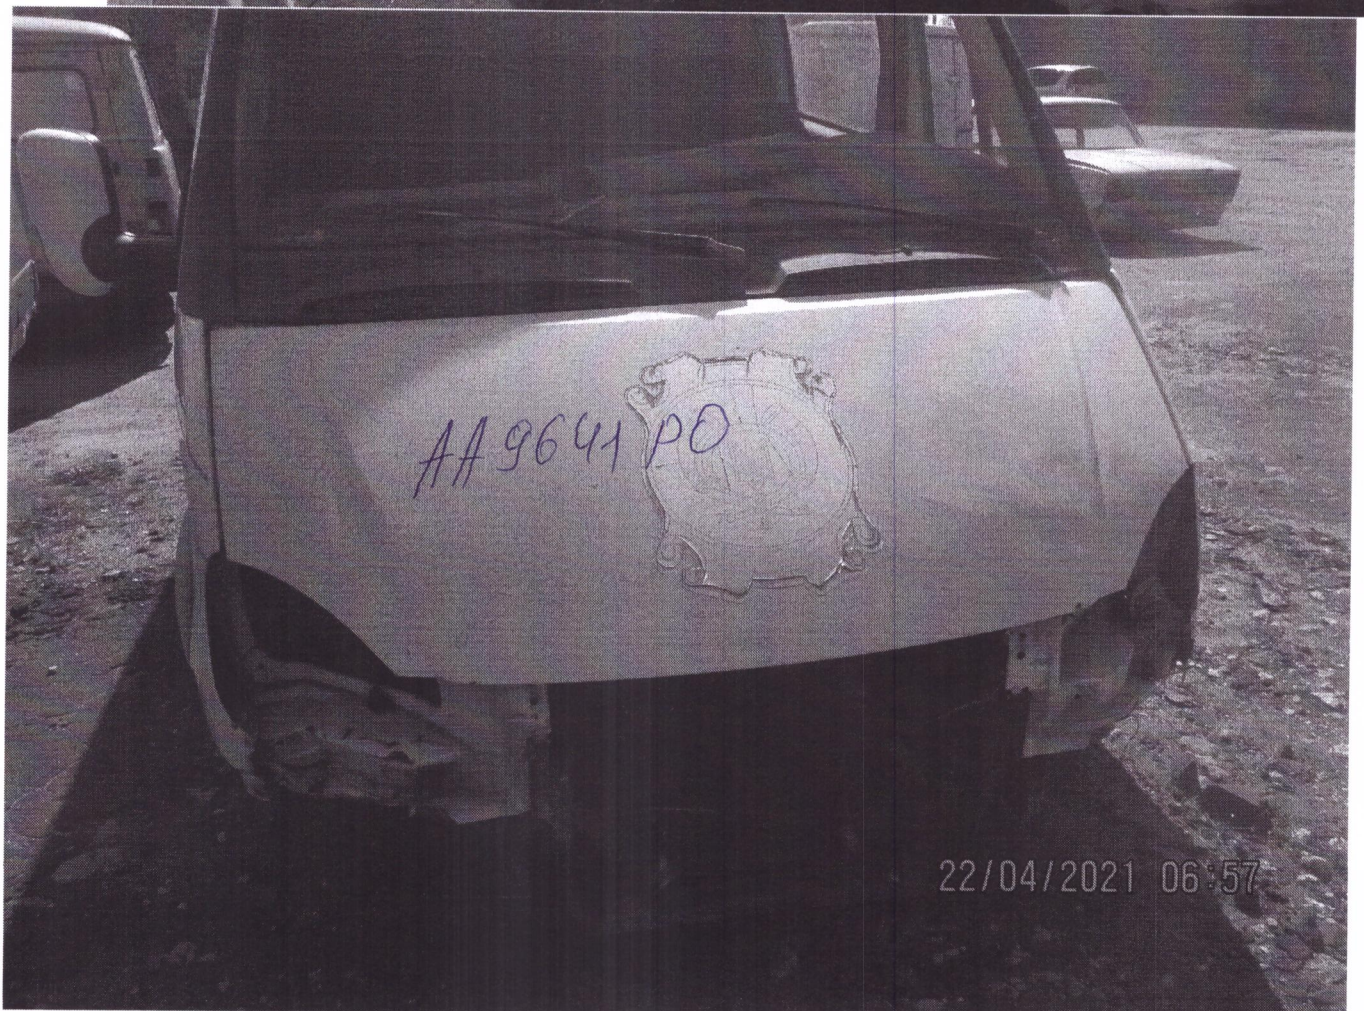
1. Копія свідоцтва про реєстрацію СХМ № 337750
2. Фото ТЗ

| № з\п | Найменування агрегатів | Короткий технічний стан та характеристика виявлених дефектів | Відсоток зносу % |
|---|---|---|---|
| 1 | Рама | Тріщина, деформація | 95 |
| 2 | Кузов (кабіна) | Наскрізна корозія підлоги, крил та дверей | 94 |
| 5 | Задній міст | Випрацювання шліцевої частини карданного вала та редуктора зад. моста. | 97 |
| | Диски коліс | деформація | 98 |

Об'єкт технічним умовам не відповідає з наступних причин: фізичний знос основних вузлів, агрегатів та складових частин транспортного засобу становить 95,1 %.

Транспортний засіб має повний фізичний знос та моральне застарівання, не придатний до подальшої експлуатації, підлягає списанню.
