Додаток 3  
до Регламенту бізнес-процесу «Списання  
непридатних транспортних засобів  
АТ «Укрпошта»

**АКТ №25**  
**обстеження фізичного (технічного) стану транспортного засобу,**  
**який не може виконувати свої функції**

Проведено обстеження фізичного (технічного) стану ГАЗ 3302  
(назва об'єкта)

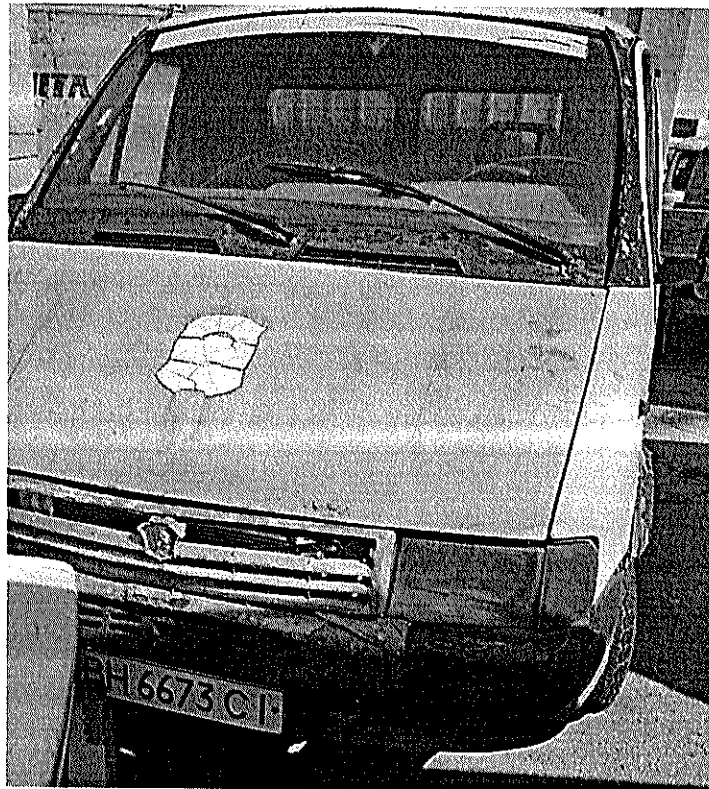
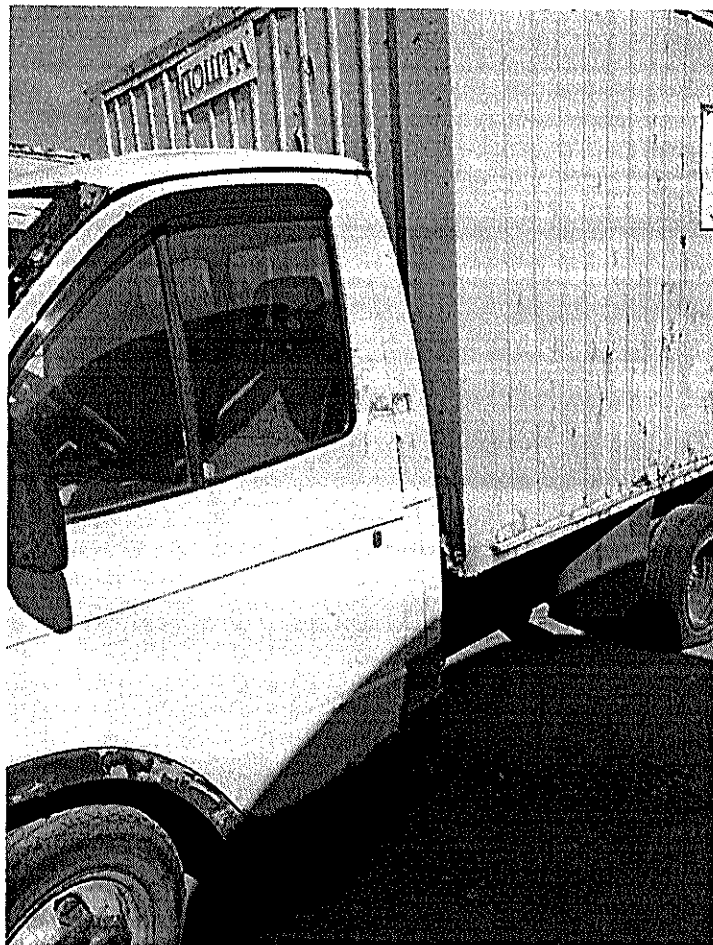
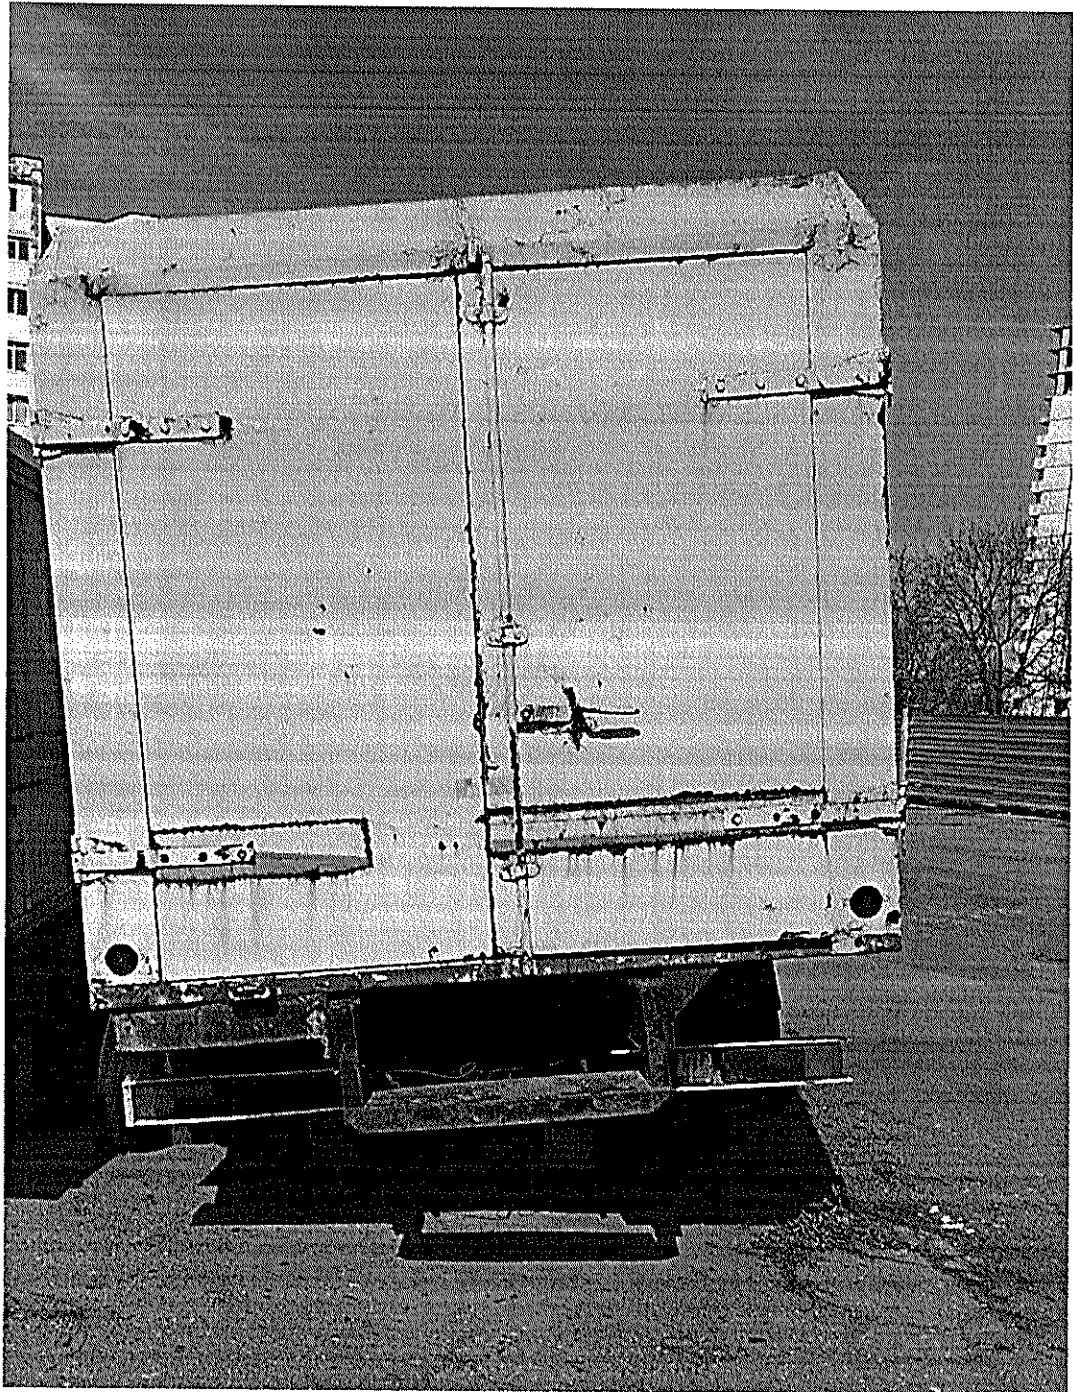
1. Копія свідоцтва про реєстрацію ТЗ.
2. Фото ТЗ.

Об'єкт технічним умовам не відповідає з наступних причин: фізичний знос основних вузлів, агрегатів та складових частин транспортного засобу становить 99 %.

Транспортний засіб має повний фізичний знос та моральне застарівання і не придатний до подальшої експлуатації.
