АКТ № 26  
обстеження фізичного (технічного) стану транспортного засобу,  
який не може виконувати свої функції

Проведено обстеження фізичного (технічного) стану автомобіля ЗАЗ модель 110557

**ТЕХНІКО-ЕКОНОМІЧНЕ ОБГРУНТУВАННЯ**  
доцільності списання транспортного засобу ЗАЗ - 110557

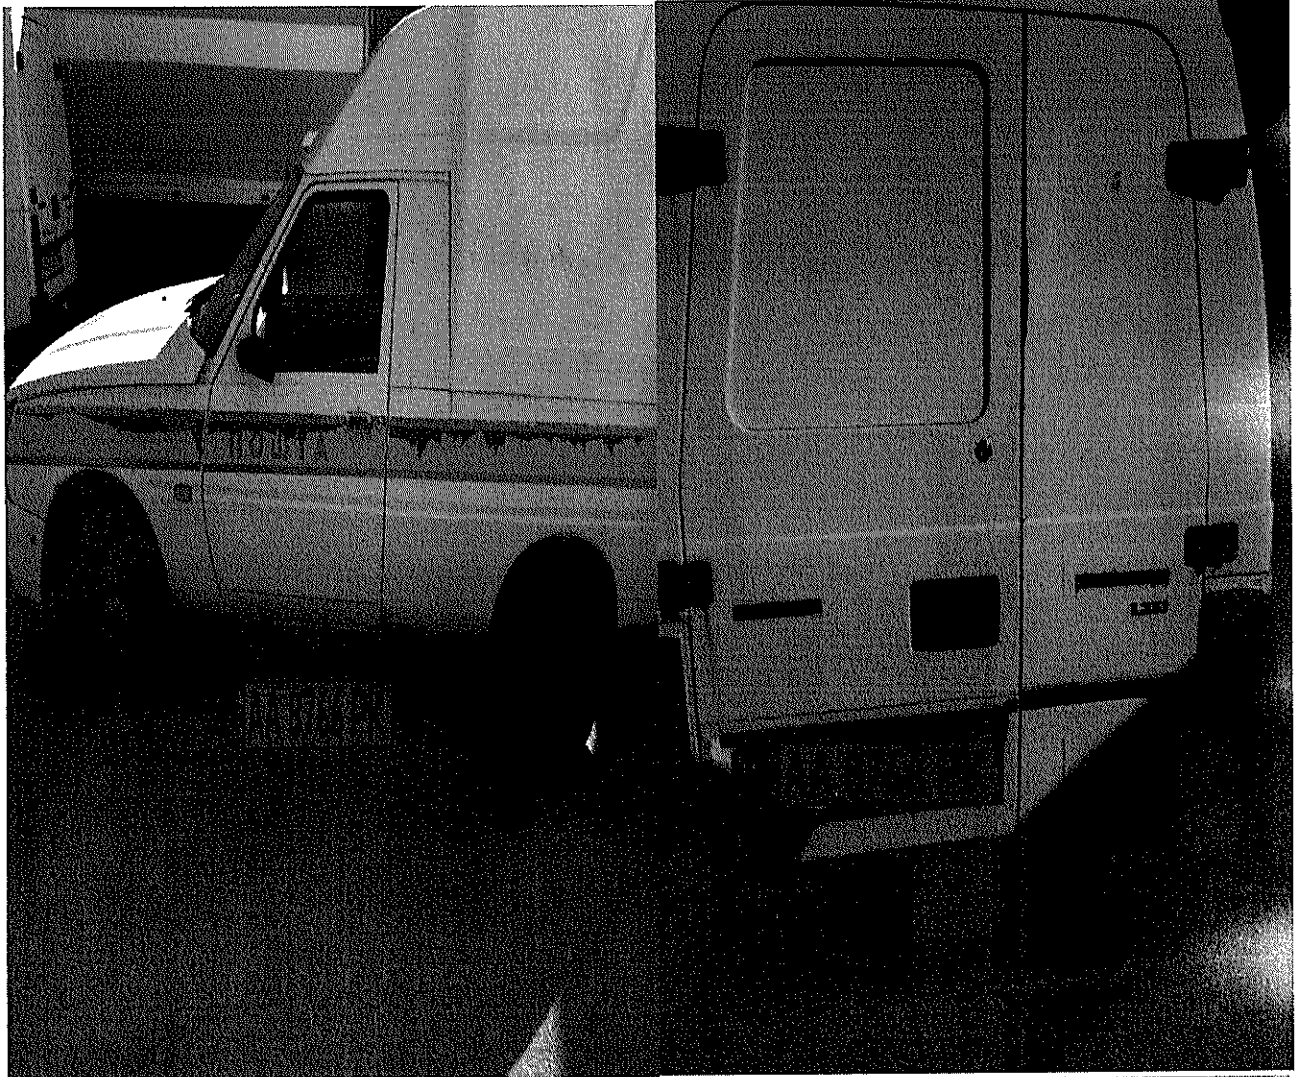
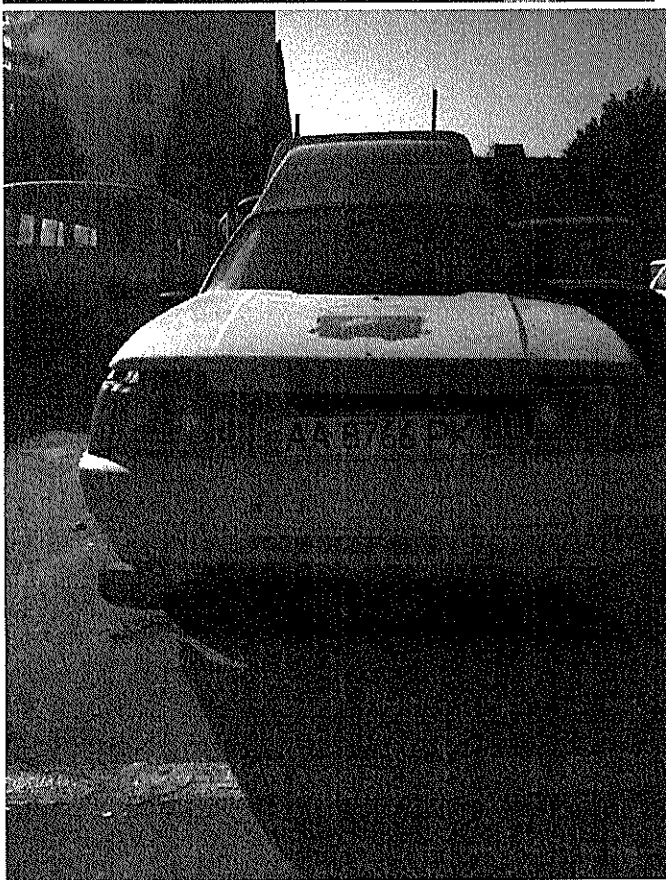
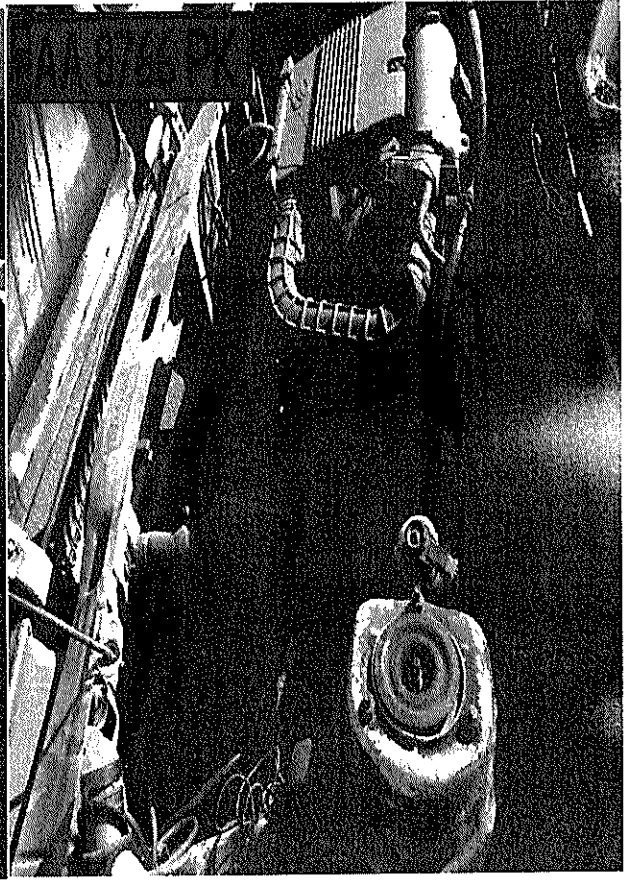
1. Копія свідоцтва про реєстрацію ТЗ.
2. Фото ТЗ.

Об'єкт технічним умовам не відповідає з наступних причин: фізичний знос основних вузлів, агрегатів та складових частин транспортного засобу становить 99 %.

Транспортний засіб має повний фізичний знос та моральне застаріння, не придатний до подальшої експлуатації та відновлення, підлягає списанню.
