Львівська дирекція АТ «Укрпошта»

АКТ № 75

обстеження фізичного (технічного) стану транспортного засобу,  
який не може виконувати свої функції

Проведено обстеження фізичного (технічного) стану Mazda E2200

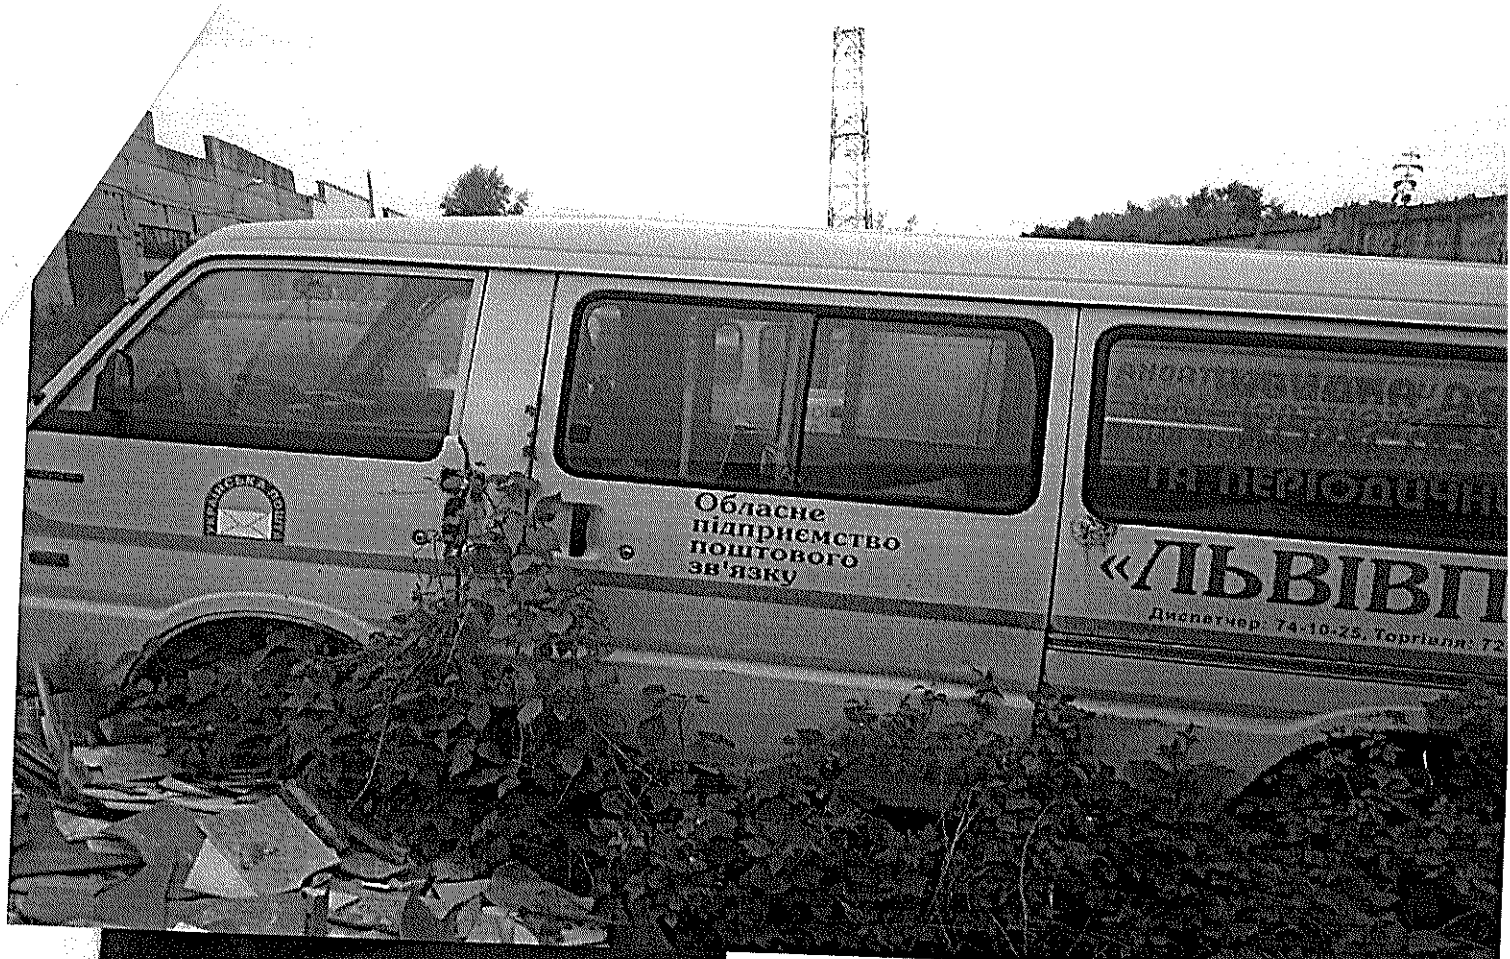
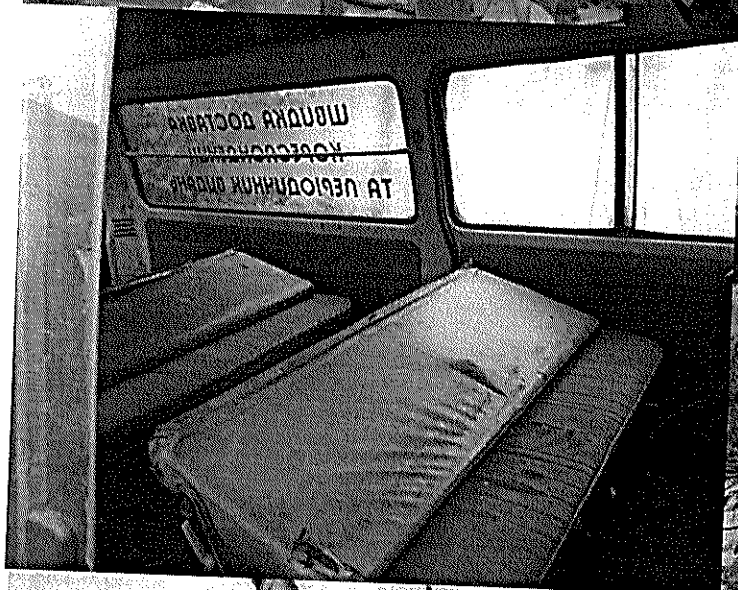
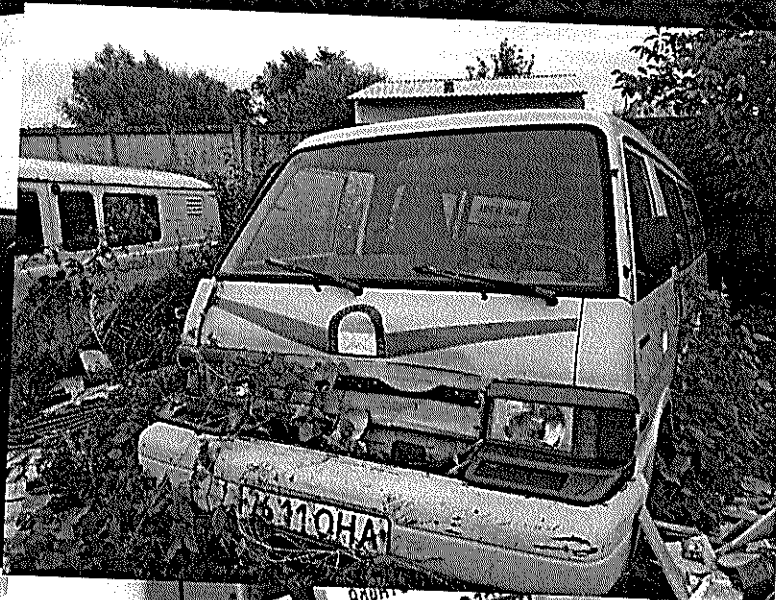
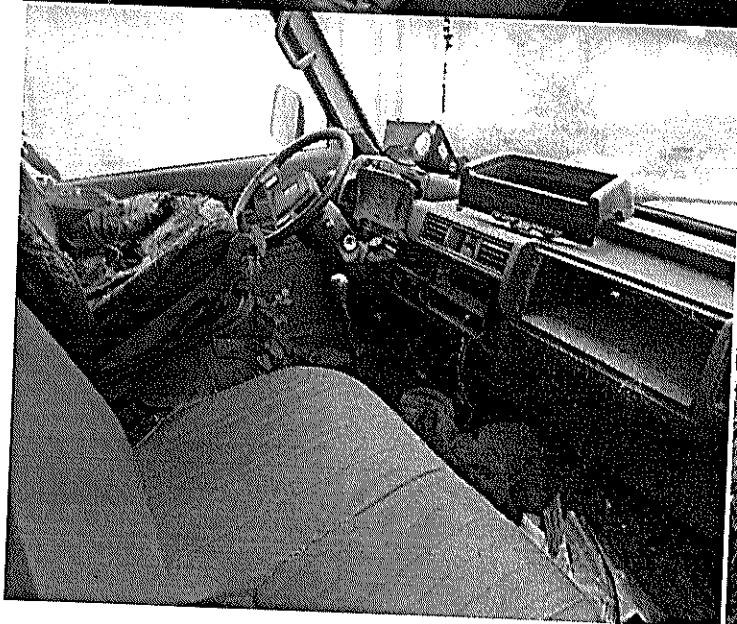
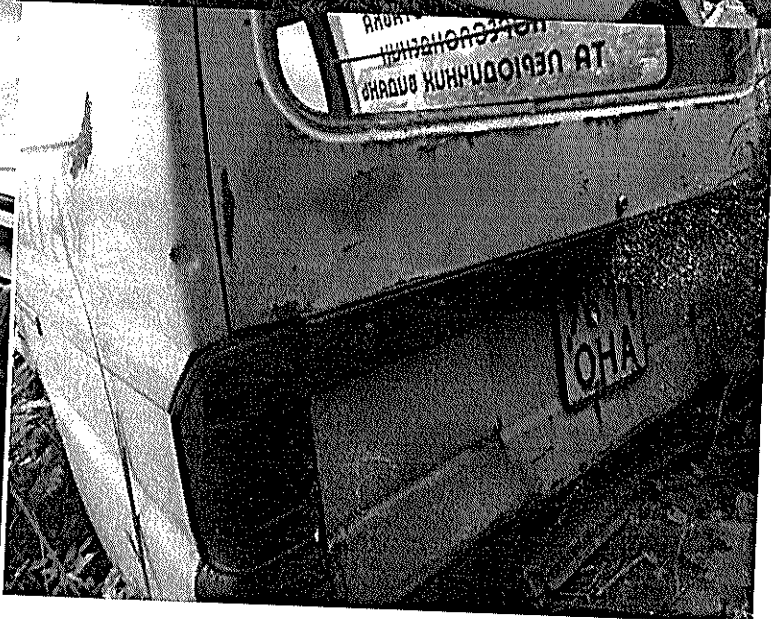
1. Копія свідоцтва про реєстрацію ТЗ.
2. Фото ТЗ.

Об'єкт технічним умовам не відповідає з наступних причин: фізичний знос основних вузлів, агрегатів та складових частин транспортного засобу становить 96,9 %.

Транспортний засіб має повний фізичний знос та моральне застарівання, не придатний до подальшої експлуатації та відновлення, підлягає списанню.
