**АКТ № 27**  
**обстеження фізичного (технічного) стану транспортного засобу,**  
**який не може виконувати свої функції**

Комісія, призначена наказом (розпорядженням) від «01» листопада 2019 р. № 1809  
провела огляд автомобіля марки ГАЗ-31029

**ТЕХНІКО-ЕКОНОМІЧНЕ ОБГРУНТУВАННЯ**  
**доцільності списання транспортного засобу ГАЗ-31029**

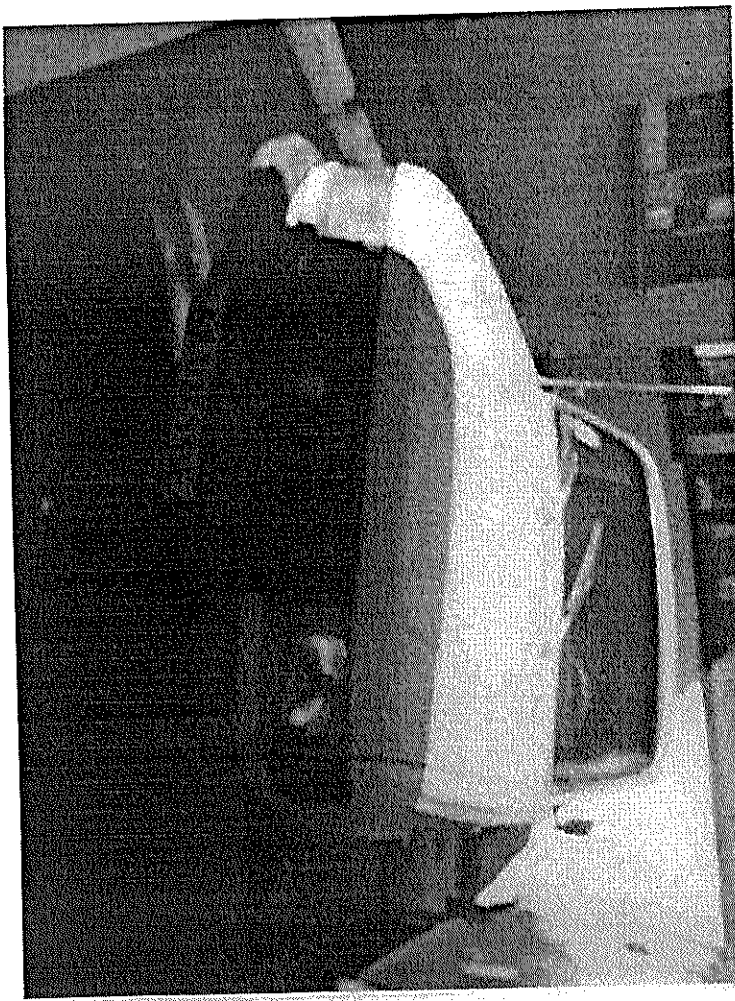
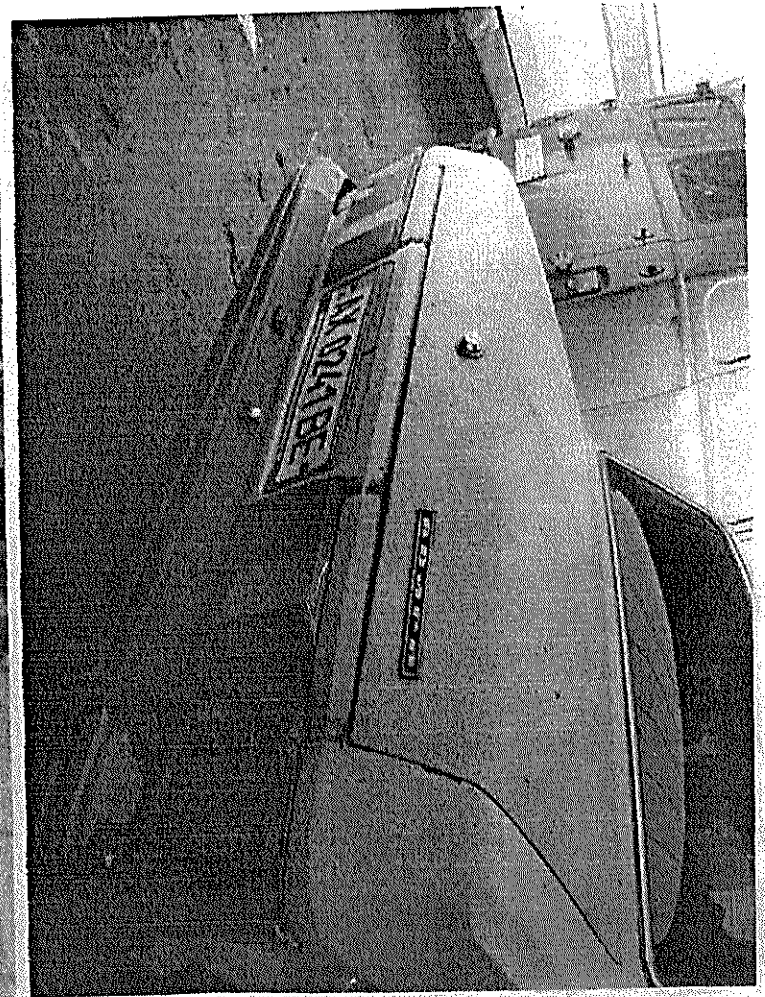
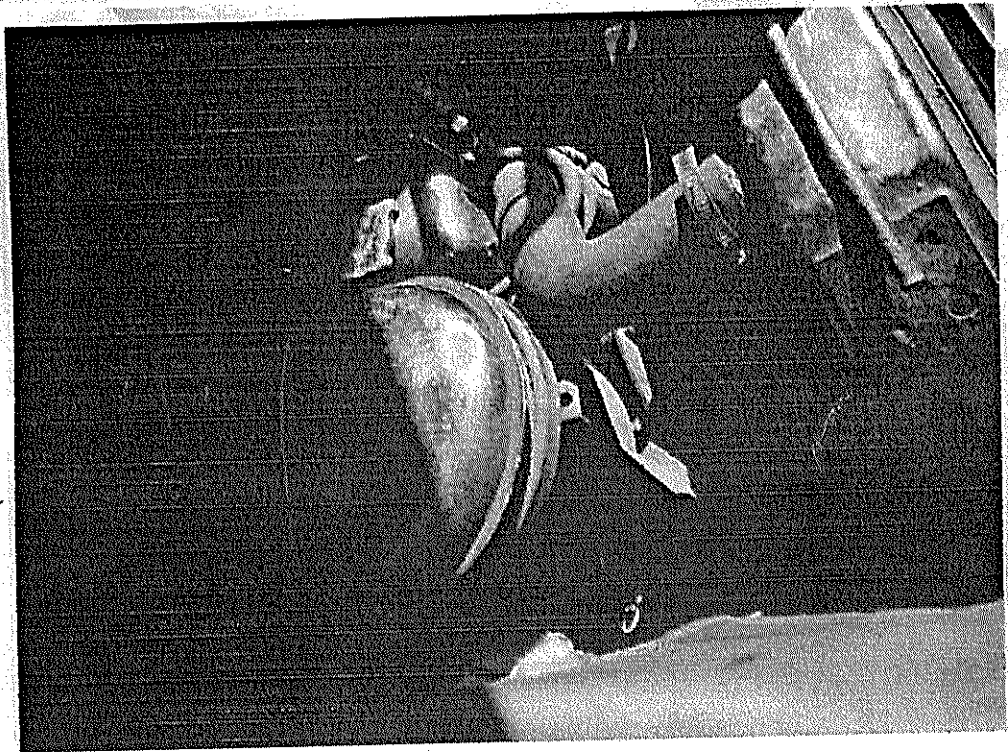
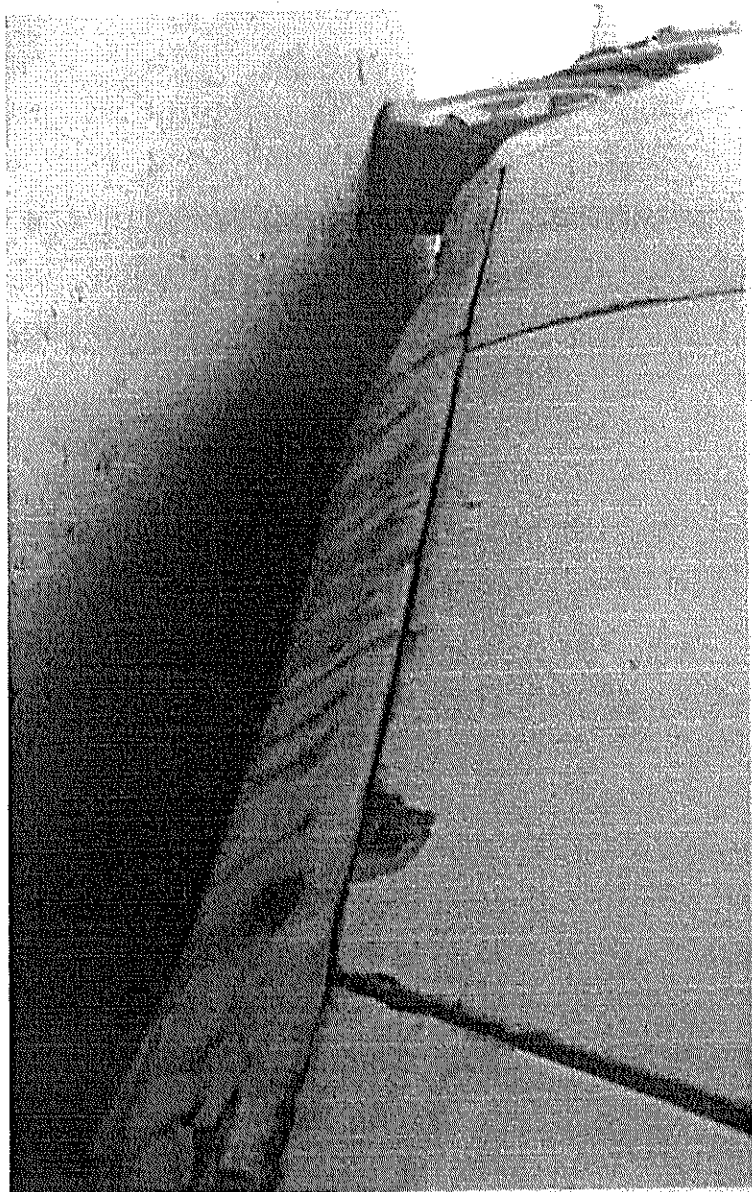
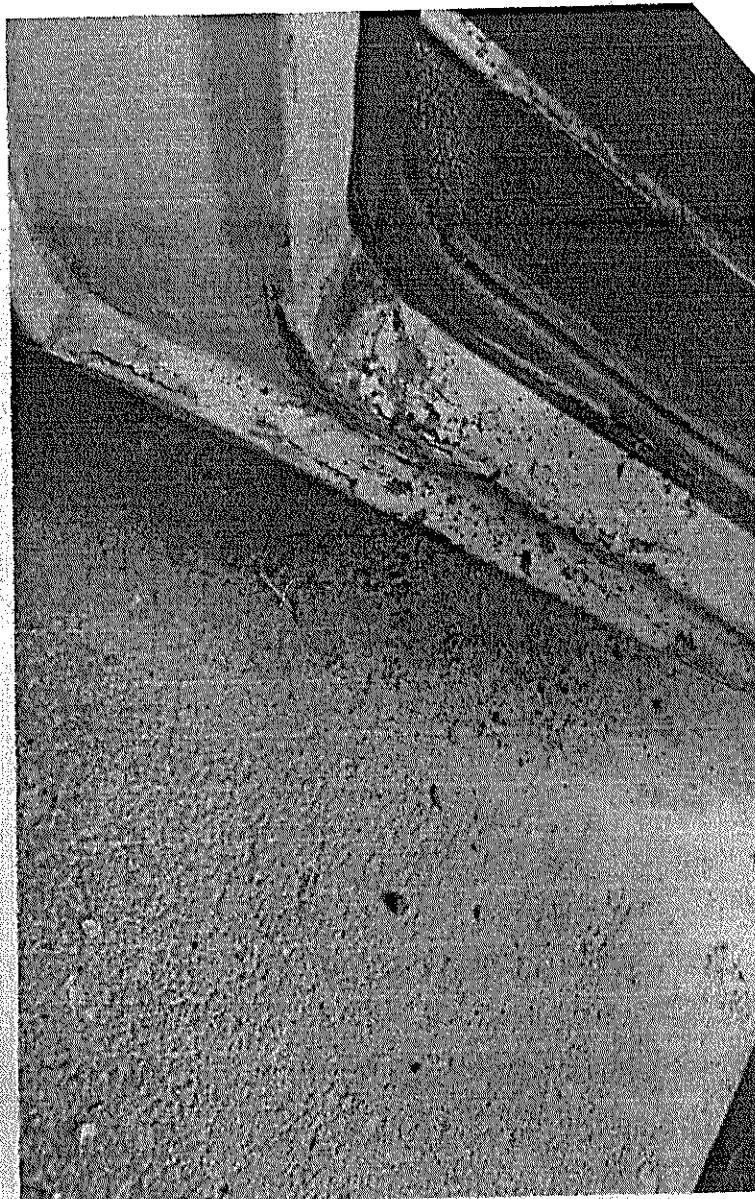
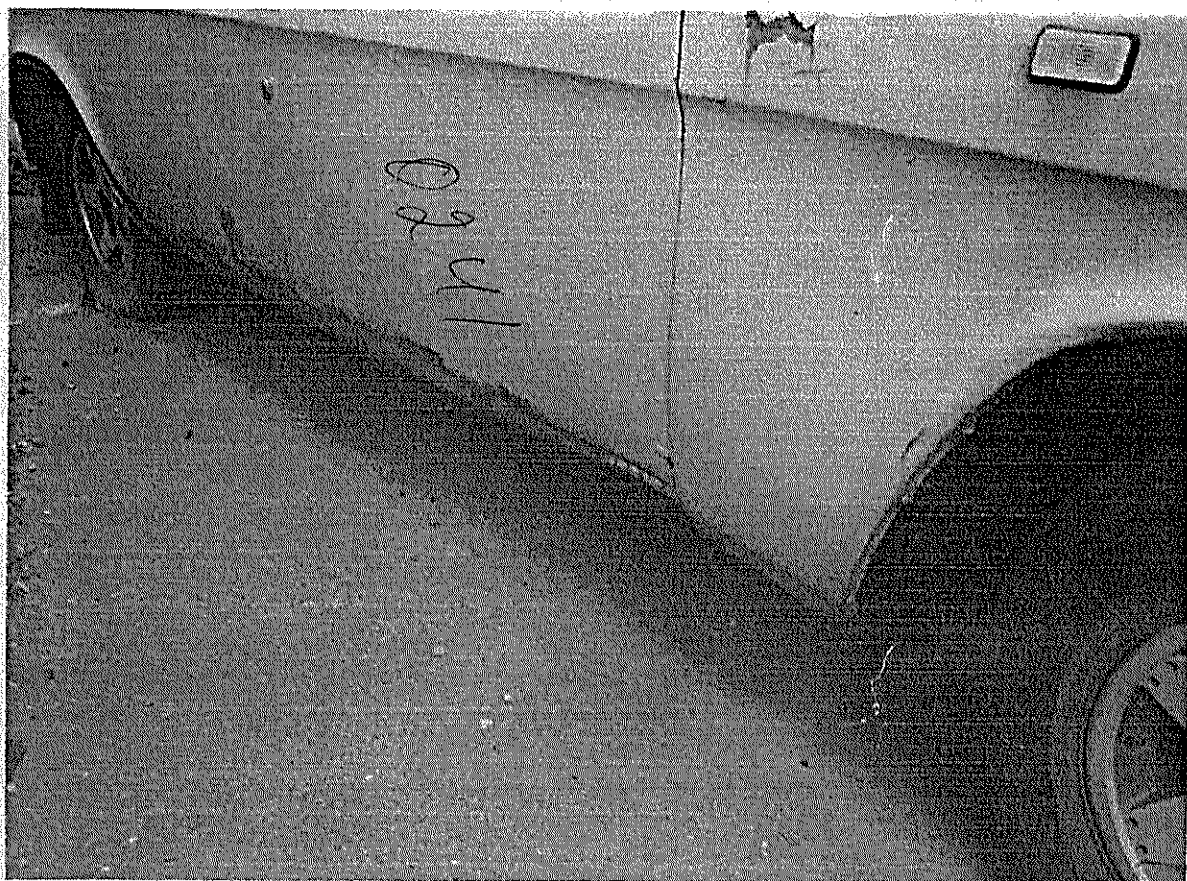
1. Копія свідоцтва про реєстрацію ТЗ.
2. Копія наказу директора філії № 1809, від 01.11.2019р.
3. Фото ТЗ.

Об'єкт технічним умовам не відповідає з наступних причин: Загальний знос основних вузлів, агрегатів та складових частин транспортного засобу становить 99,1 %

Транспортний засіб має повний фізичний знос та моральне за старіння, не придатний до подальшої експлуатації та відновлення, підлягає списанню.
