АКТ № 33  
обстеження фізичного (технічного) стану транспортного засобу,  
який не може виконувати свої функції

Комісія, призначена наказом (розпорядженням) від «24» жовтня 2019 р. № 645  
провела огляд УАЗ 3303

**ТЕХНІКО-ЕКОНОМІЧНЕ ОБГРУНТУВАННЯ**  
доцільності списання транспортного засобу УАЗ 3303

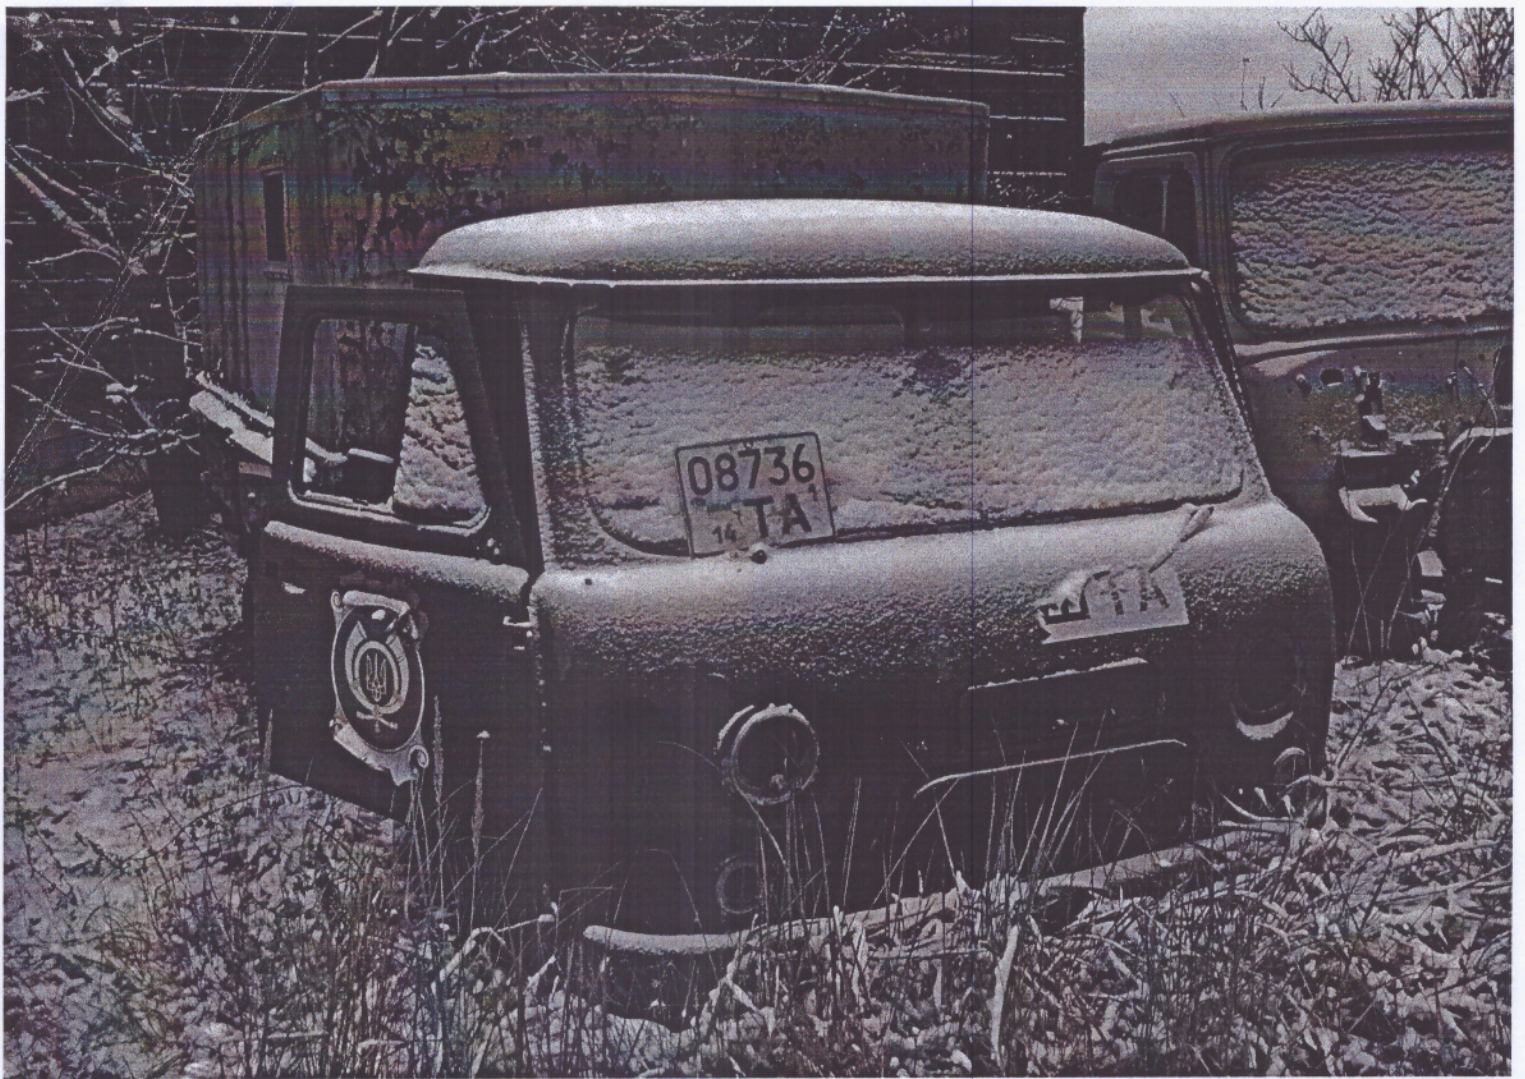
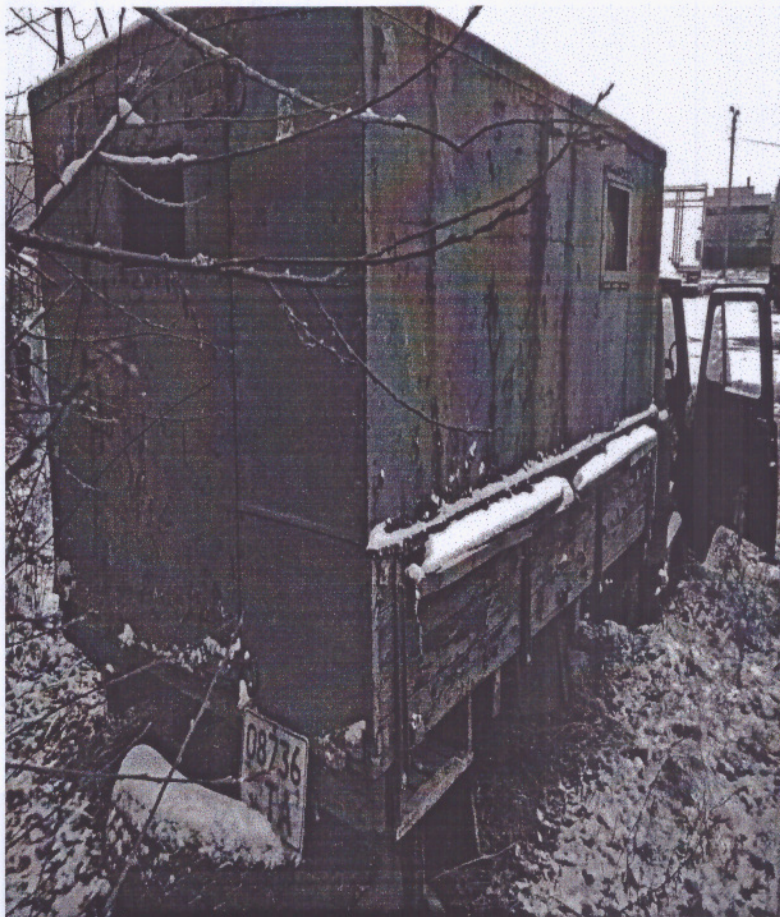
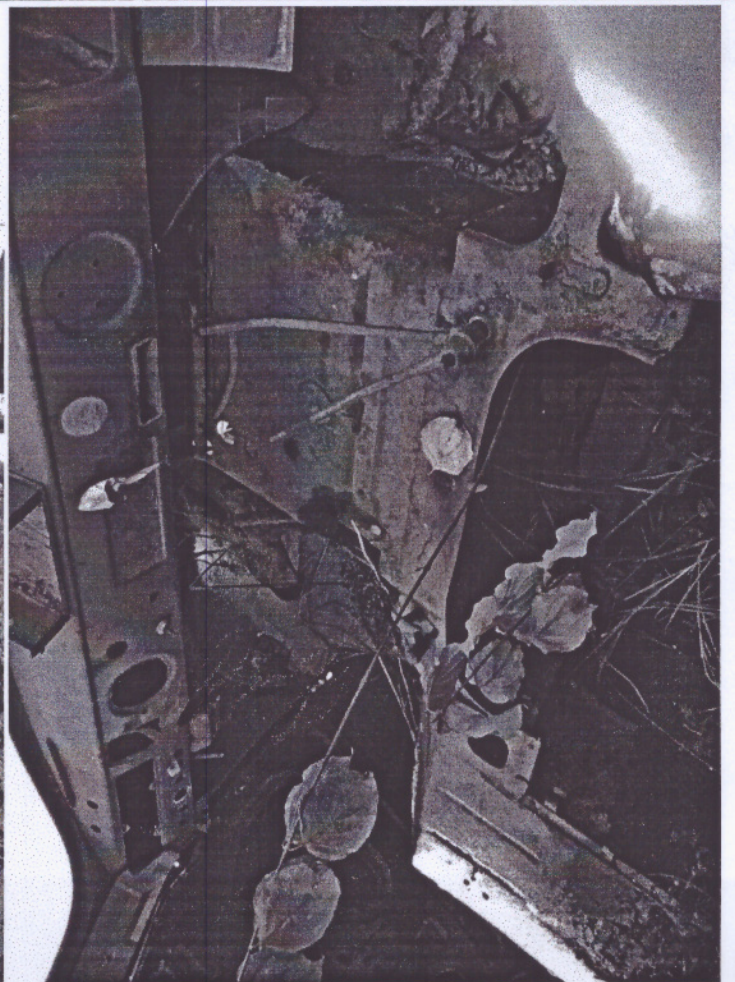
1. Копія свідоцтва про реєстрацію ТЗ.
2. Фото ТЗ.

Транспортний засіб має повний фізичний знос та моральне застарівання, не придатний до подальшої експлуатації та відновлення, підлягає списанню.
