Львівська дирекція АТ «Укрпошта»

**АКТ № 58**  
**обстеження фізичного (технічного) стану транспортного засобу,**  
**який не може виконувати свої функції**

Комісія, призначена наказом (розпорядженням) від «24» жовтня 2019 р. № 645  
провела огляд УАЗ - 3303

**ТЕХНІКО-ЕКОНОМІЧНЕ ОБГРУНТУВАННЯ**  
доцільності списання транспортного засобу УАЗ - 3303

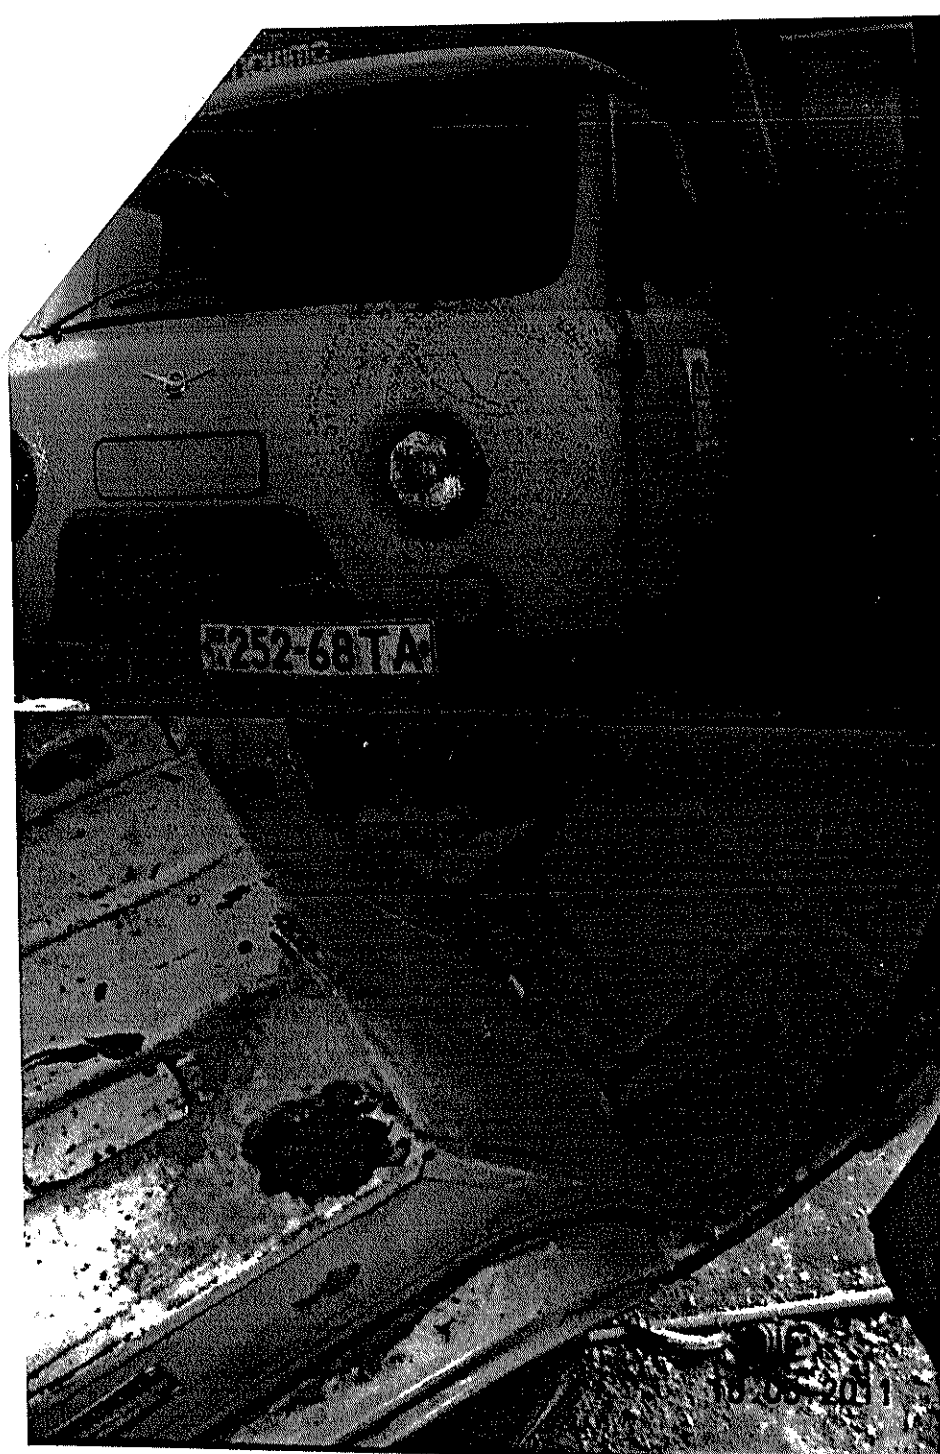
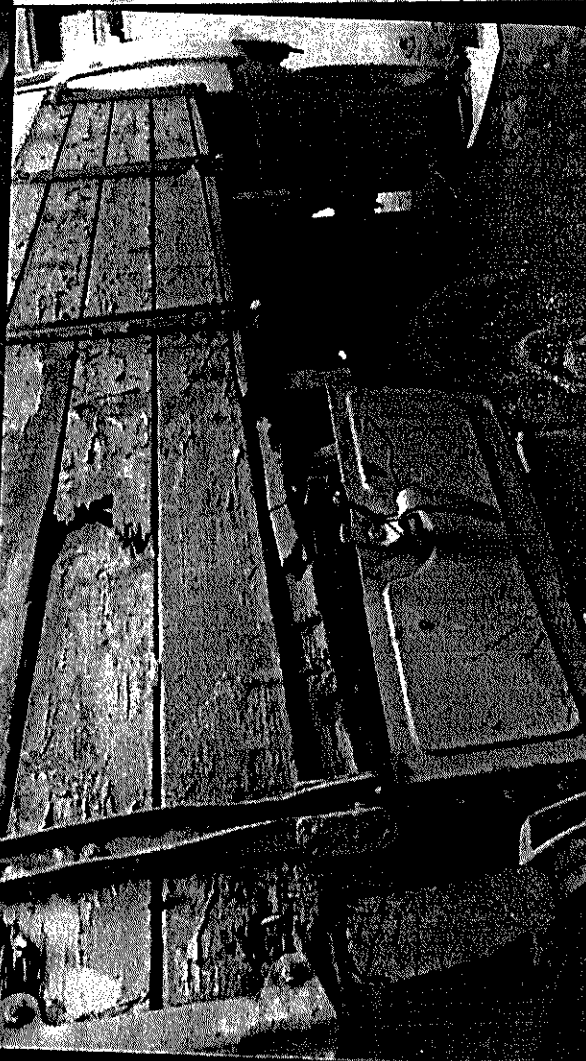
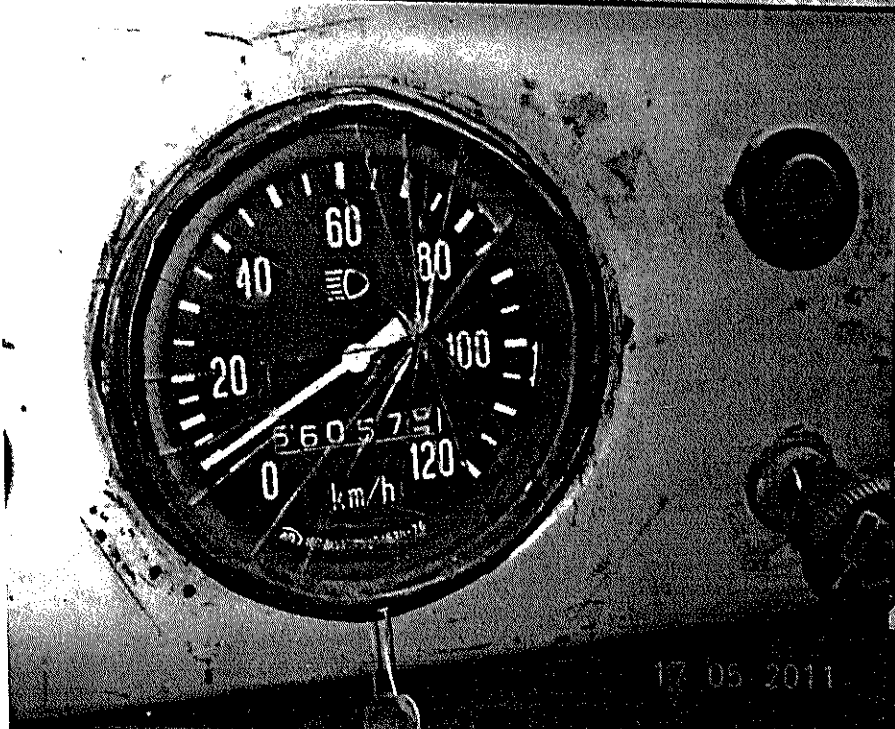
1. Копія свідоцтва про реєстрацію ТЗ.
2. Фото ТЗ.

Об'єкт технічним умовам не відповідає з наступних причин: фізичний знос основних вузлів, агрегатів та складових частин транспортного засобу становить 89,2 %.

Транспортний засіб має повний фізичний знос та моральне застарівання, не придатний до подальшої експлуатації та відновлення, підлягає списанню.
