Чернівецька дирекція АТ «Укрпошта»  
(назва філії)  
« 7 » 09 20 20р.

АКТ № 15  
обстеження фізичного (технічного) стану транспортного засобу,  
який не може виконувати свої функції  
« 7 » 09 20 20р. м. Чернівці

HYUNDAI HD 72 AA6704IT

**ТЕХНІКО-ЕКОНОМІЧНЕ ОБГРУНТУВАННЯ**  
доцільності списання транспортного засобу HYUNDAI HD 72

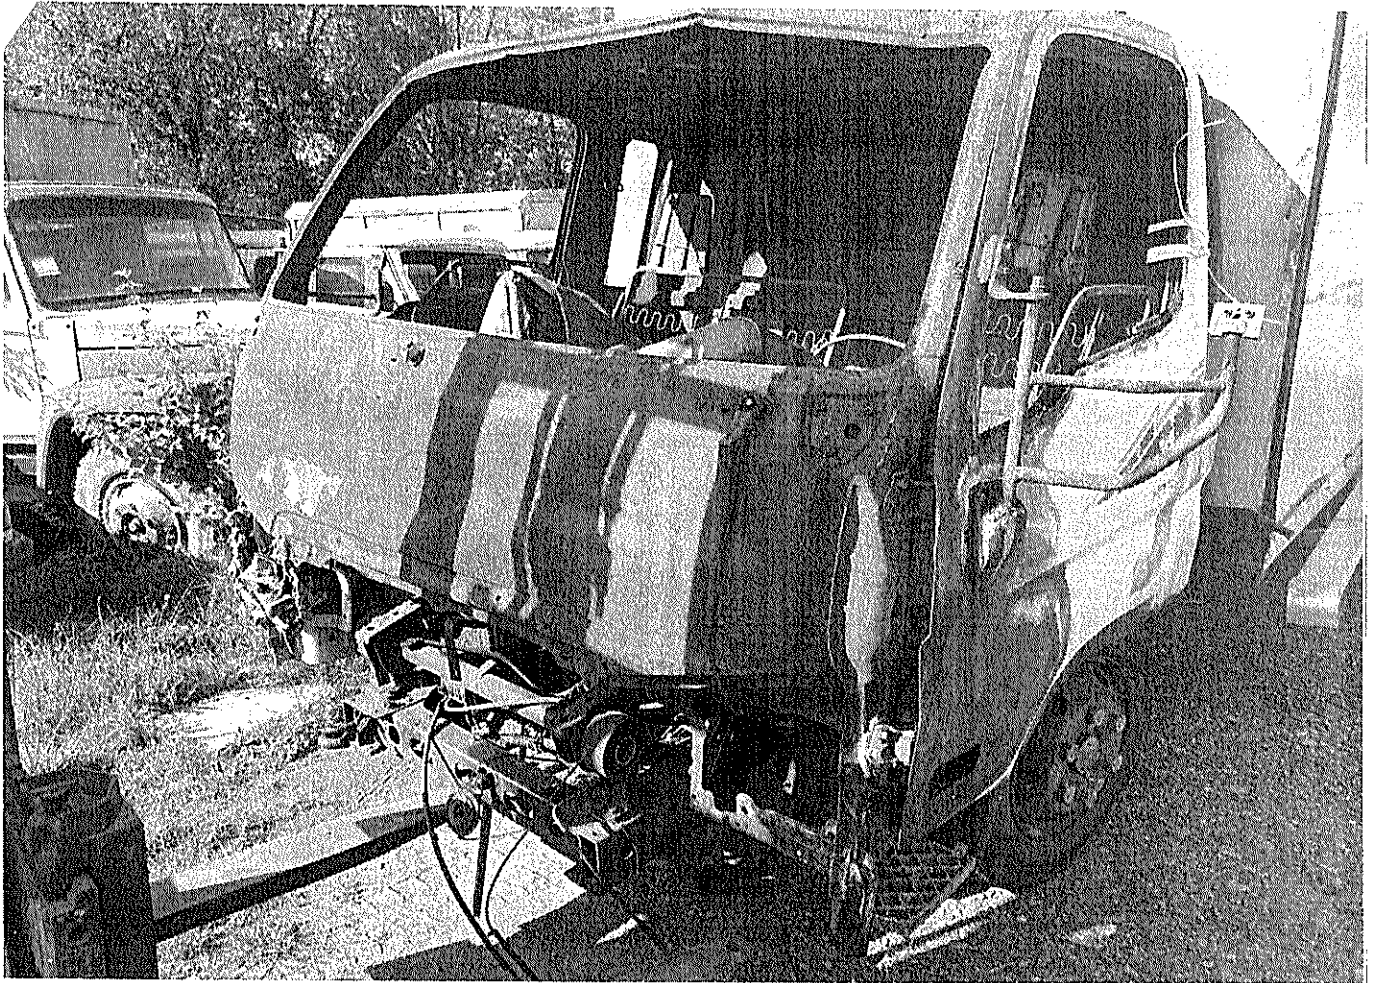
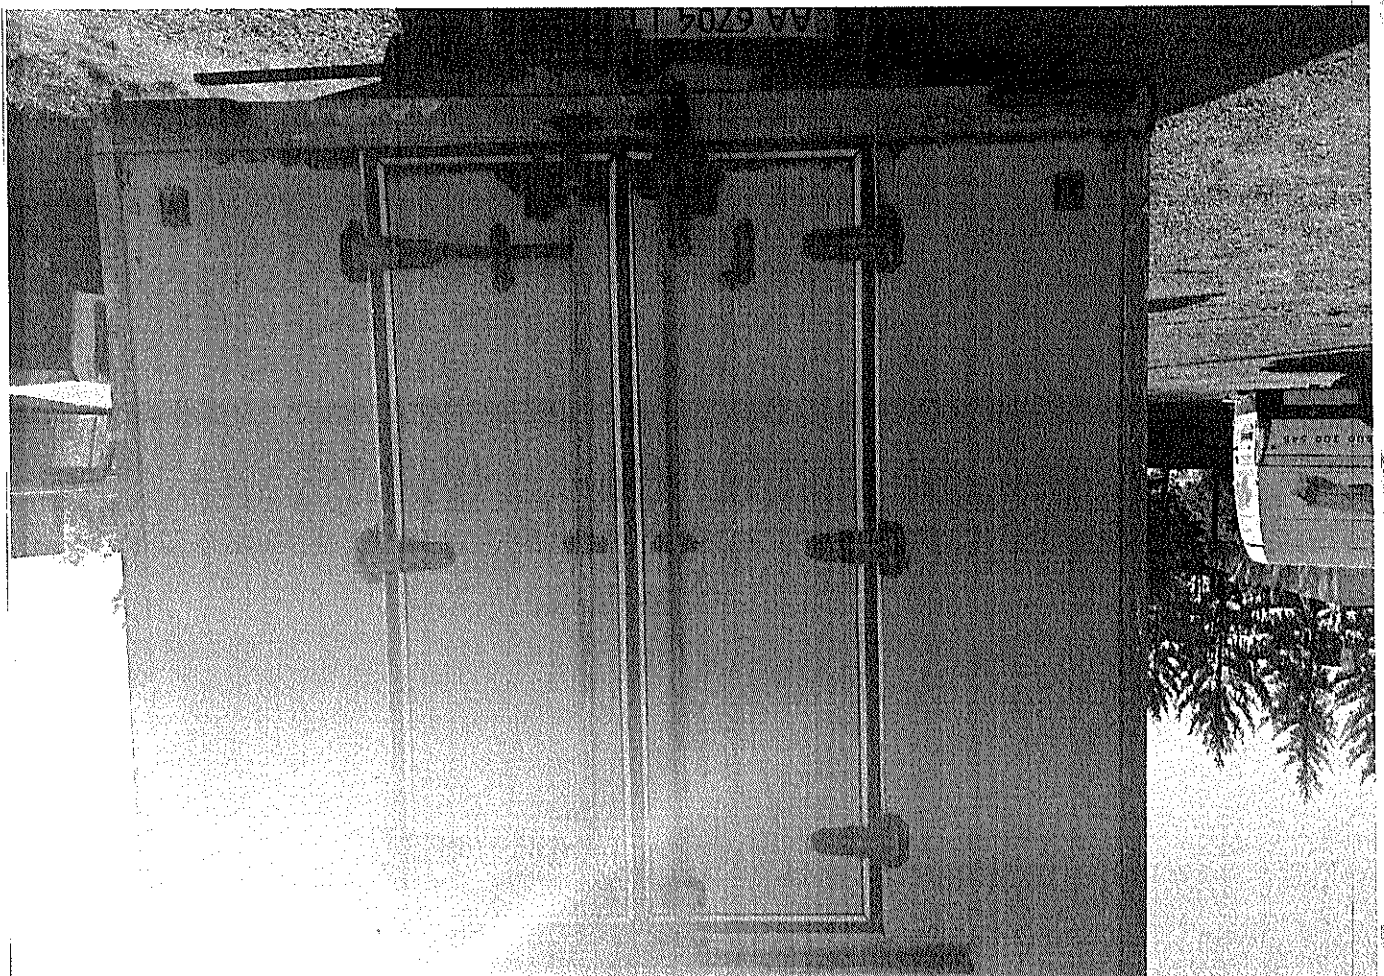
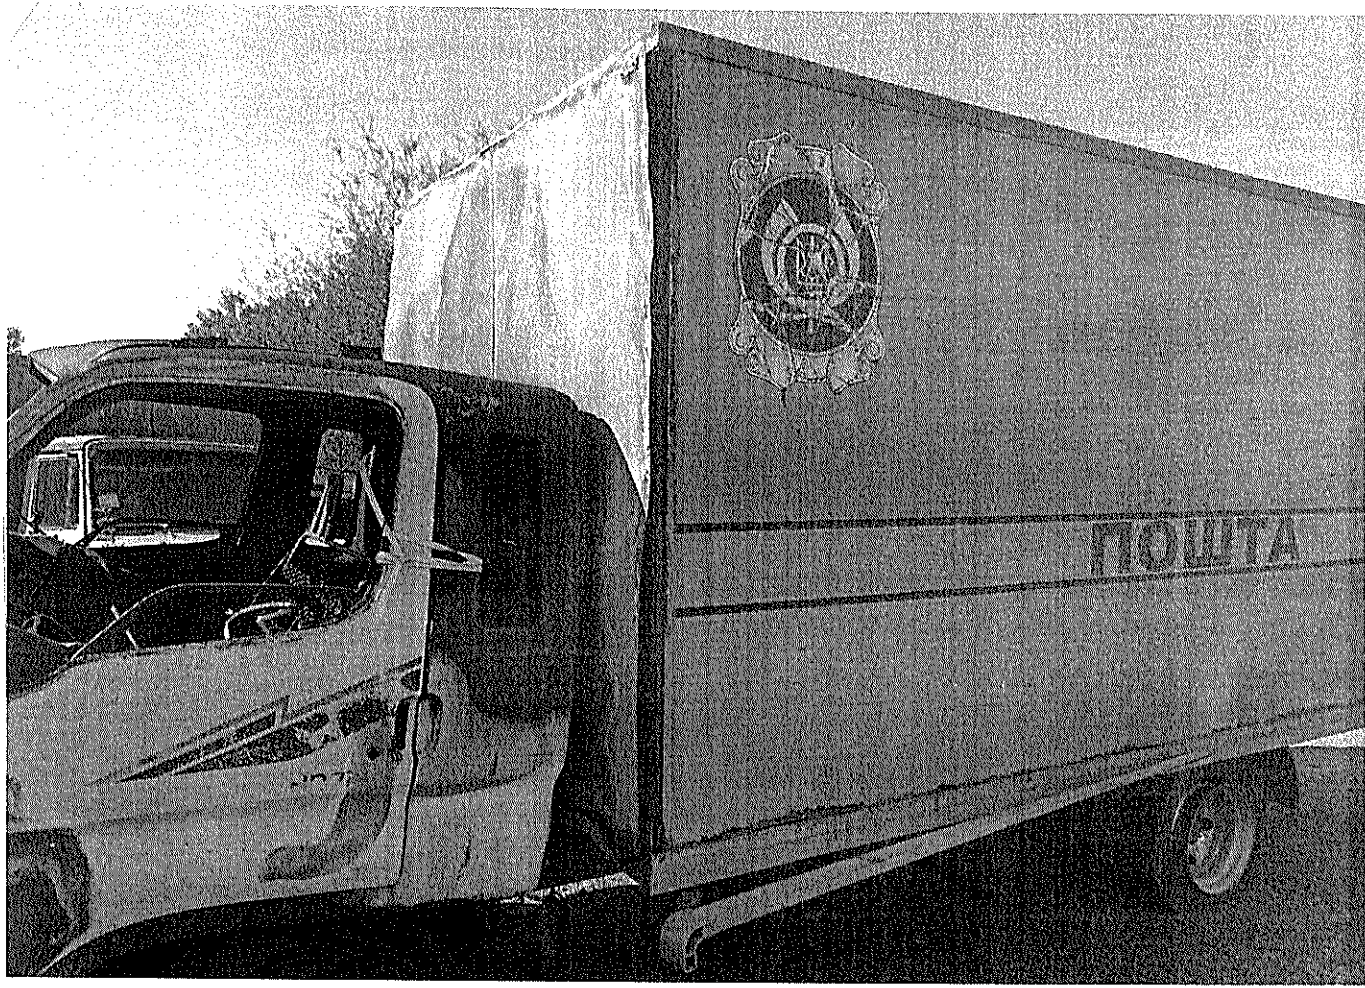
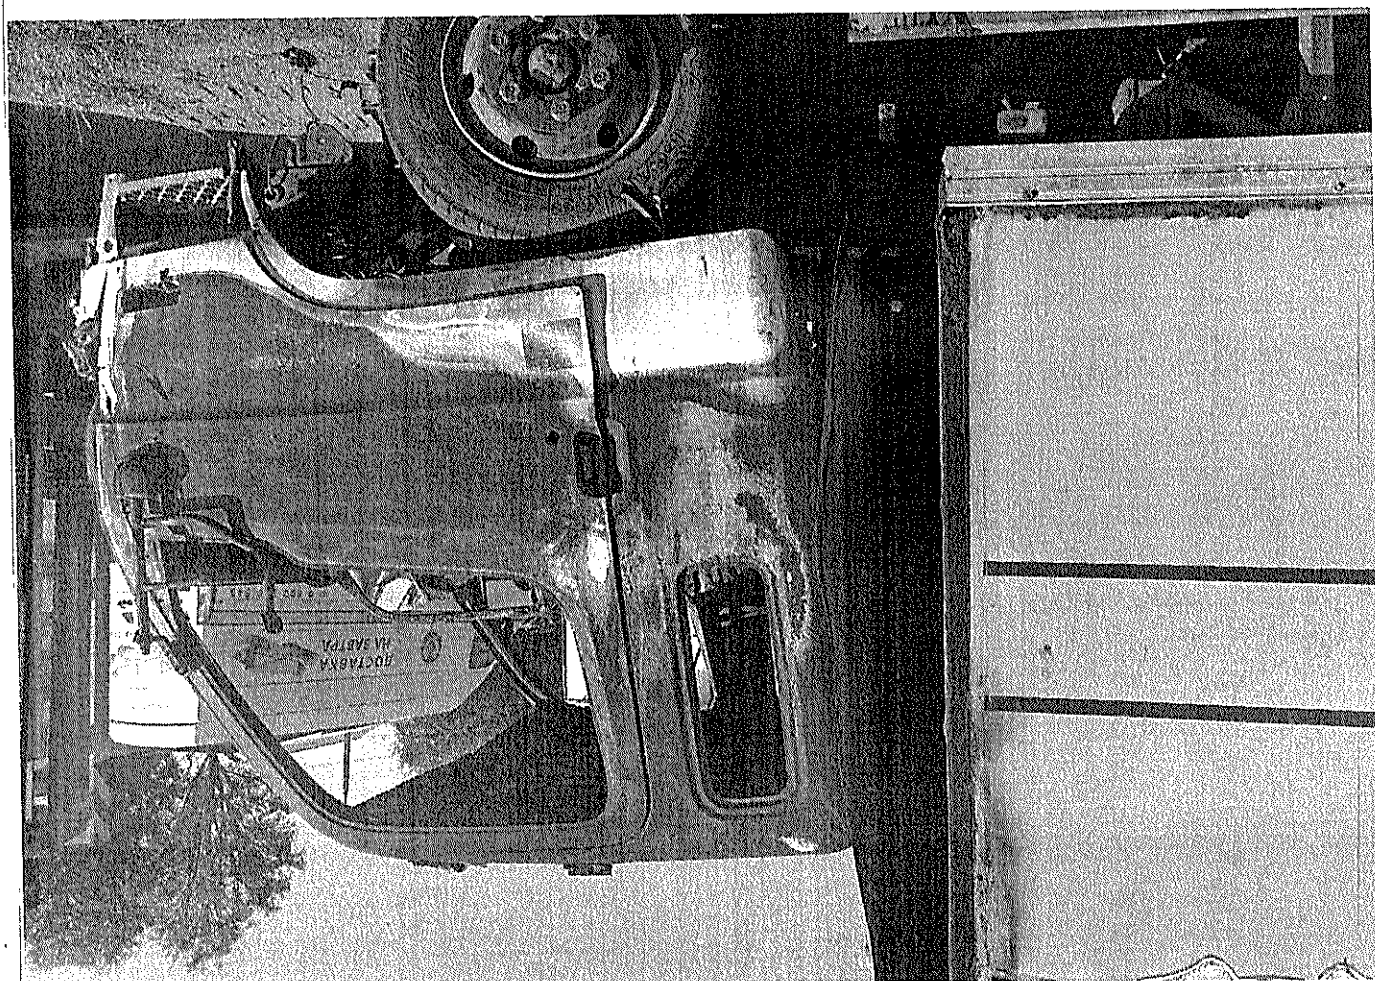
1. Фото ТЗ.

| № з/п | Найменування | Короткий технічний стан та характеристика виявлених дефектів | Відсоток зносу |
|---|---|---|---|
| 2 | Кузов (кабіна) | Після пожегу | 100% |

| № з\п | Найменування | Короткий технічний стан та характеристика виявлених дефектів | Відсоток зносу |
|---|---|---|---|
| 8 | Фургон | Після пожегу | 100% |

Об'єкт технічним умовам не відповідає з наступних причин: Після пожегу

Транспортний засіб має повний фізичний знос та моральне застарівання, не придатний до подальшої експлуатації та відновлення, підлягає списанню.
