АКТ № 45  
обстеження фізичного (технічного) стану транспортного засобу,  
який не може виконувати свої функції

Проведено обстеження фізичного (технічного) стану автомобіля ВИС модель 2345

ТЕХНІКО-ЕКОНОМІЧНЕ ОБГРУНТУВАННЯ  
доцільності списання транспортного засобу ВИС - 2345

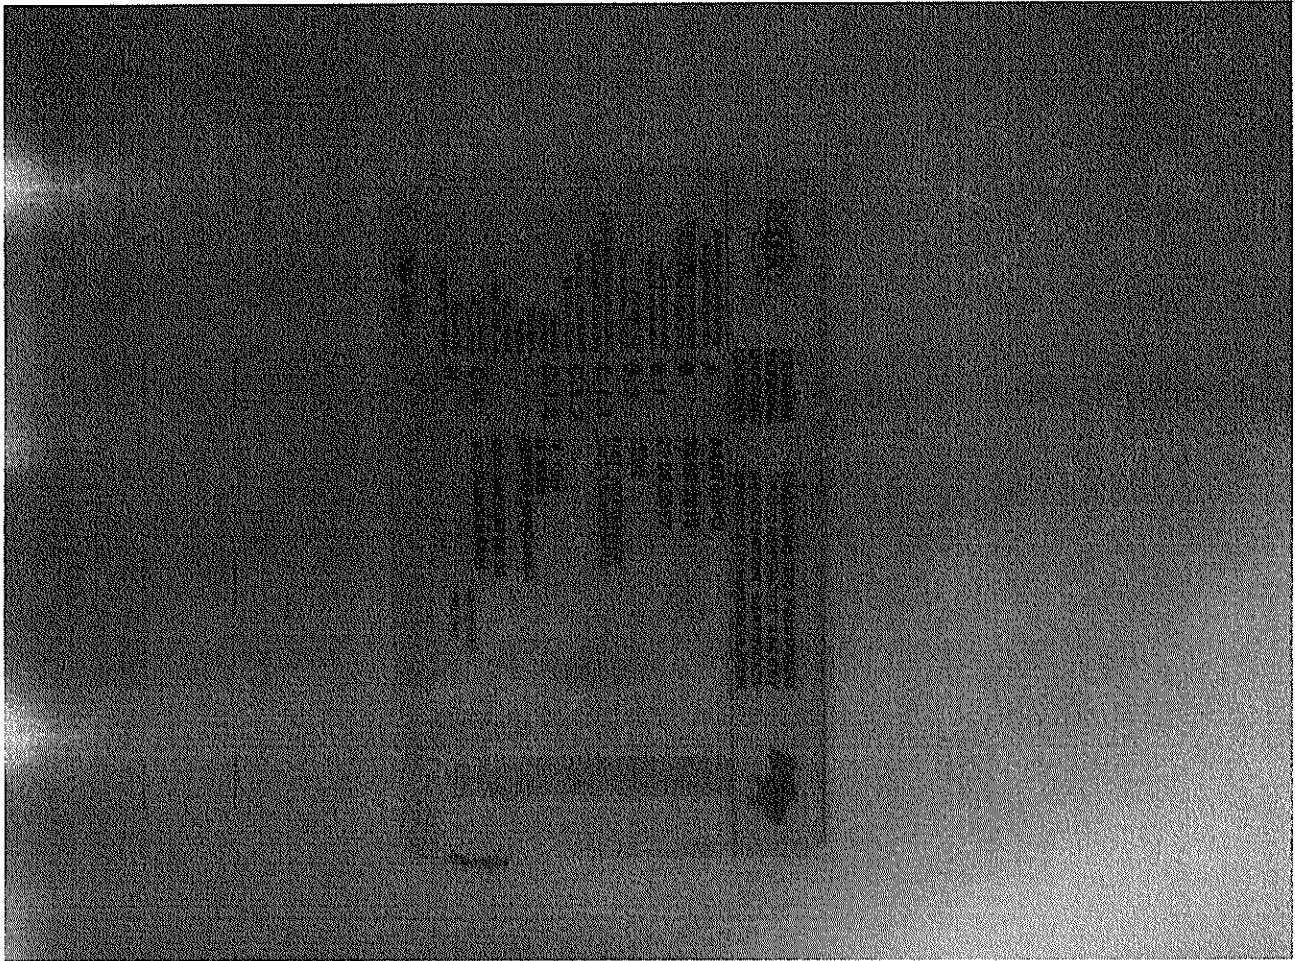
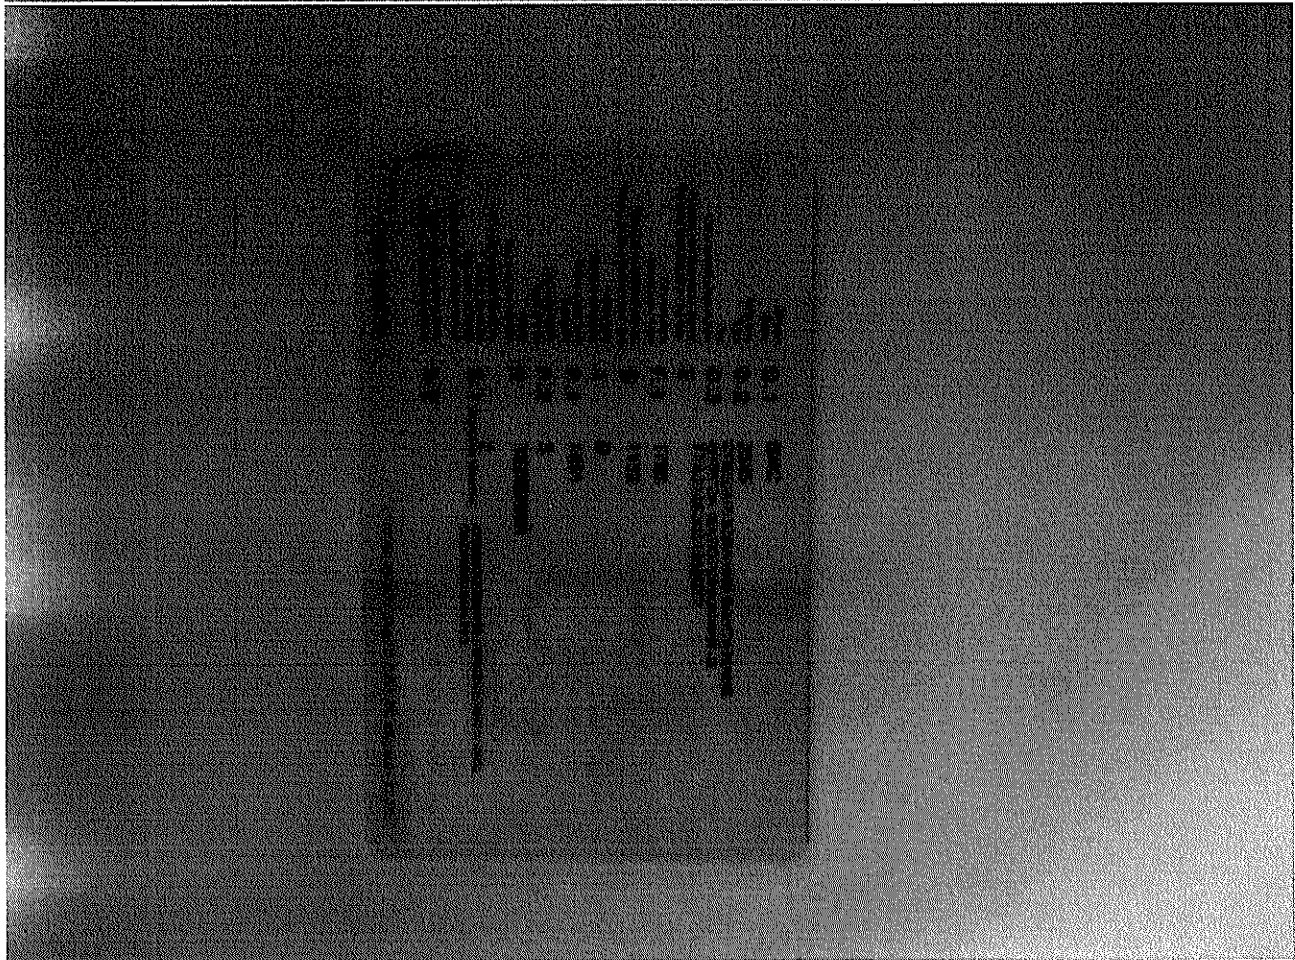
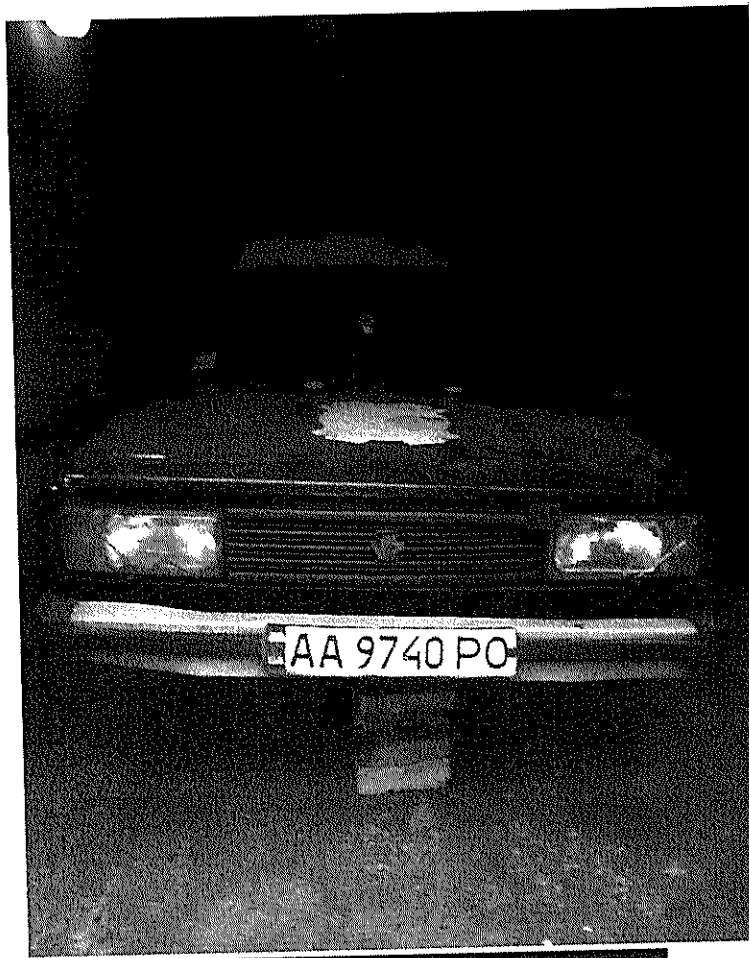
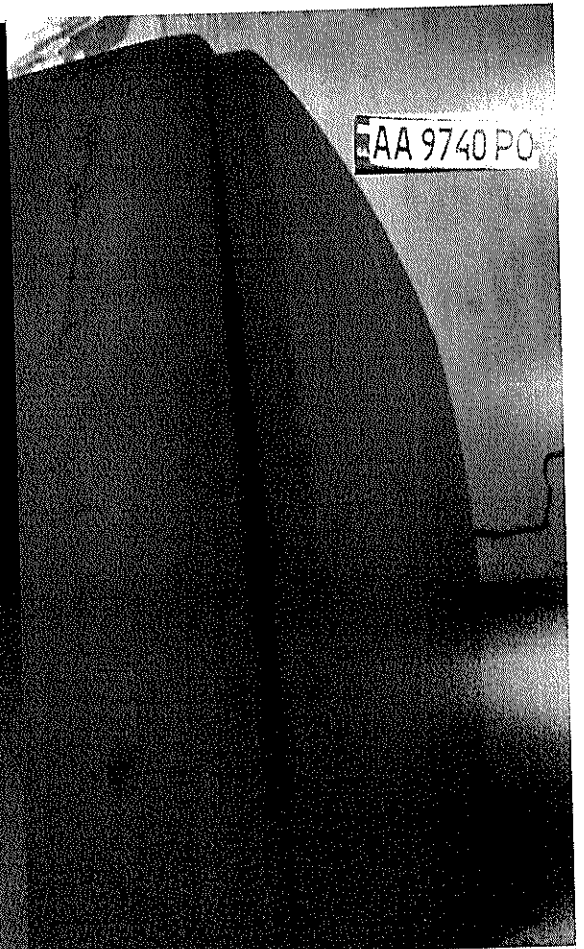
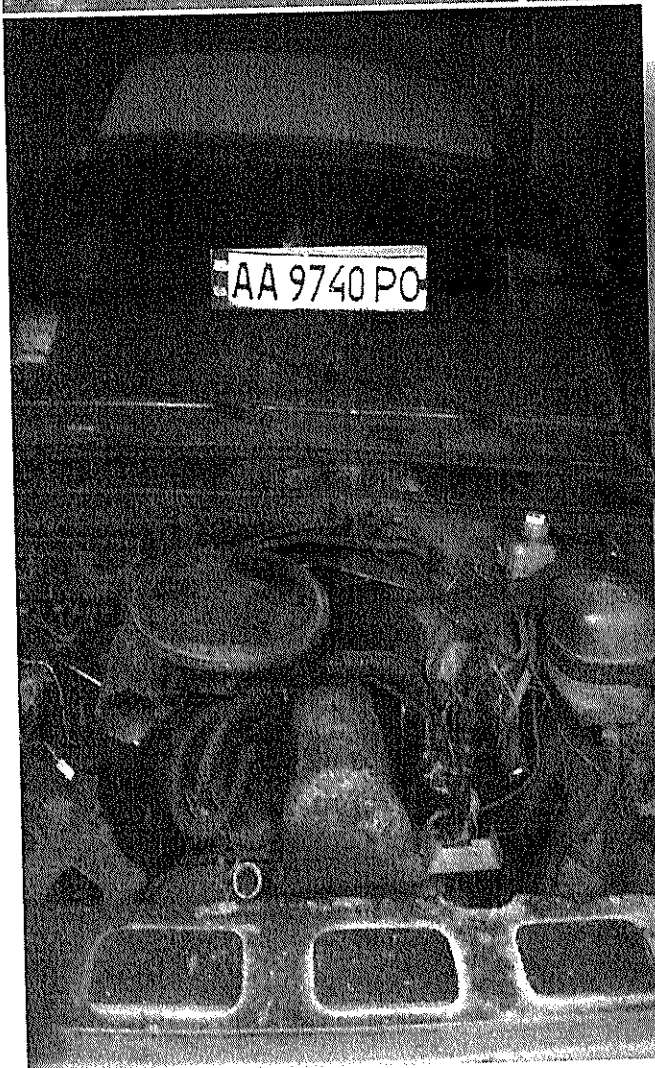
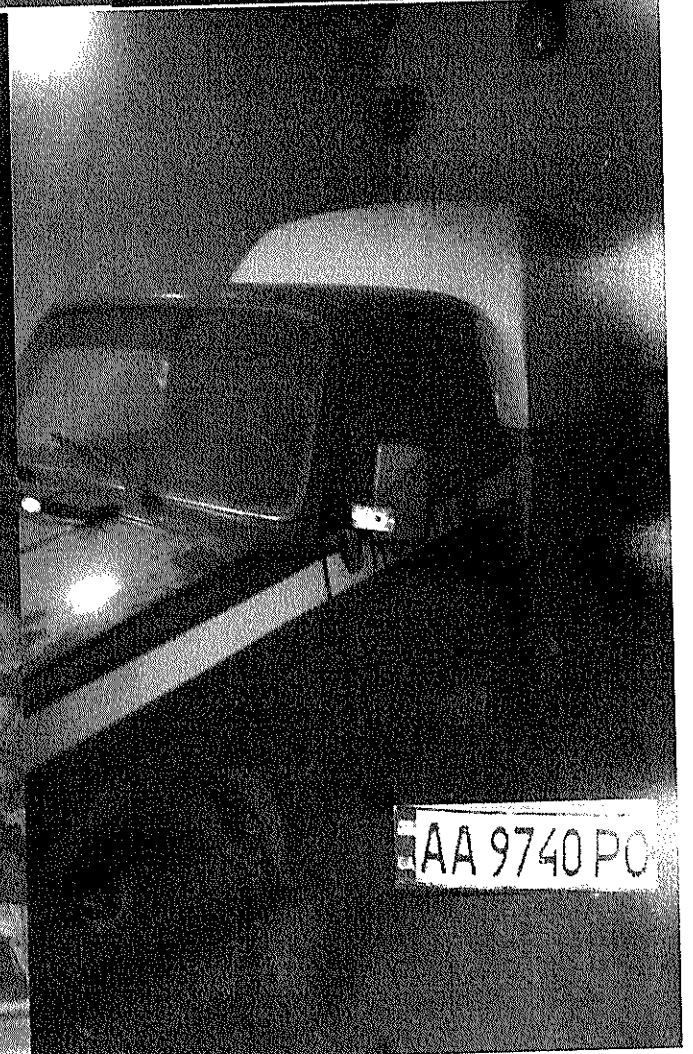
1. Копія свідоцтва про реєстрацію ТЗ.
2. Фото ТЗ.

Об'єкт технічним умовам не відповідає з наступних причин: фізичний знос основних вузлів, агрегатів та складових частин транспортного засобу становить 99 %.

Транспортний засіб має повний фізичний знос та моральне застаріння, не придатний до подальшої експлуатації та відновлення, підлягає списанню.
