Додаток 3  
до Регламенту бізнес-процесу «Списання  
непридатних транспортних засобів  
АТ «Укрпошта»

**АКТ № 6**  
**обстеження фізичного (технічного) стану транспортного засобу,**  
**який не може виконувати свої функції**

Проведено обстеження фізичного (технічного) стану автомобіля МАЗДА Е2200 державний номер 10734ХМ

**ТЕХНІКО-ЕКОНОМІЧНЕ ОБГРУНТУВАННЯ**  
доцільності списання транспортного засобу автомобіля МАЗДА Е2200

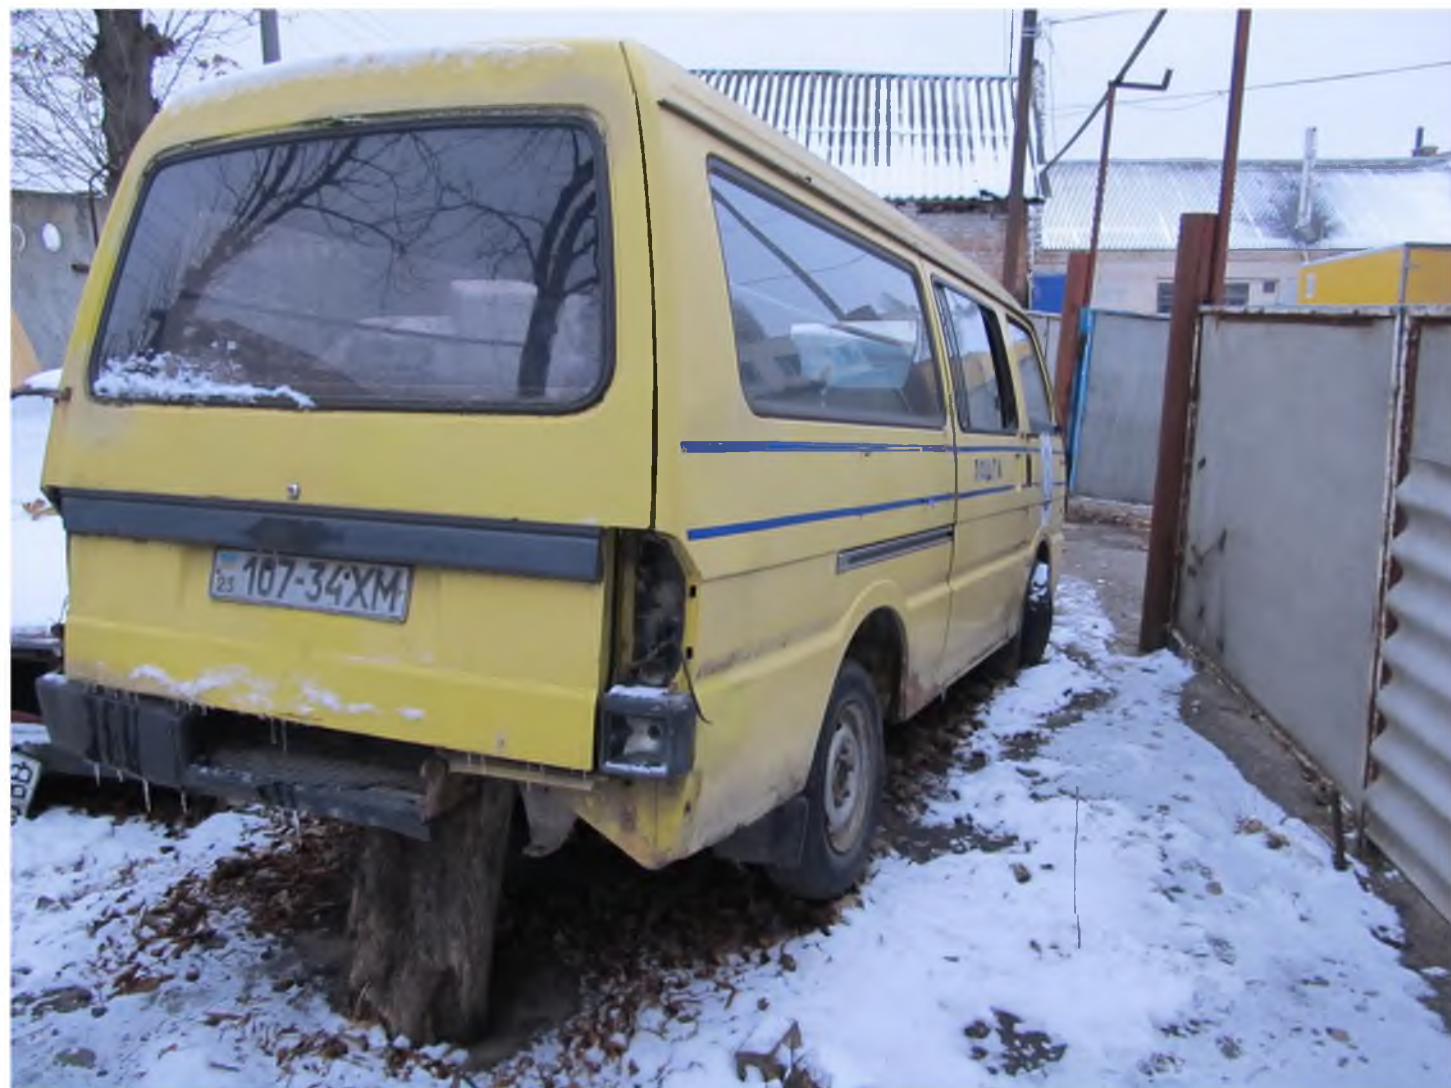
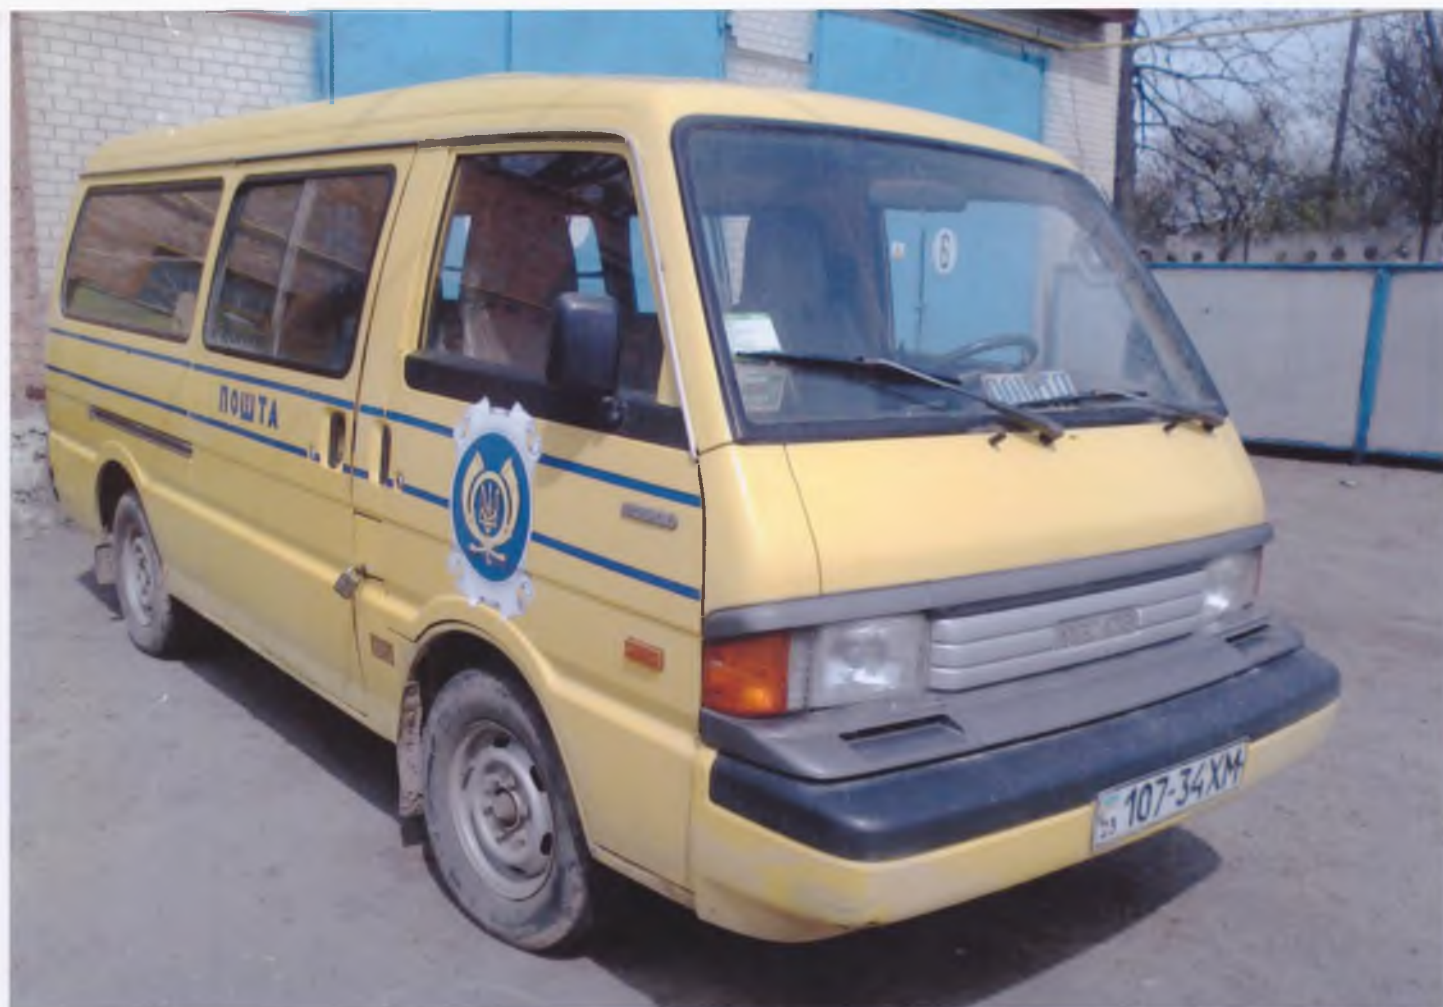
1. Копія свідоцтва про реєстрацію ТЗ.
2. Фото ТЗ.

Об'єкт технічним умовам не відповідає з наступних причин: фізичний знос основних вузлів, агрегатів та складових частин транспортного засобу становить 93.3%

Висновок та пропозиції: - транспортний засіб має повний фізичний знос, не придатний до подальшої експлуатації та відновлення, підлягає списанню.
