| АКТ № <u>8</u><br>обстеження фізичного (технічного) стану транспортного засобу,<br>який не може виконувати свої функції | | | | | | | | | |
| Проведено обстеження фізичного (технічного) стану Автомобіля МАЗ 533603 АА8553РК<br>(назва об'єкта) | | | | | | | | | |

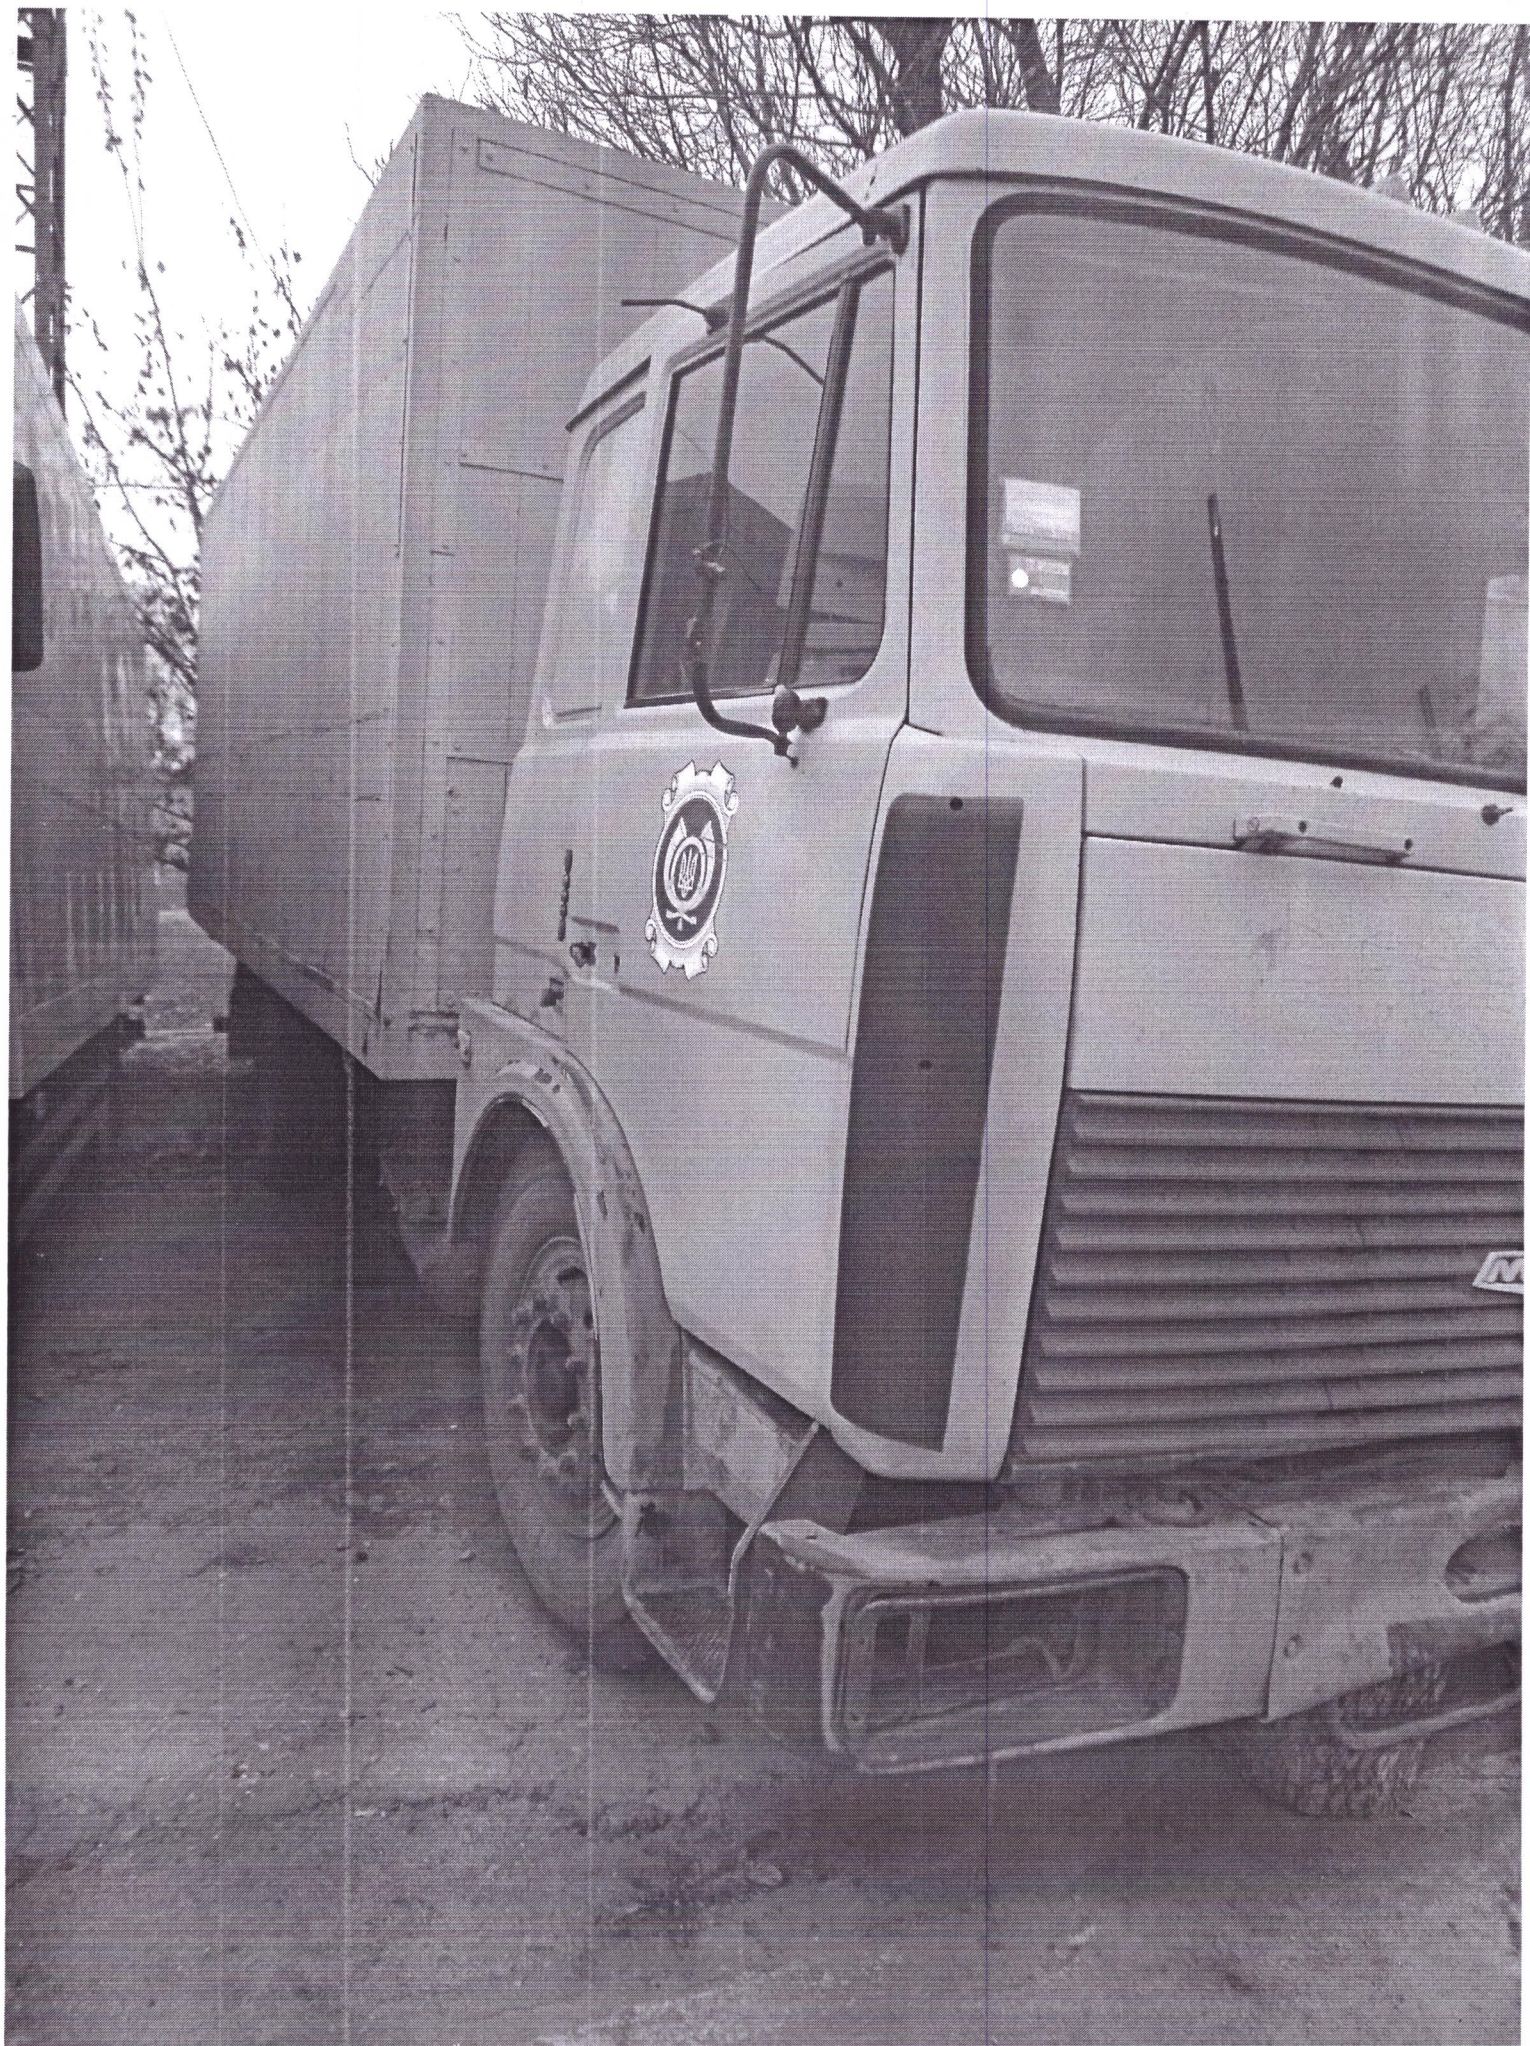
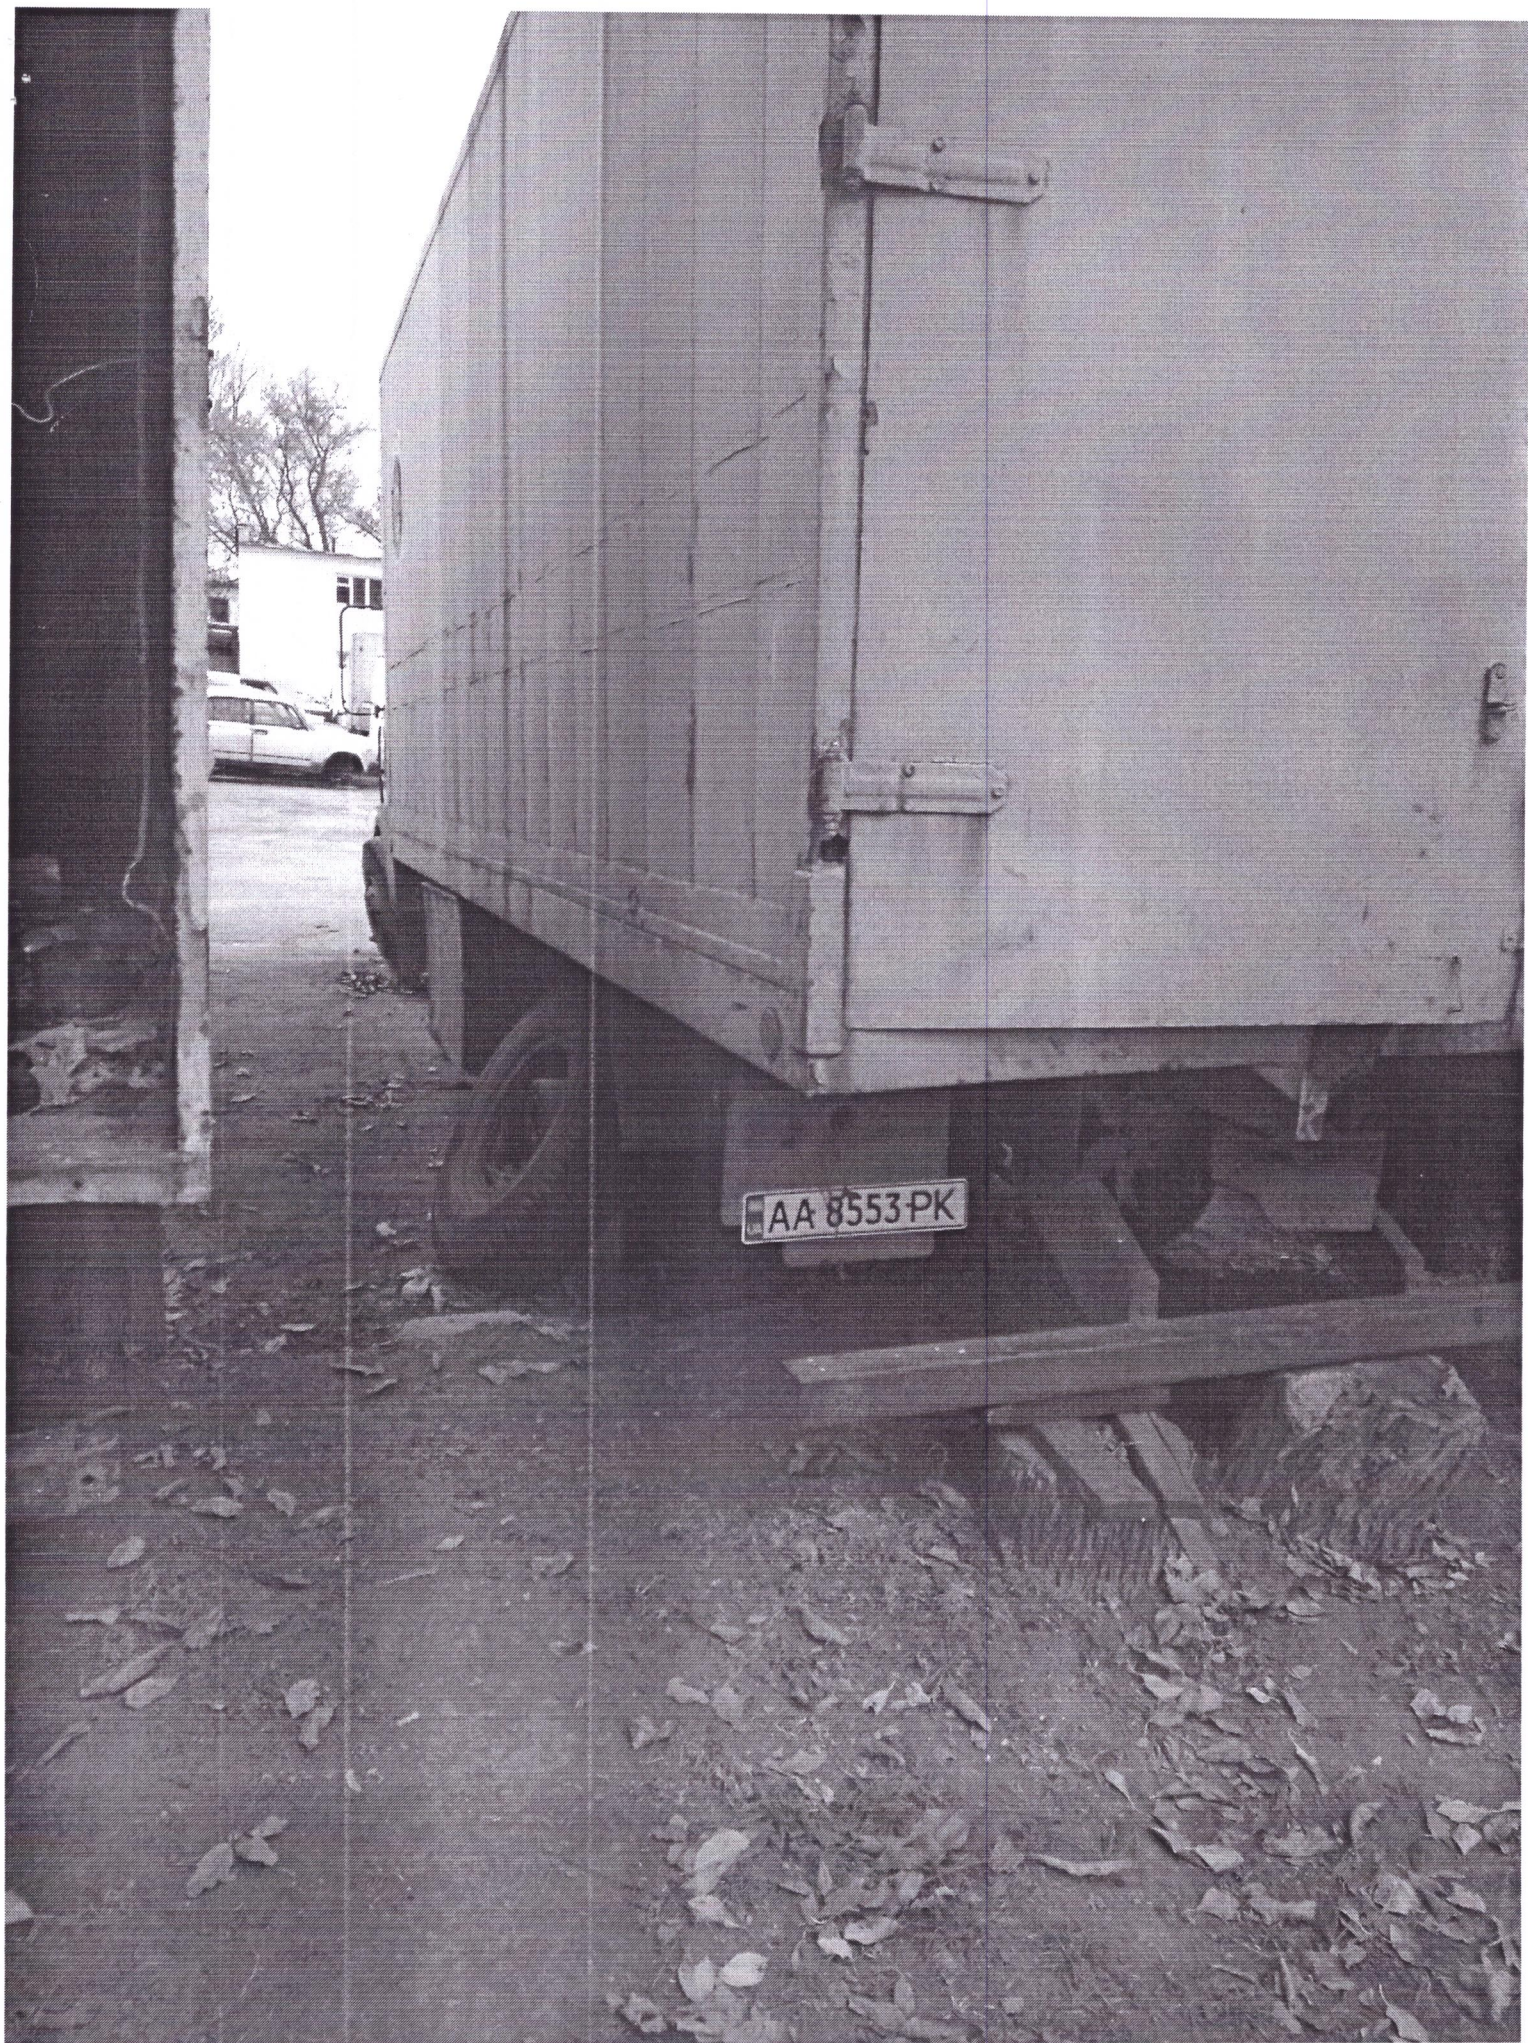
| № з\п | Найменування | Короткий технічний стан та характеристика виявлених дефектів | Відсоток зносу |
|---|---|---|---|
| 1 | Рама | деформована, наявність механічних пошкоджень , розбиті отвори для заклепок кронштейнів ресор та перемичок | 100% |
| 2 | Кузов (кабіна) | корозія стійок кабіни , підлоги кабіни, правої та лівої дверей | 98% |
| 3 | Двигун | корозія блока та головки блока; механічний знос коленвалу | 98% |

| Об'єкт технічним умовам не відповідає з наступних причин: фізичний знос основних вузлів, агрегатів та складових частин транспортного засобу становить 100% |

| Висновки та пропозиції: транспортний засіб має повний фізичний знос та моральне застарівання, не придатний до подальшої експлуатації та відновлення, підлягає списанню |
