АКТ № 45  
обстеження фізичного (технічного) стану транспортного засобу,  
який не може виконувати свої функції

Проведено обстеження фізичного (технічного) стану УАЗ 3909 д.р.н ВТ7019ВВ  
(назва об'єкта)

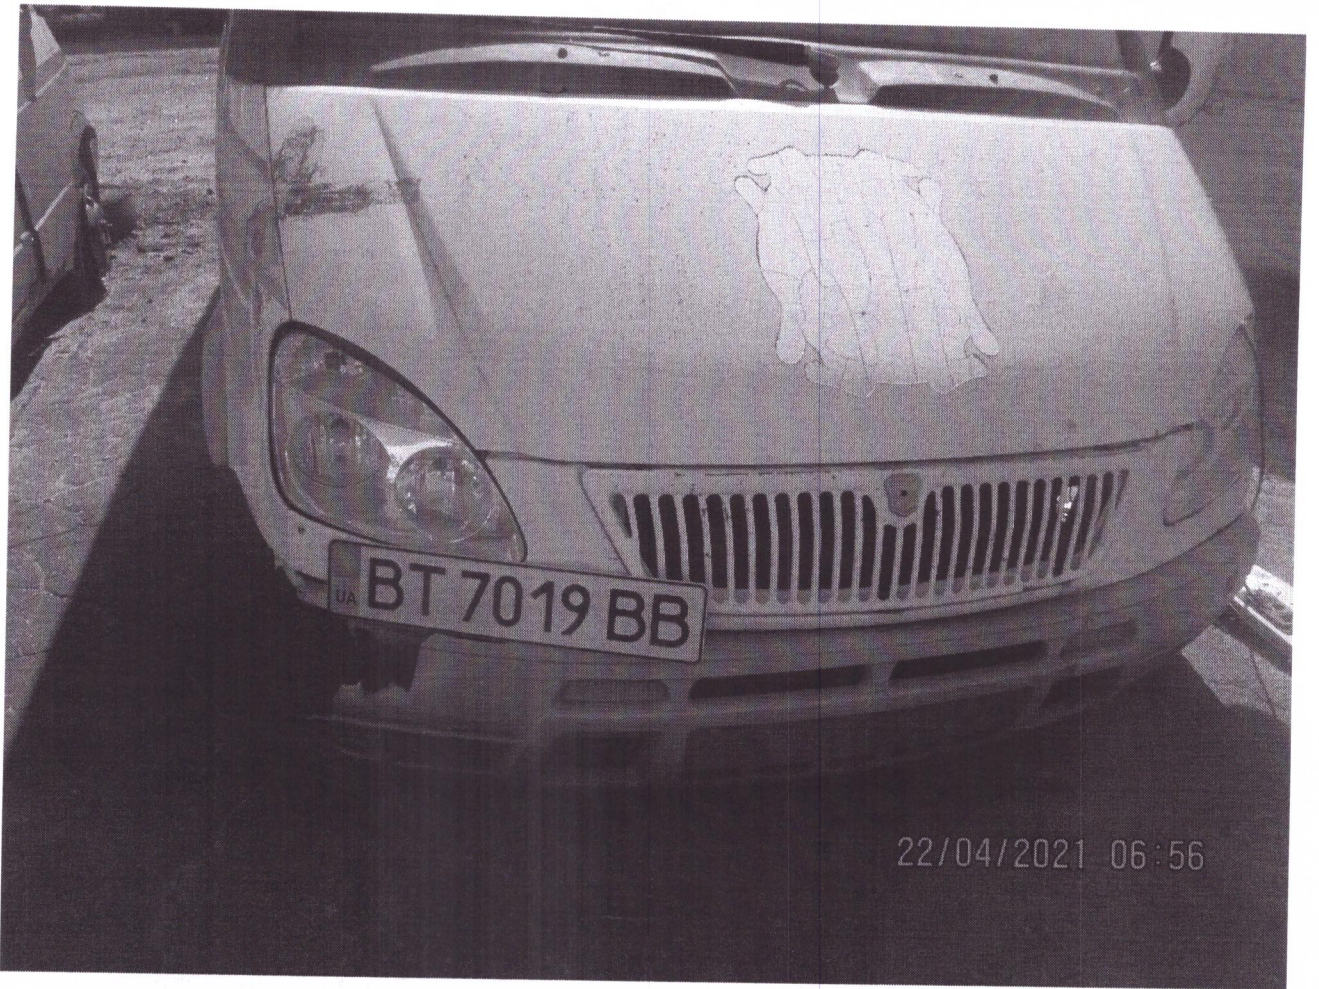
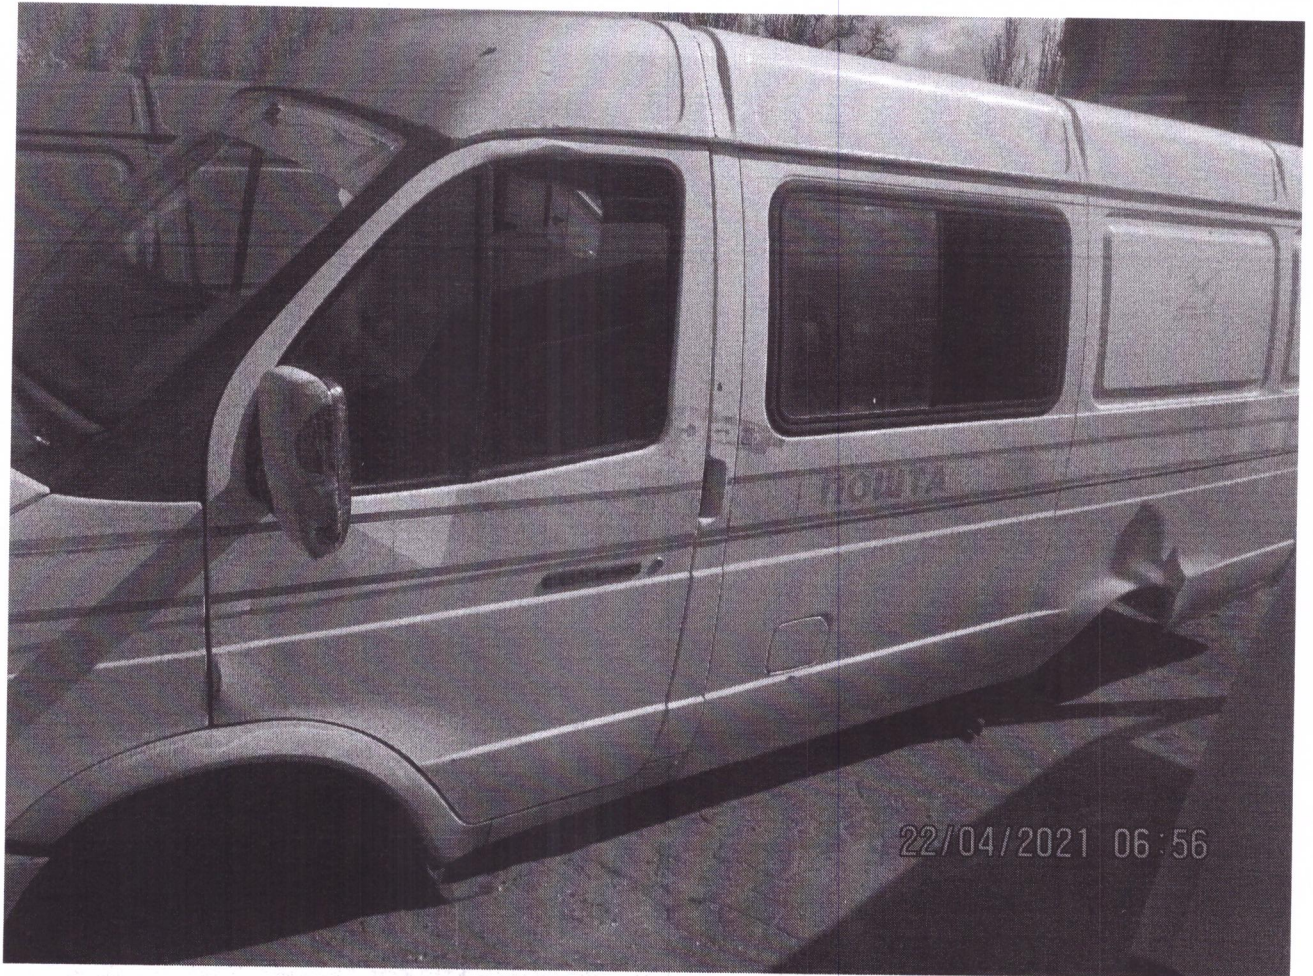
1. Копія свідоцтва про реєстрацію САТ № 533131
2. Фото ТЗ

Об'єкт технічним умовам не відповідає з наступних причин: фізичний знос основних вузлів, агрегатів та складових частин транспортного засобу становить 95,3 %.

Транспортний засіб має повний фізичний знос та моральне застарівання, не придатний до подальшої експлуатації, підлягає списанню.
