АКТ № 88  
обстеження фізичного (технічного) стану транспортного засобу,  
який не може виконувати свої функції

Проведено обстеження фізичного (технічного) стану ЗАЗ 110557  
(назва об'єкта)

ТЕХНІКО-ЕКОНОМІЧНЕ ОБГРУНТУВАННЯ  
доцільності списання транспортного засобу ЗАЗ 110557

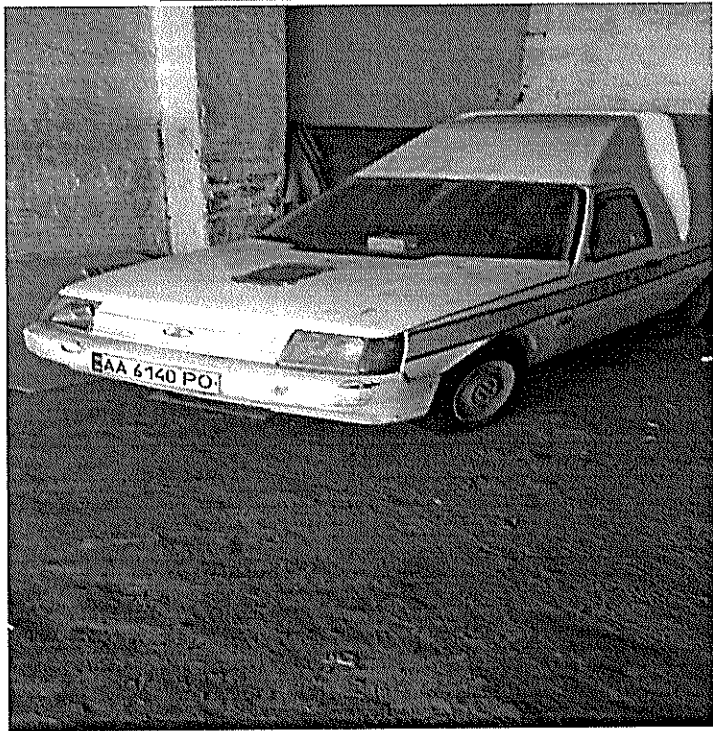
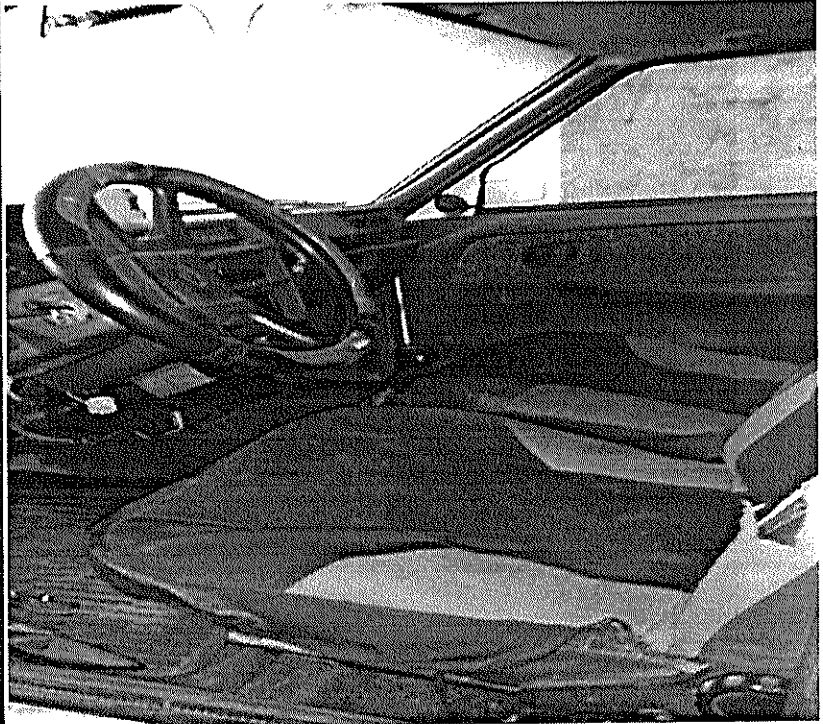
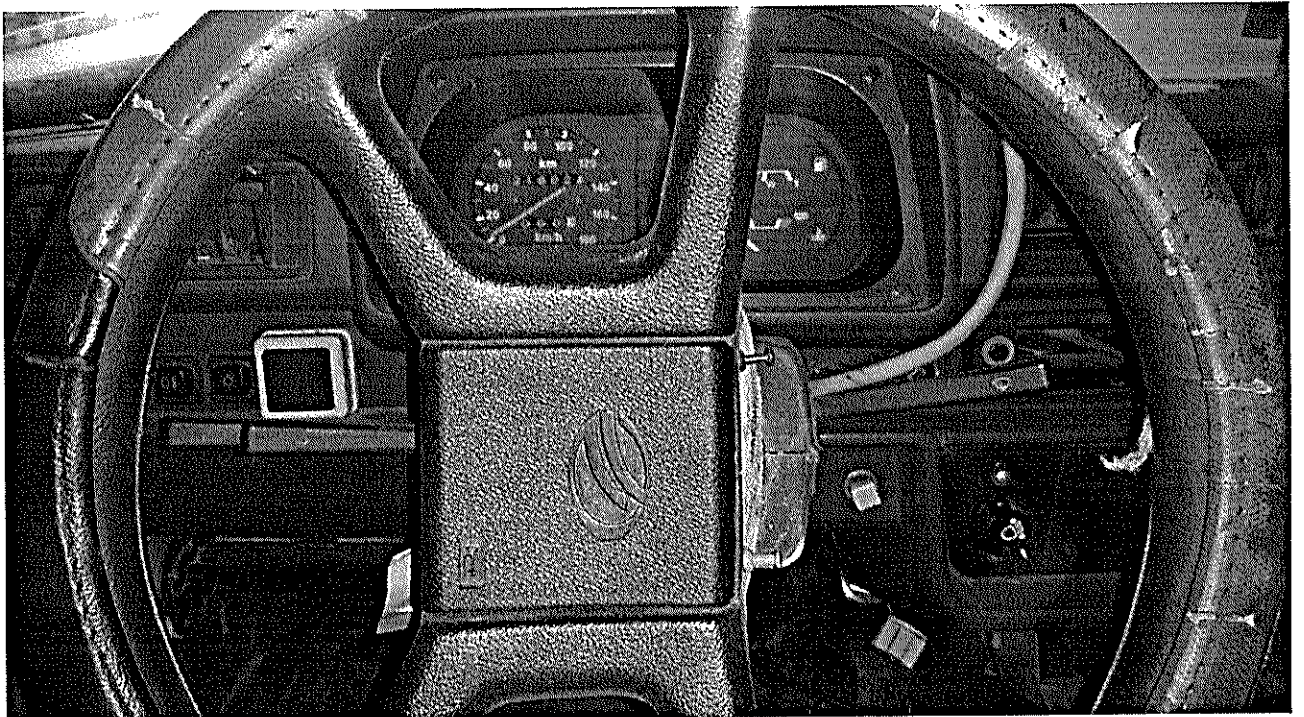
1. Копія свідоцтва про реєстрацію ТЗ.
2. Фото ТЗ.

| №<br>з/п | Найменування | Короткий технічний стан та характеристика виявлених<br>дефектів | Відсоток<br>зносу |
|---|---|---|---|
| 2 | Кузов (кабіна) | Корозія кронштейнів, фіксаторів дверей, поверхні капоту. Вихід з ладу механізмів, замків дверей. Тріщини деталей несучої конструкції, крил та підніжок, значне пошкодження антикорозійного та лакофарбного покриття. | 98% |

Об'єкт технічним умовам не відповідає з наступних причин: фізичний знос основних вузлів, агрегатів та складових частин транспортного засобу становить 96,1%.

Транспортний засіб має повний фізичний знос та моральне застарівання, не придатний до подальшої експлуатації та відновлення, підлягає списанню.
