АКТ № 36  
обстеження фізичного (технічного) стану транспортного засобу,  
який не може виконувати свої функції

Проведено обстеження фізичного (технічного) стану ВА3 21099 д.р.н ВТ7882АІ  
(назва об'єкта)

доцільності списання транспортного засобу ВА3 21099 станом на 19.03.2021 року

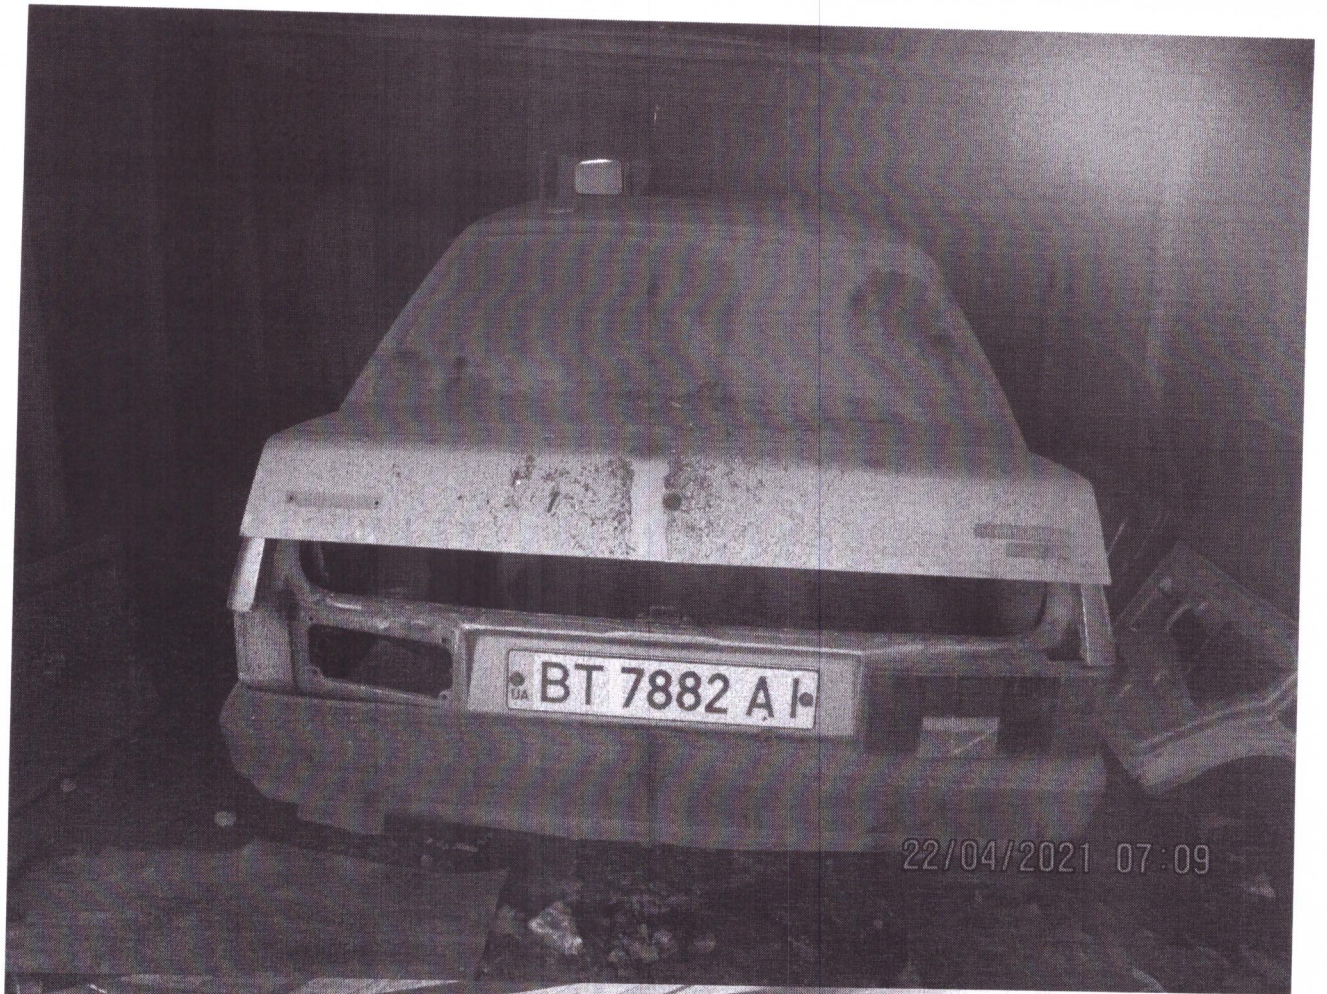
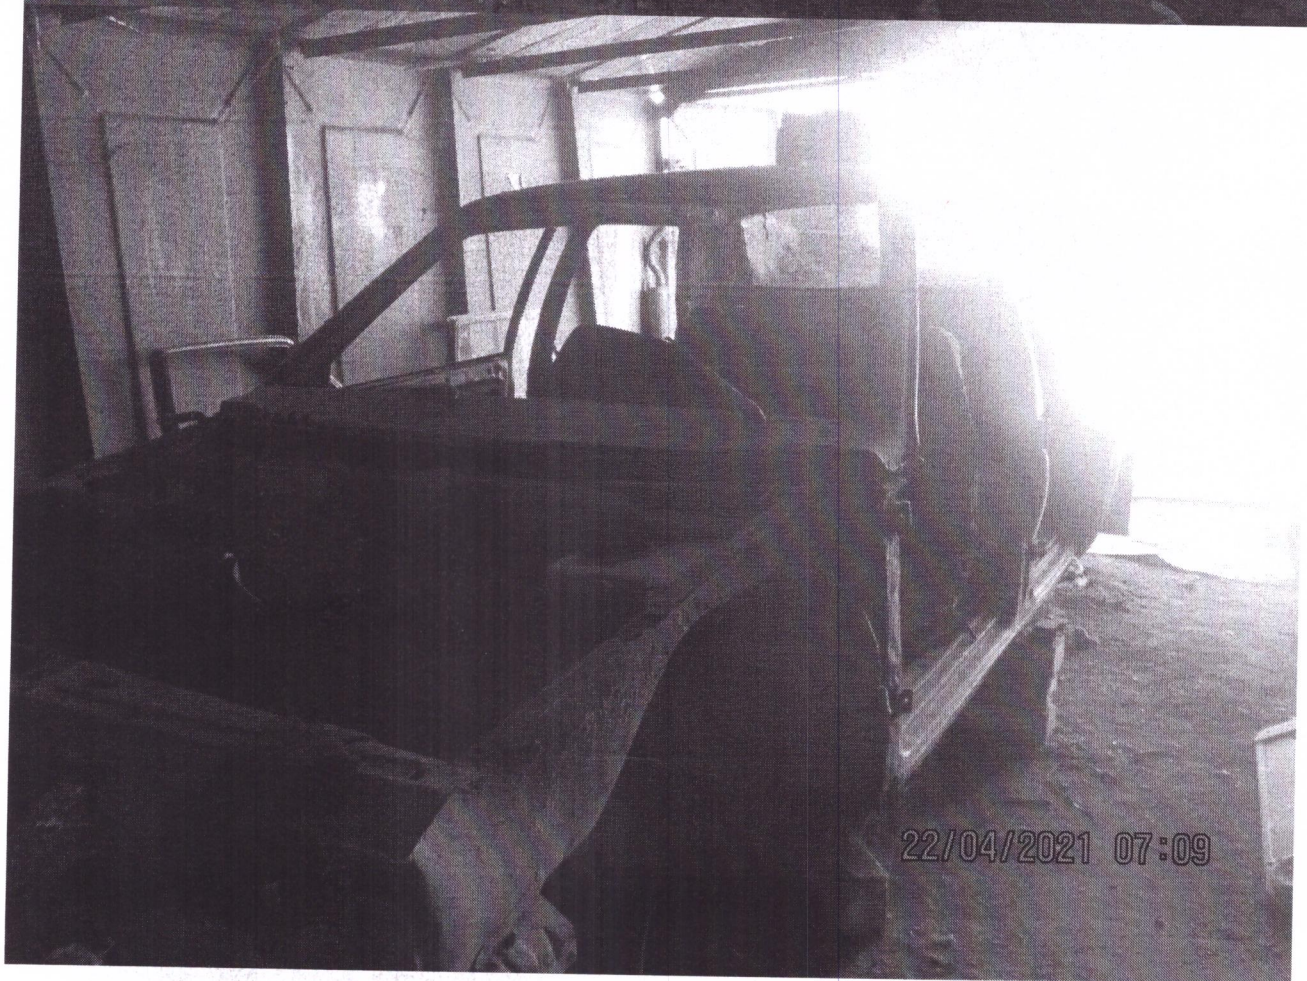
| № з/п | Найменування агрегатів | Короткий технічний стан та характеристика виявлених дефектів | Відсото к зносу % |
|---|---|---|---|
| 2 | Кузов (кабіна) | Наскрізна корозія підлоги, крил та дверей | 94 |
| 3 | Двигун | Корозійне руйнування площини головки блоку, граничний знос блоку циліндра | 97 |
| 5 | Задній міст | Випрацювання шліцевої частини карданного вала та редуктора зад. моста. | 97 |
| | Диски коліс | деформація | 98 |

| | Диски коліс | Деформація | 92 |

Транспортний засіб має повний фізичний знос та моральне застарівання, не придатний до подальшої експлуатації, підлягає списанню.
