**АКТ № 22**  
**обстеження фізичного (технічного) стану транспортного засобу,**  
**який не може виконувати свої функції**

Проведено обстеження фізичного (технічного) стану автомобіля ГАЗ модель 2752

**ТЕХНІКО-ЕКОНОМІЧНЕ ОБГРУНТУВАННЯ**  
доцільності списання транспортного засобу ГАЗ - 2752

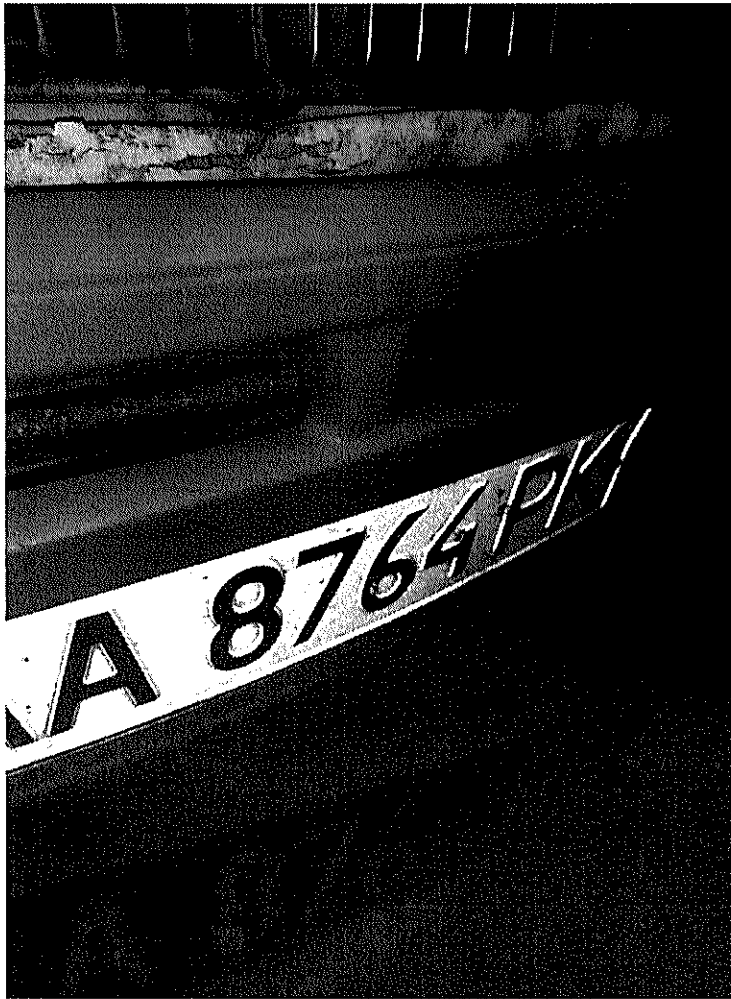
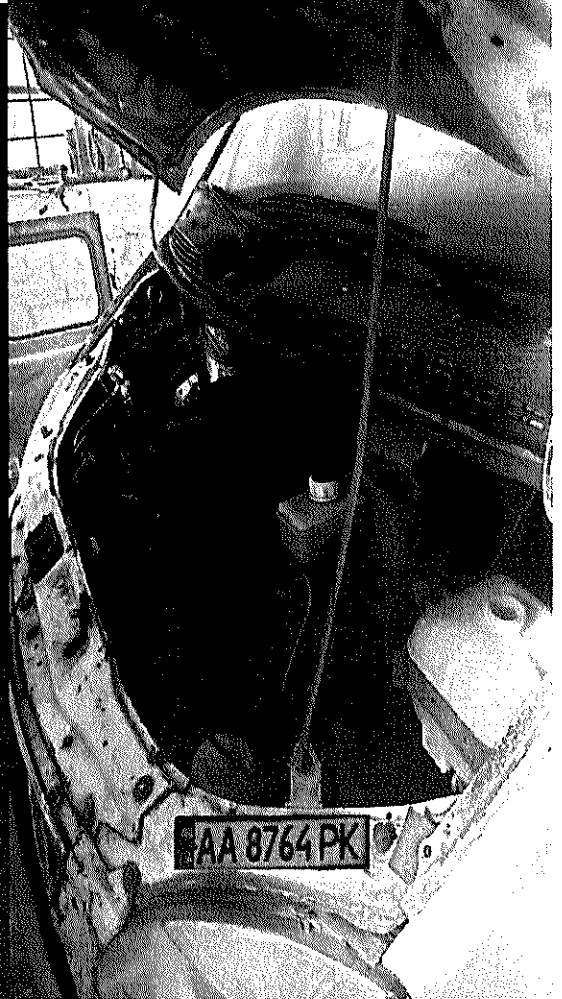
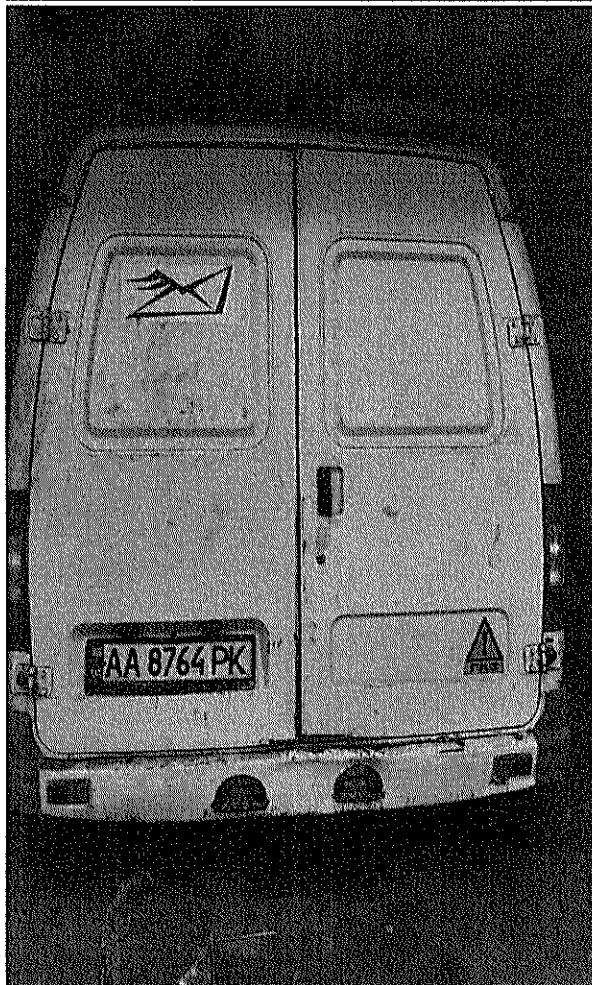
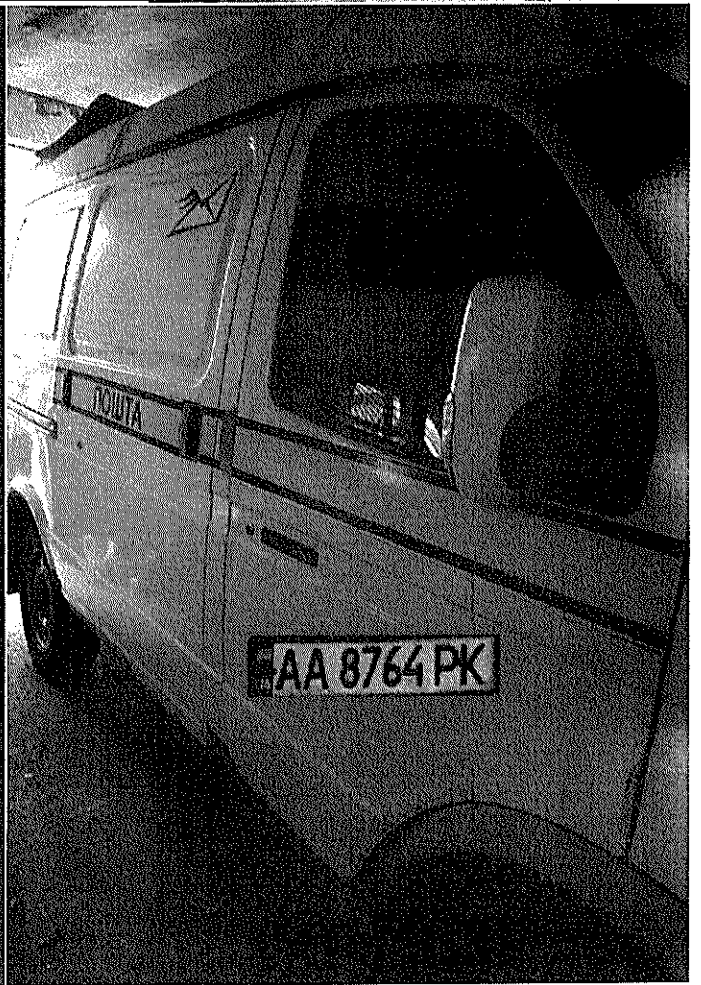
1. Копія свідоцтва про реєстрацію ТЗ.
2. Фото ТЗ.

Об'єкт технічним умовам не відповідає з наступних причин: фізичний знос основних вузлів, агрегатів та складових частин транспортного засобу становить 99 %.

Транспортний засіб має повний фізичний знос та моральне застаріння, не придатний до подальшої експлуатації та відновлення, підлягає списанню.
