Львівська дирекція АТ «Укрпошта»

АКТ № 70  
обстеження фізичного (технічного) стану транспортного засобу,  
який не може виконувати свої функції

Комісія, призначена наказом (розпорядженням) від «24» жовтня 2019 р. № 645  
провела огляд ЗАЗ - 110557

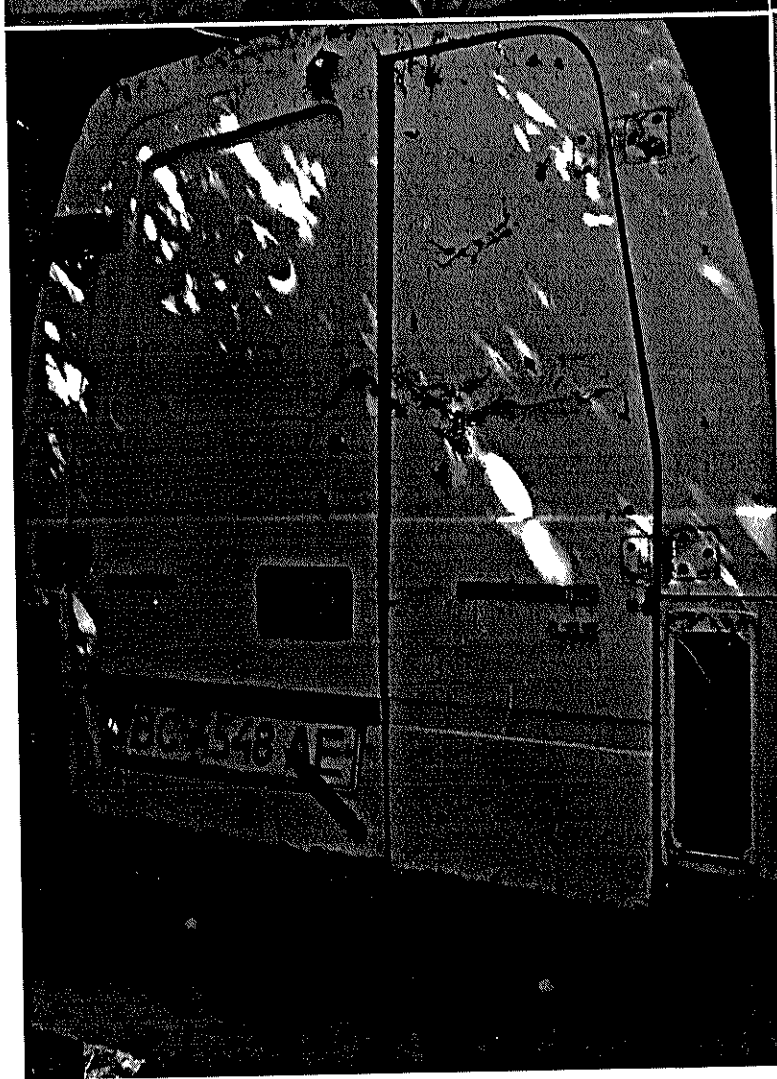
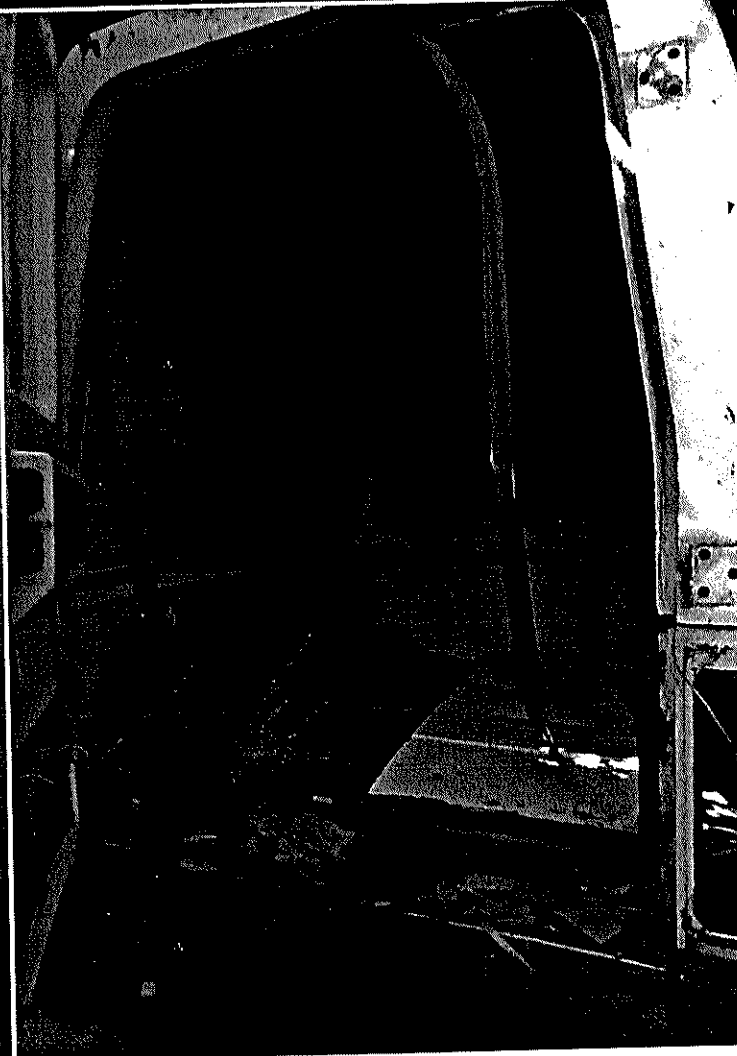
1. Копія свідоцтва про реєстрацію ТЗ.
2. Фото ТЗ.

| №<br>з/п | Найменування<br>агрегатів | Короткий технічний стан та характеристика виявлених<br>дефектів | Відсоток<br>зносу |
|---|---|---|---|
| 2 | Кузов | Корозія кронштейнів, фіксаторів дверей, поверхні капоту. Вихід з ладу механізмів, замків дверей. Тріщини деталей несучої конструкції, крил та підніжок, значне пошкодження антикорозійного та лакофарбного покриття. | 96% |

Об'єкт технічним умовам не відповідає з наступних причин: фізичний знос основних вузлів, агрегатів та складових частин транспортного засобу становить 96.3 %.

Транспортний засіб має повний фізичний знос та моральне застарівання, не придатний до подальшої експлуатації та відновлення, підлягає списанню.
