**АКТ № 48**  
**обстеження фізичного (технічного) стану транспортного засобу,**  
**який не може виконувати свої функції**

Проведено обстеження фізичного (технічного) стану автомобіля ВАЗ модель 21043

**ТЕХНІКО-ЕКОНОМІЧНЕ ОБГРУНТУВАННЯ**  
доцільності списання транспортного засобу ВАЗ - 21043

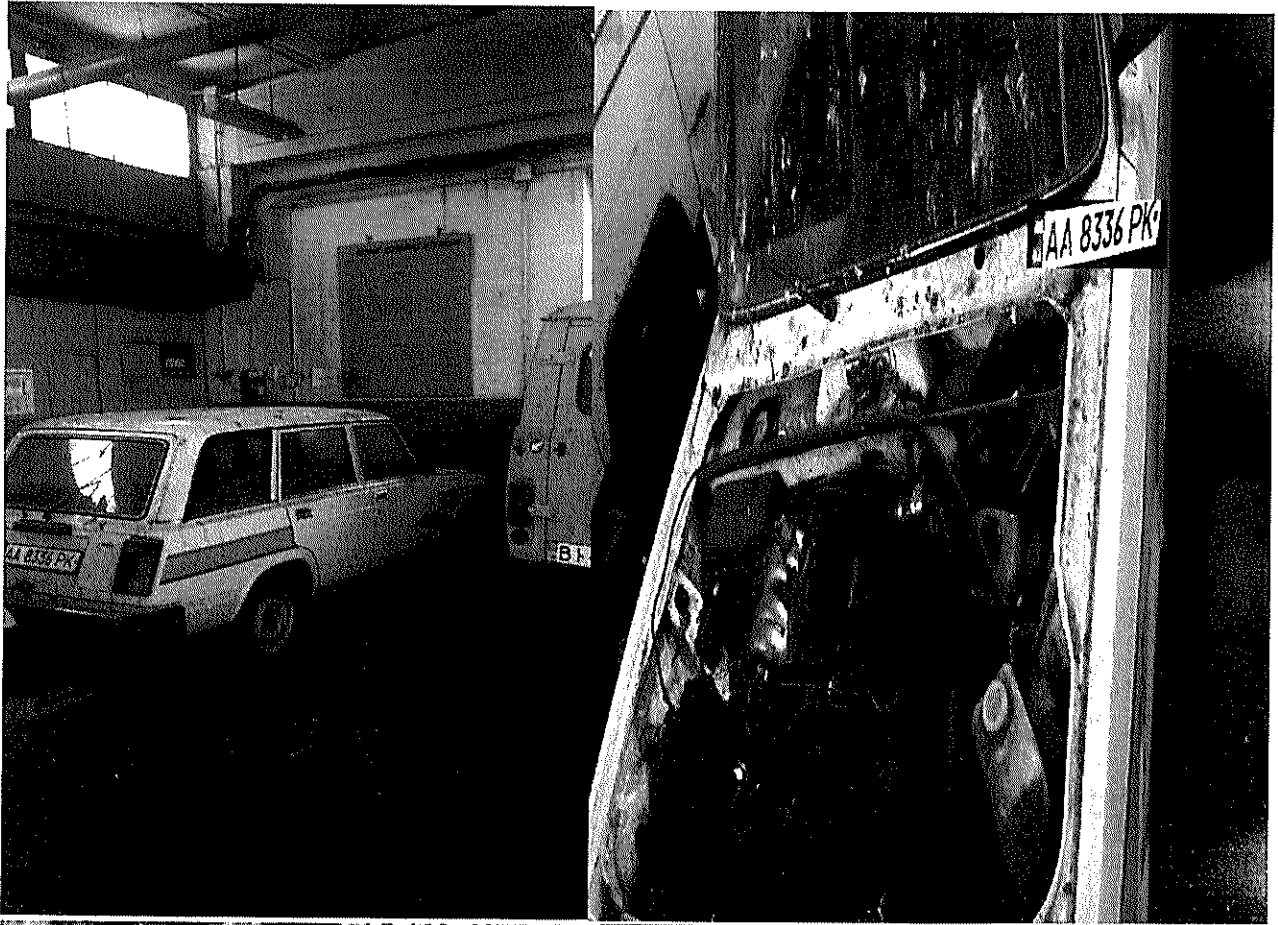
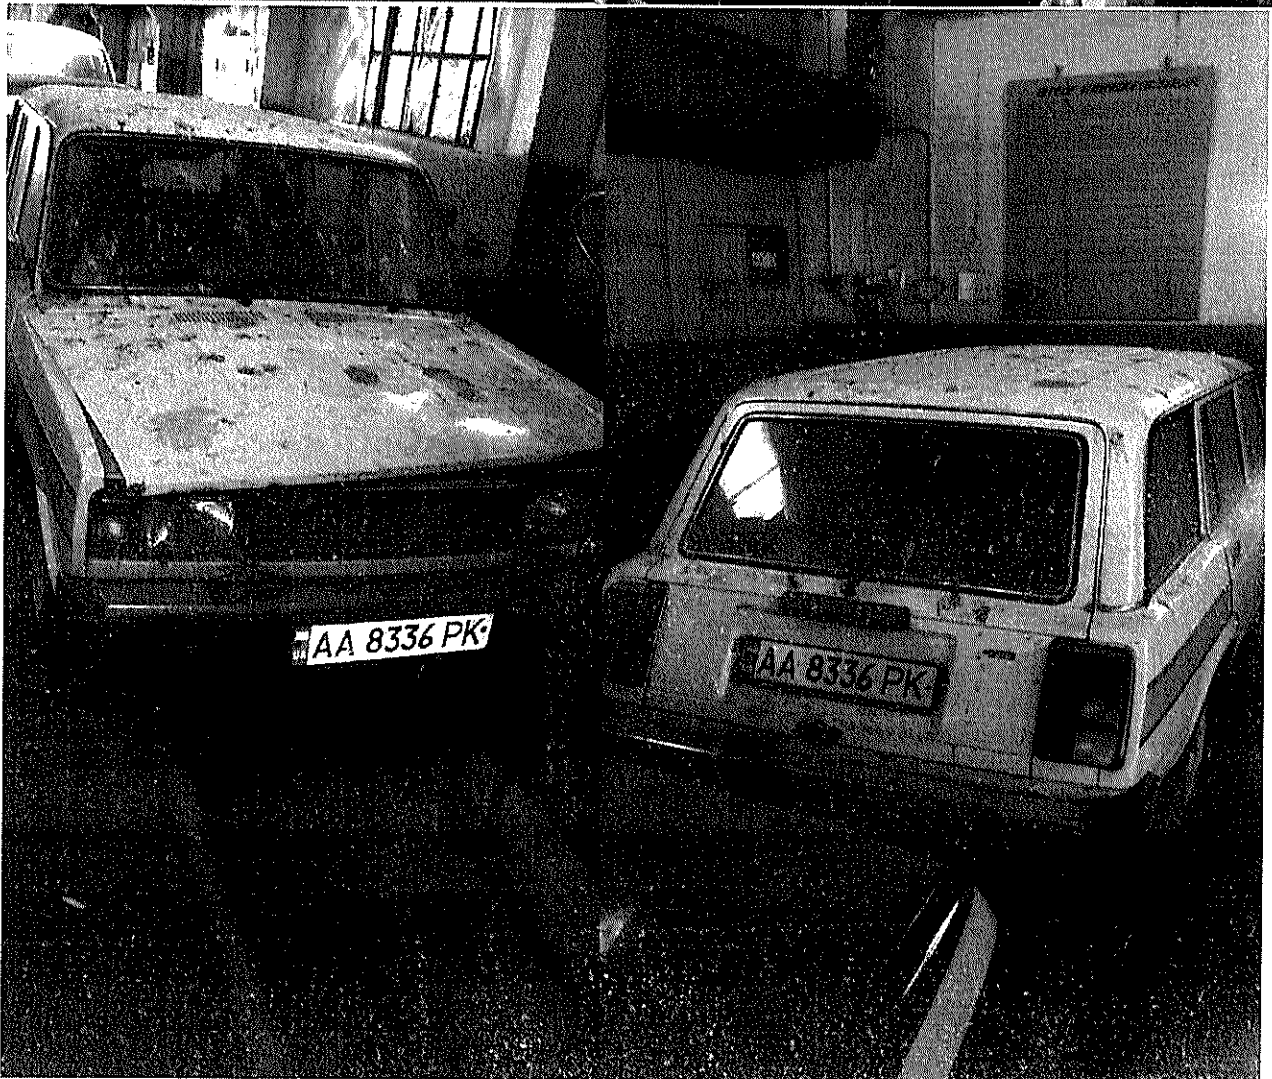
1. Копія свідоцтва про реєстрацію ТЗ.
2. Фото ТЗ.

Об'єкт технічним умовам не відповідає з наступних причин: фізичний знос основних вузлів, агрегатів та складових частин транспортного засобу становить 99 %.

Транспортний засіб має повний фізичний знос та моральне застаріння, не придатний до подальшої експлуатації та відновлення, підлягає списанню.
