Додаток 3  
до Регламенту бізнес-процесу «Списання непридатних транспортних засобів АТ «Укрпошта»

| АКТ № 105<br>обстеження фізичного (технічного) стану транспортного засобу,<br>який не може виконувати свої функції | | | | | | | | | |
| Проведено обстеження фізичного (технічного) стану Автомобіля MAZDA-E2200 AE6458 CI<br>(назва об'єкта) | | | | | | | | | |

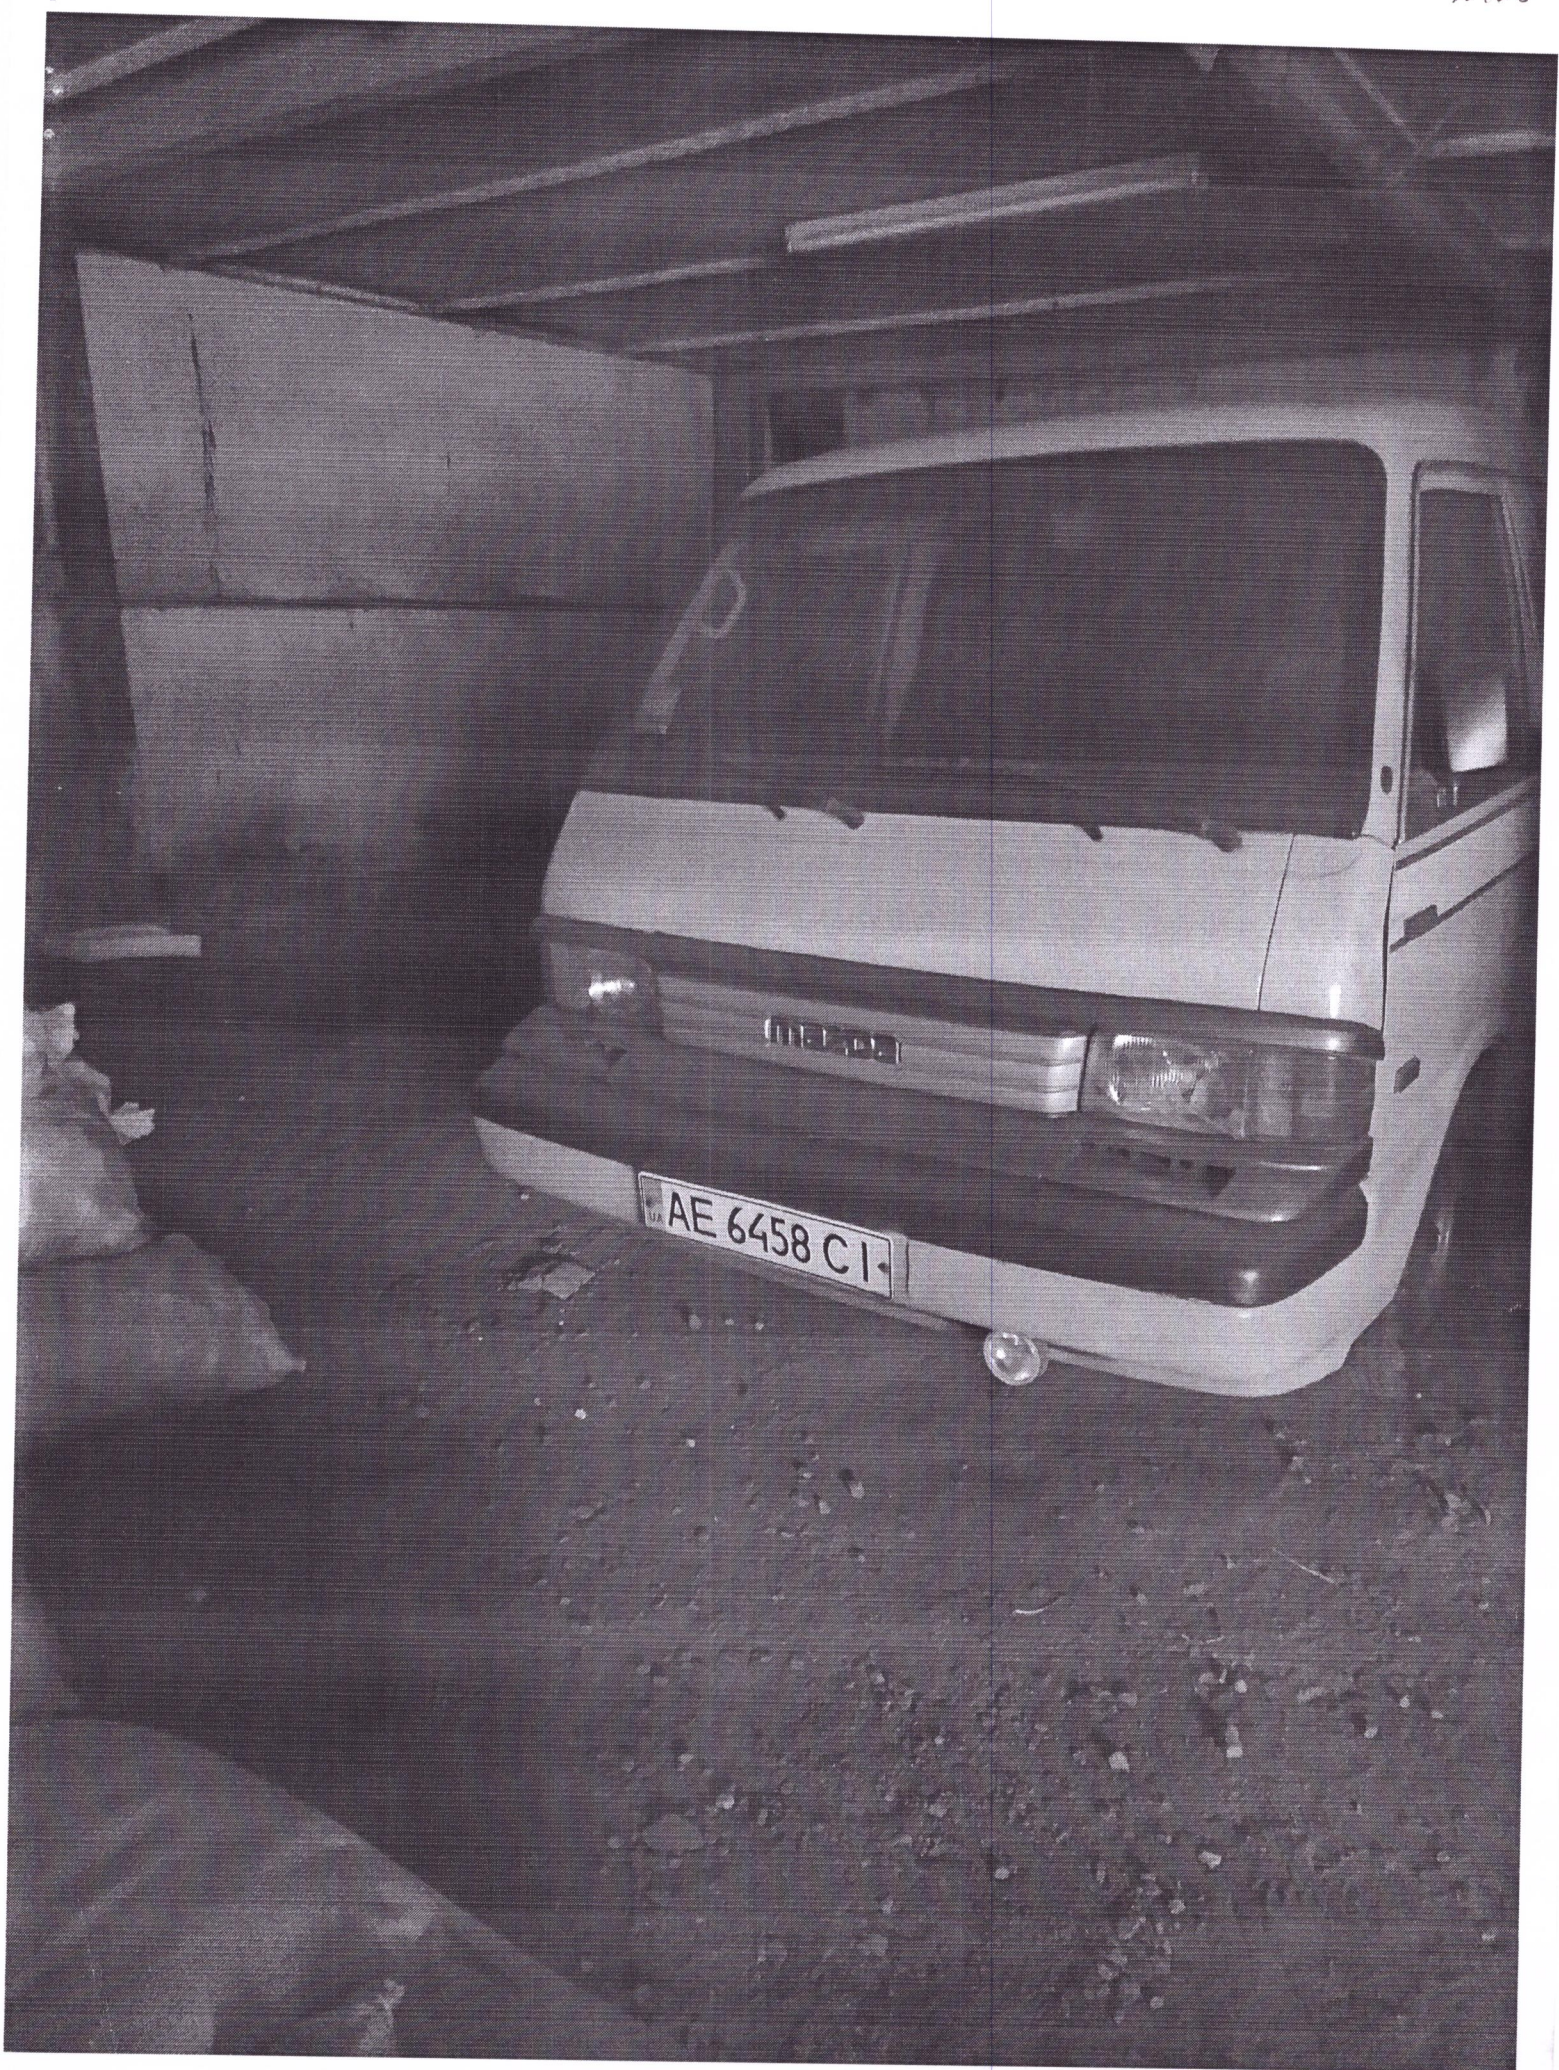
| № з\п | Найменування | Короткий технічний стан та характеристика виявлених дефектів | Відсоток зносу |
|---|---|---|---|
| 2 | Кузов (кабіна) | наявність деформації, механічні пошкодження, корозія арок колес ( передніх та задніх ), підлоги вантажного відділення | 94% |

| Об'єкт технічним умовам не відповідає з наступних причин: фізичний знос основних вузлів, агрегатів та складових частин транспортного засобу становить 98% |

| Висновки та пропозиції: транспортний засіб має повний фізичний знос та моральне застарівання, не придатний до подальшої експлуатації та відновлення, підлягає списанню |
