Львівська дирекція АТ «Укрпошта»

АКТ № 69  
обстеження фізичного (технічного) стану транспортного засобу,  
який не може виконувати свої функції

Комісія, призначена наказом (розпорядженням) від «24» жовтня 2019 р. № 645  
провела огляд ZUKA

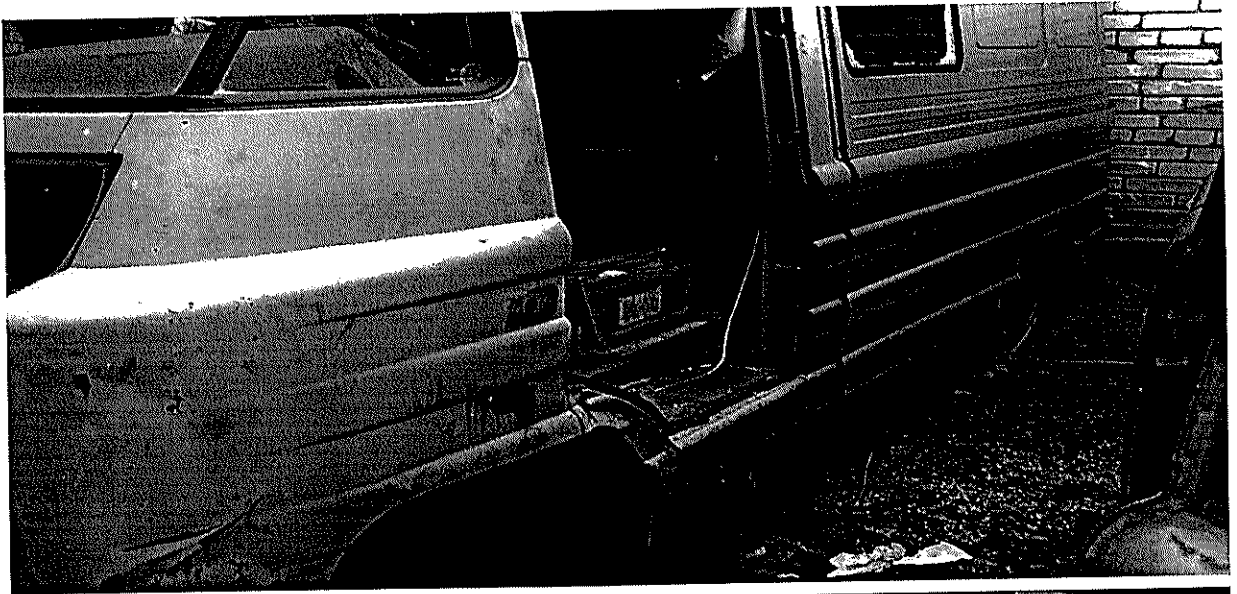
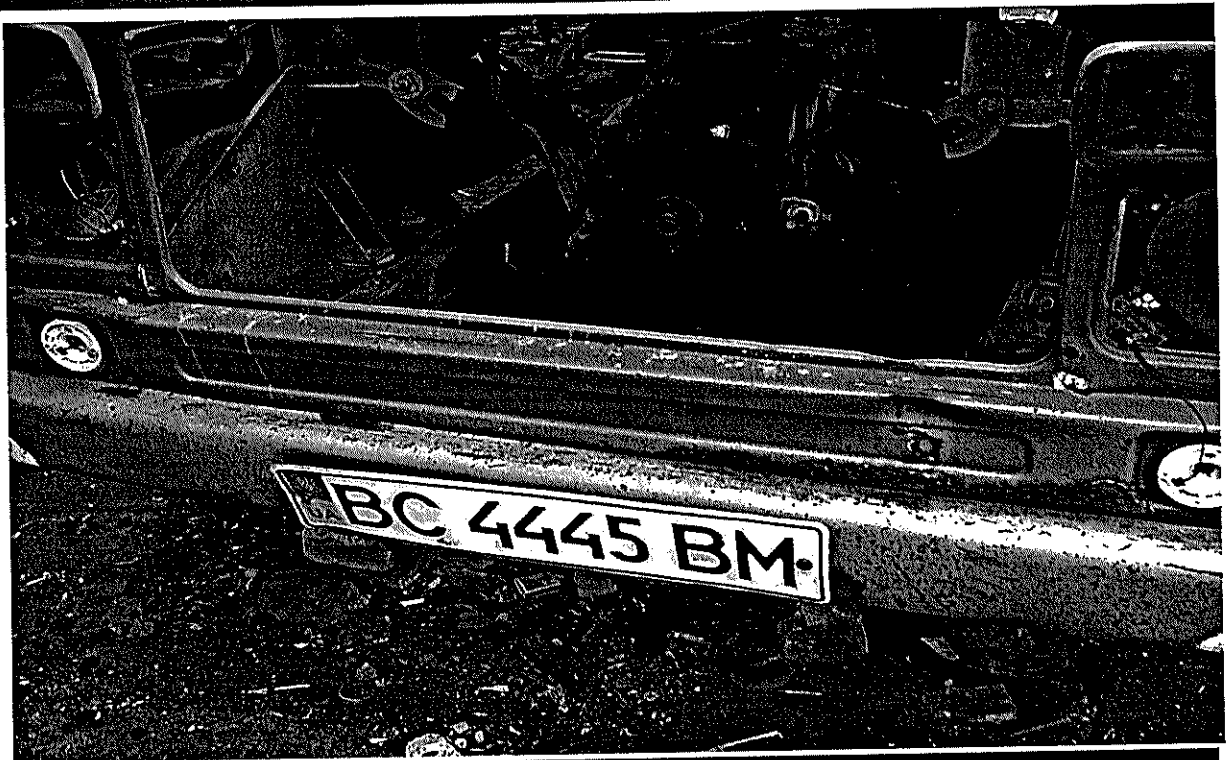
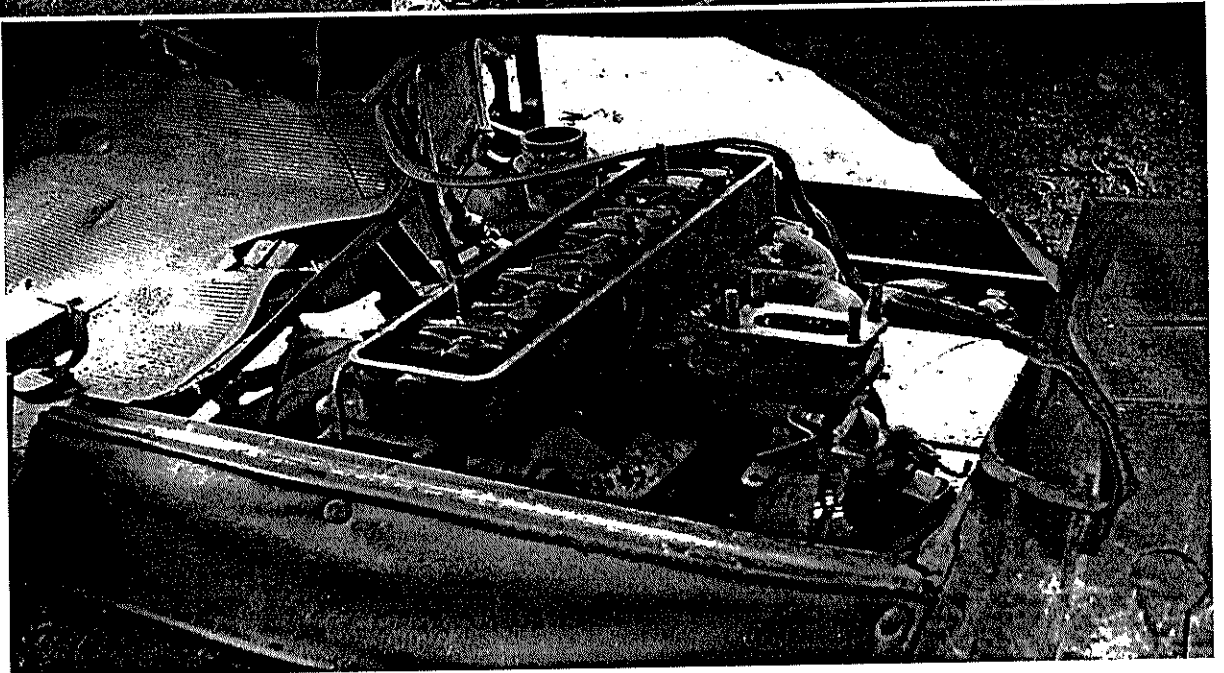
1. Копія свідоцтва про реєстрацію ТЗ.
2. Фото ТЗ.

Об'єкт технічним умовам не відповідає з наступних причин: фізичний знос основних вузлів, агрегатів та складових частин транспортного засобу становить 92.5 %.

Транспортний засіб має повний фізичний знос та моральне застарівання, не придатний до подальшої експлуатації та відновлення, підлягає списанню.
