**АКТ № 9**  
**обстеження фізичного (технічного) стану транспортного засобу,**  
**який не може виконувати свої функції**

Проведено обстеження фізичного (технічного) стану автомобіля ВАЗ модель 2107

**ТЕХНІКО-ЕКОНОМІЧНЕ ОБГРУНТУВАННЯ**  
доцільності списання транспортного засобу ВАЗ -2107

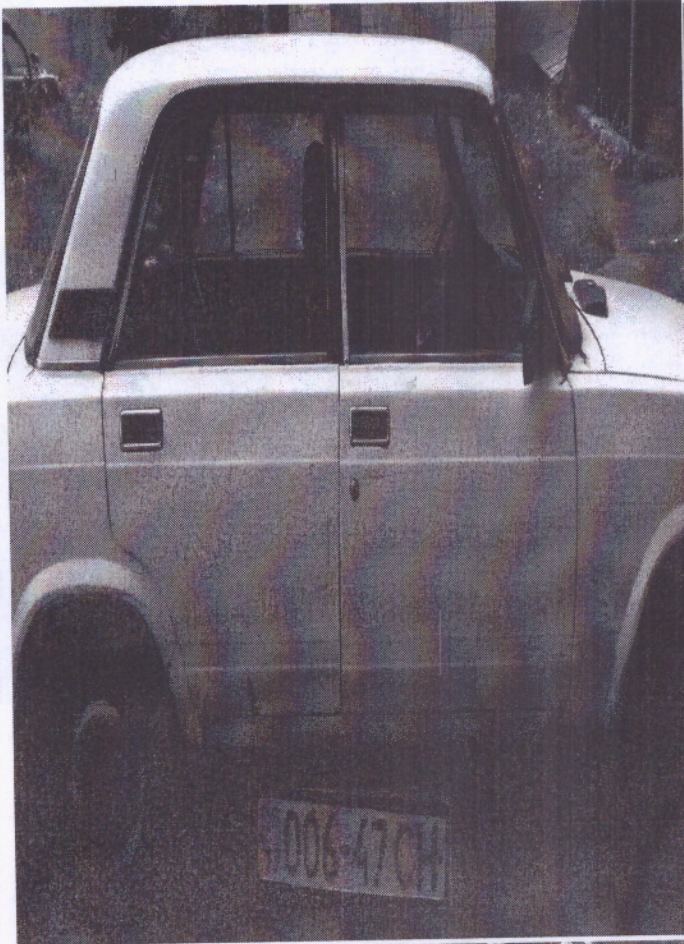
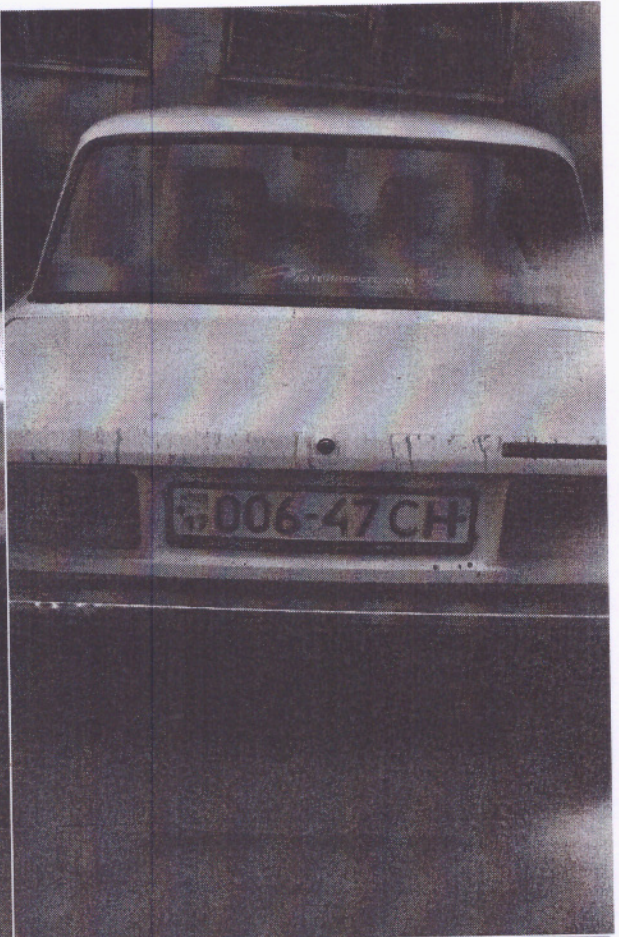
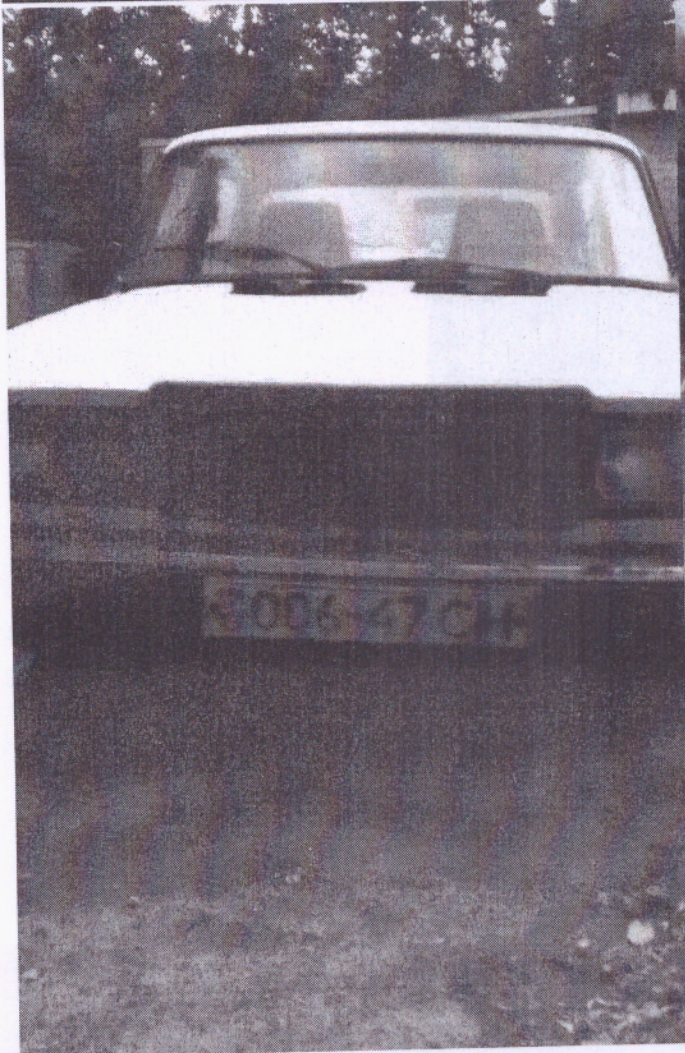
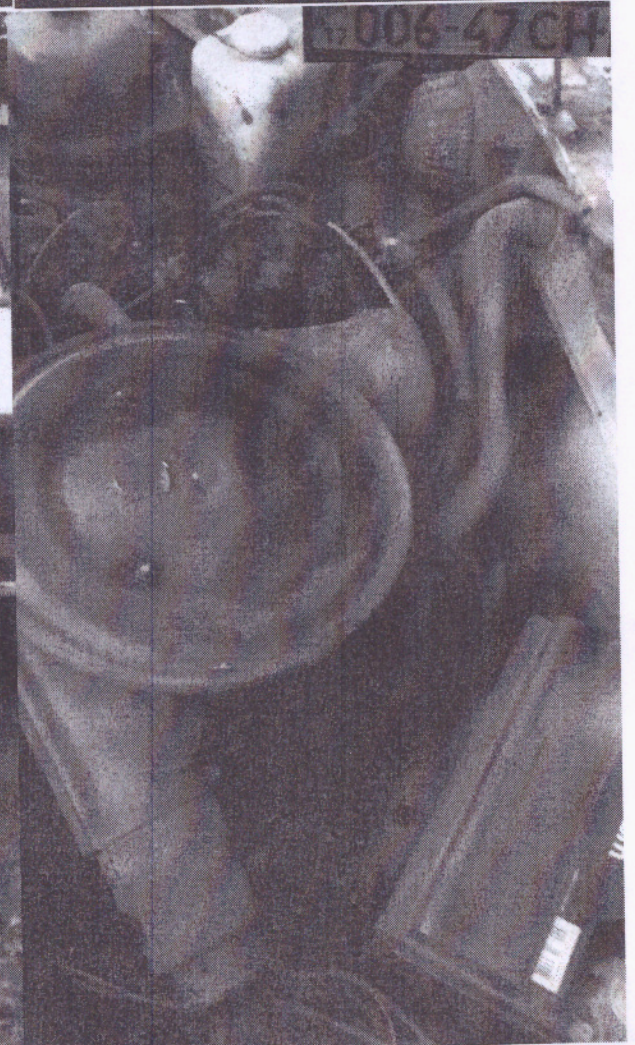
| № з\п | Найменування | Короткий технічний стан та характеристика виявлених дефектів | Відсоток зносу |
|---|---|---|---|
| 2 | Кузов (кабіна) | Корозія боковин | 98% |

| № з\п | Найменування | Короткий технічний стан та характеристика виявлених дефектів | Відсоток зносу |
|---|---|---|---|
| 8 | Фургон | Корозія | 75% |

Об'єкт технічним умовам не відповідає з наступних причин: фізичний знос основних вузлів, агрегатів та складових частин транспортного засобу становить 99 %.

Транспортний засіб має повний фізичний знос та моральне застаріння, не придатний до подальшої експлуатації та відновлення, підлягає списанню.
