АКТ № 5  
обстеження фізичного (технічного) стану транспортного засобу,  
який не може виконувати свої функції  
« 7 » 09 2020р. м. Чернівці

BA3 21053 CE1205AK

**ТЕХНІКО-ЕКОНОМІЧНЕ ОБГРУНТУВАННЯ**  
доцільності списання транспортного засобу ВАЗ 21053

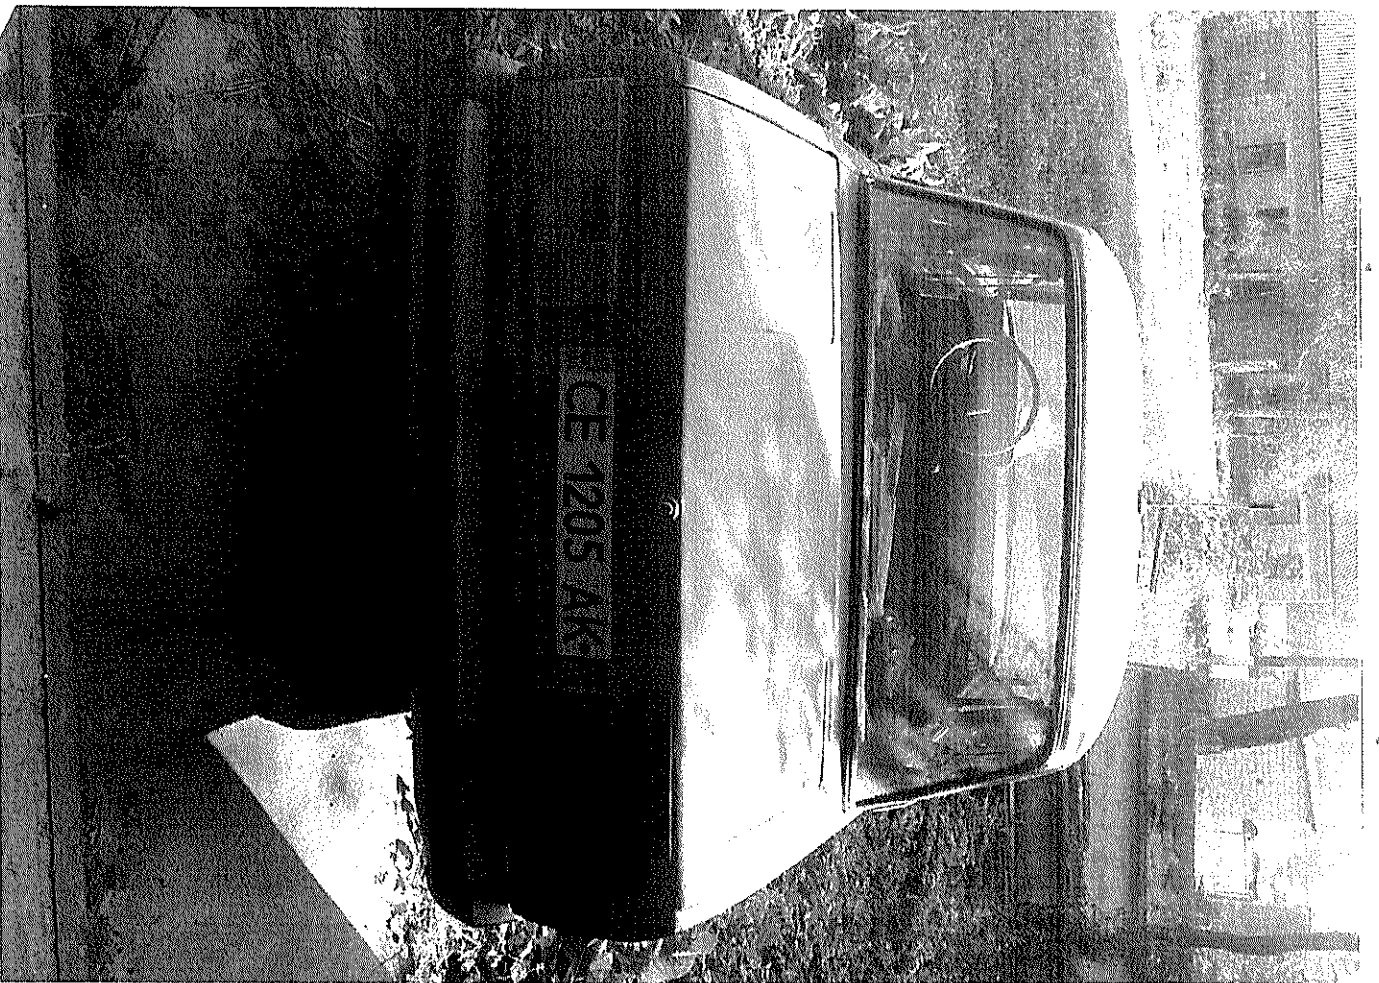
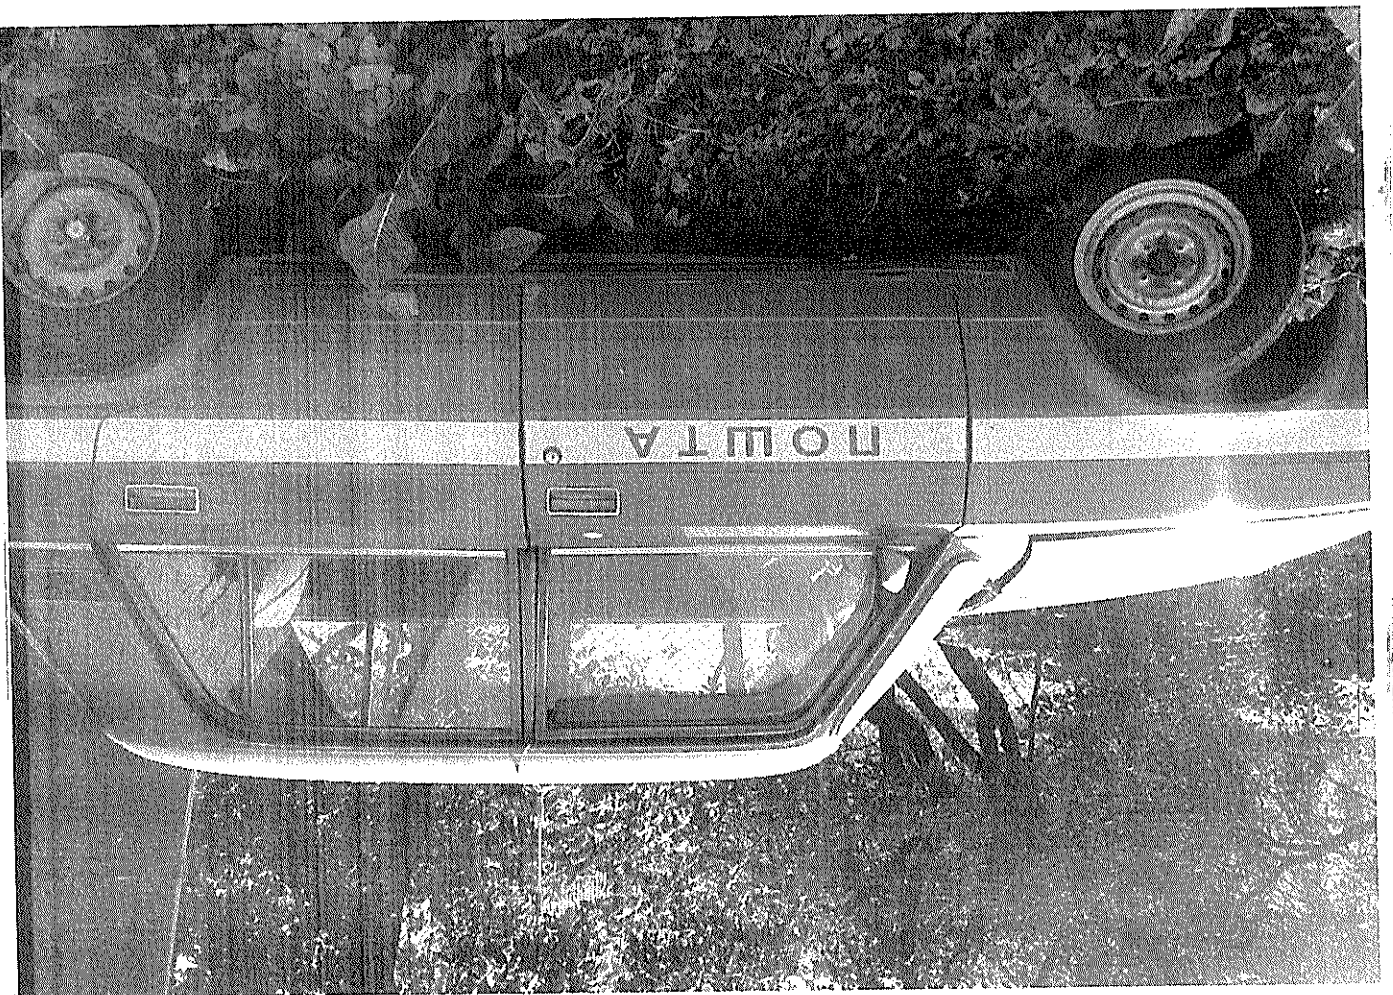
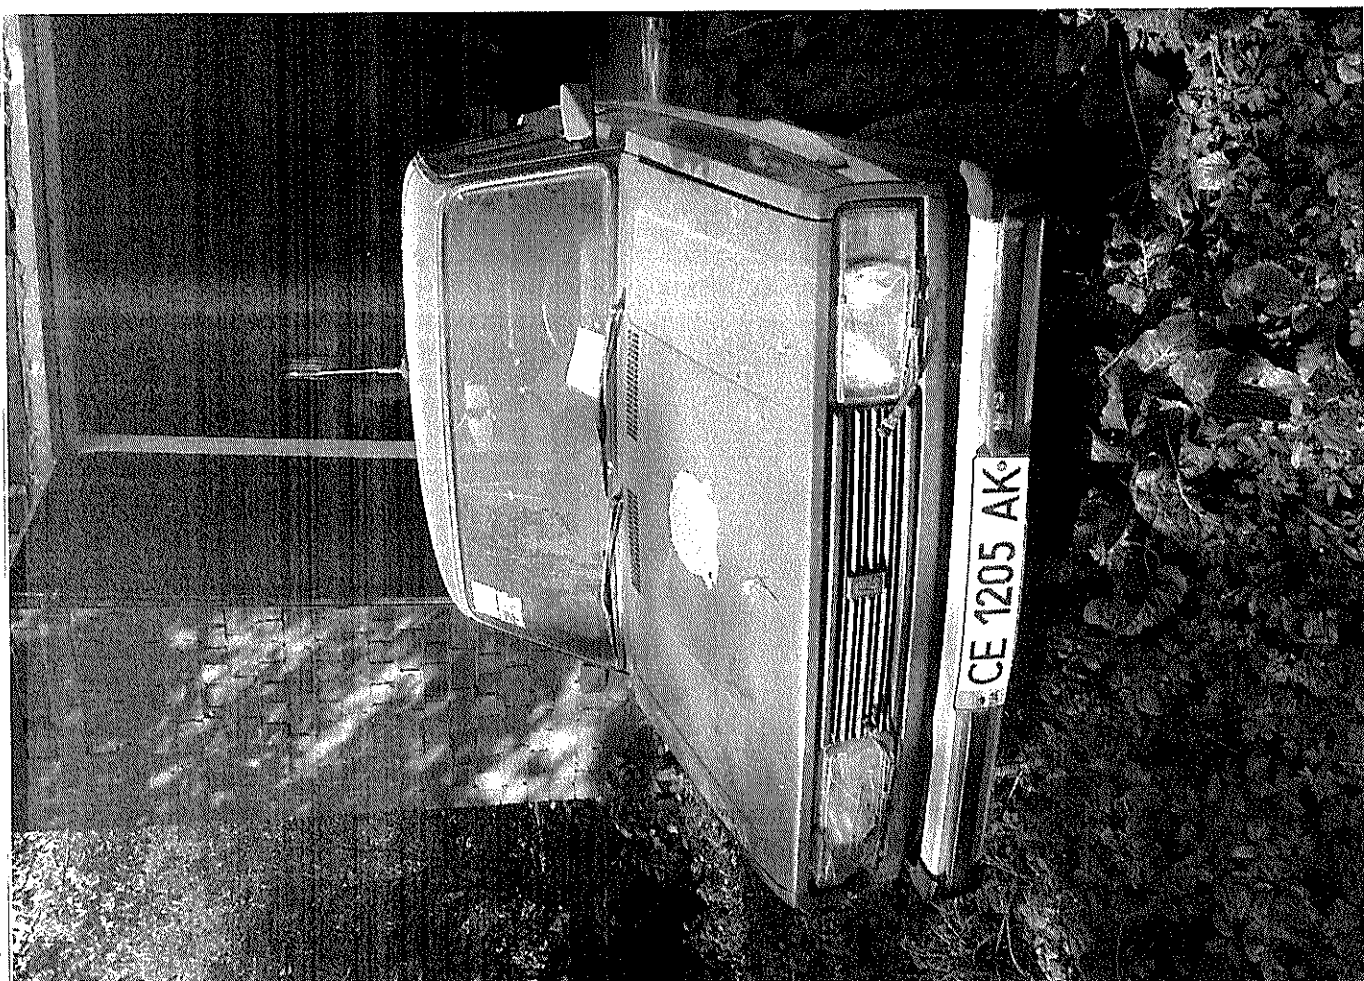
1. Фото ТЗ.

| № з/п | Найменування | Короткий технічний стан та характеристика виявлених дефектів | Відсоток зносу |
|---|---|---|---|
| 2 | Кузов (кабіна) | Вкритий слідами глибокої (наскрізної) корозії, корозія та тріщини лонжеронів, колісних арок, стійок в районі кріплення дверей, наскрізна корозія лонжеронів та полу. | 97% |

Об'єкт технічним умовам не відповідає з наступних причин: фізичний знос основних вузлів, агрегатів та складових частин транспортного засобу становить 99 %.

Транспортний засіб має повний фізичний знос та моральне застарівання, не придатний до подальшої експлуатації та відновлення, підлягає списанню.
