| АКТ № <u>94</u><br>обстеження фізичного (технічного) стану транспортного засобу,<br>який не може виконувати свої функції | | | | | | | | | |
| Проведено обстеження фізичного (технічного) стану Автомобіля <u>ВАЗ-21070 АЕ 8473 СА</u> ,<br>(назва об'єкта) | | | | | | | | | |

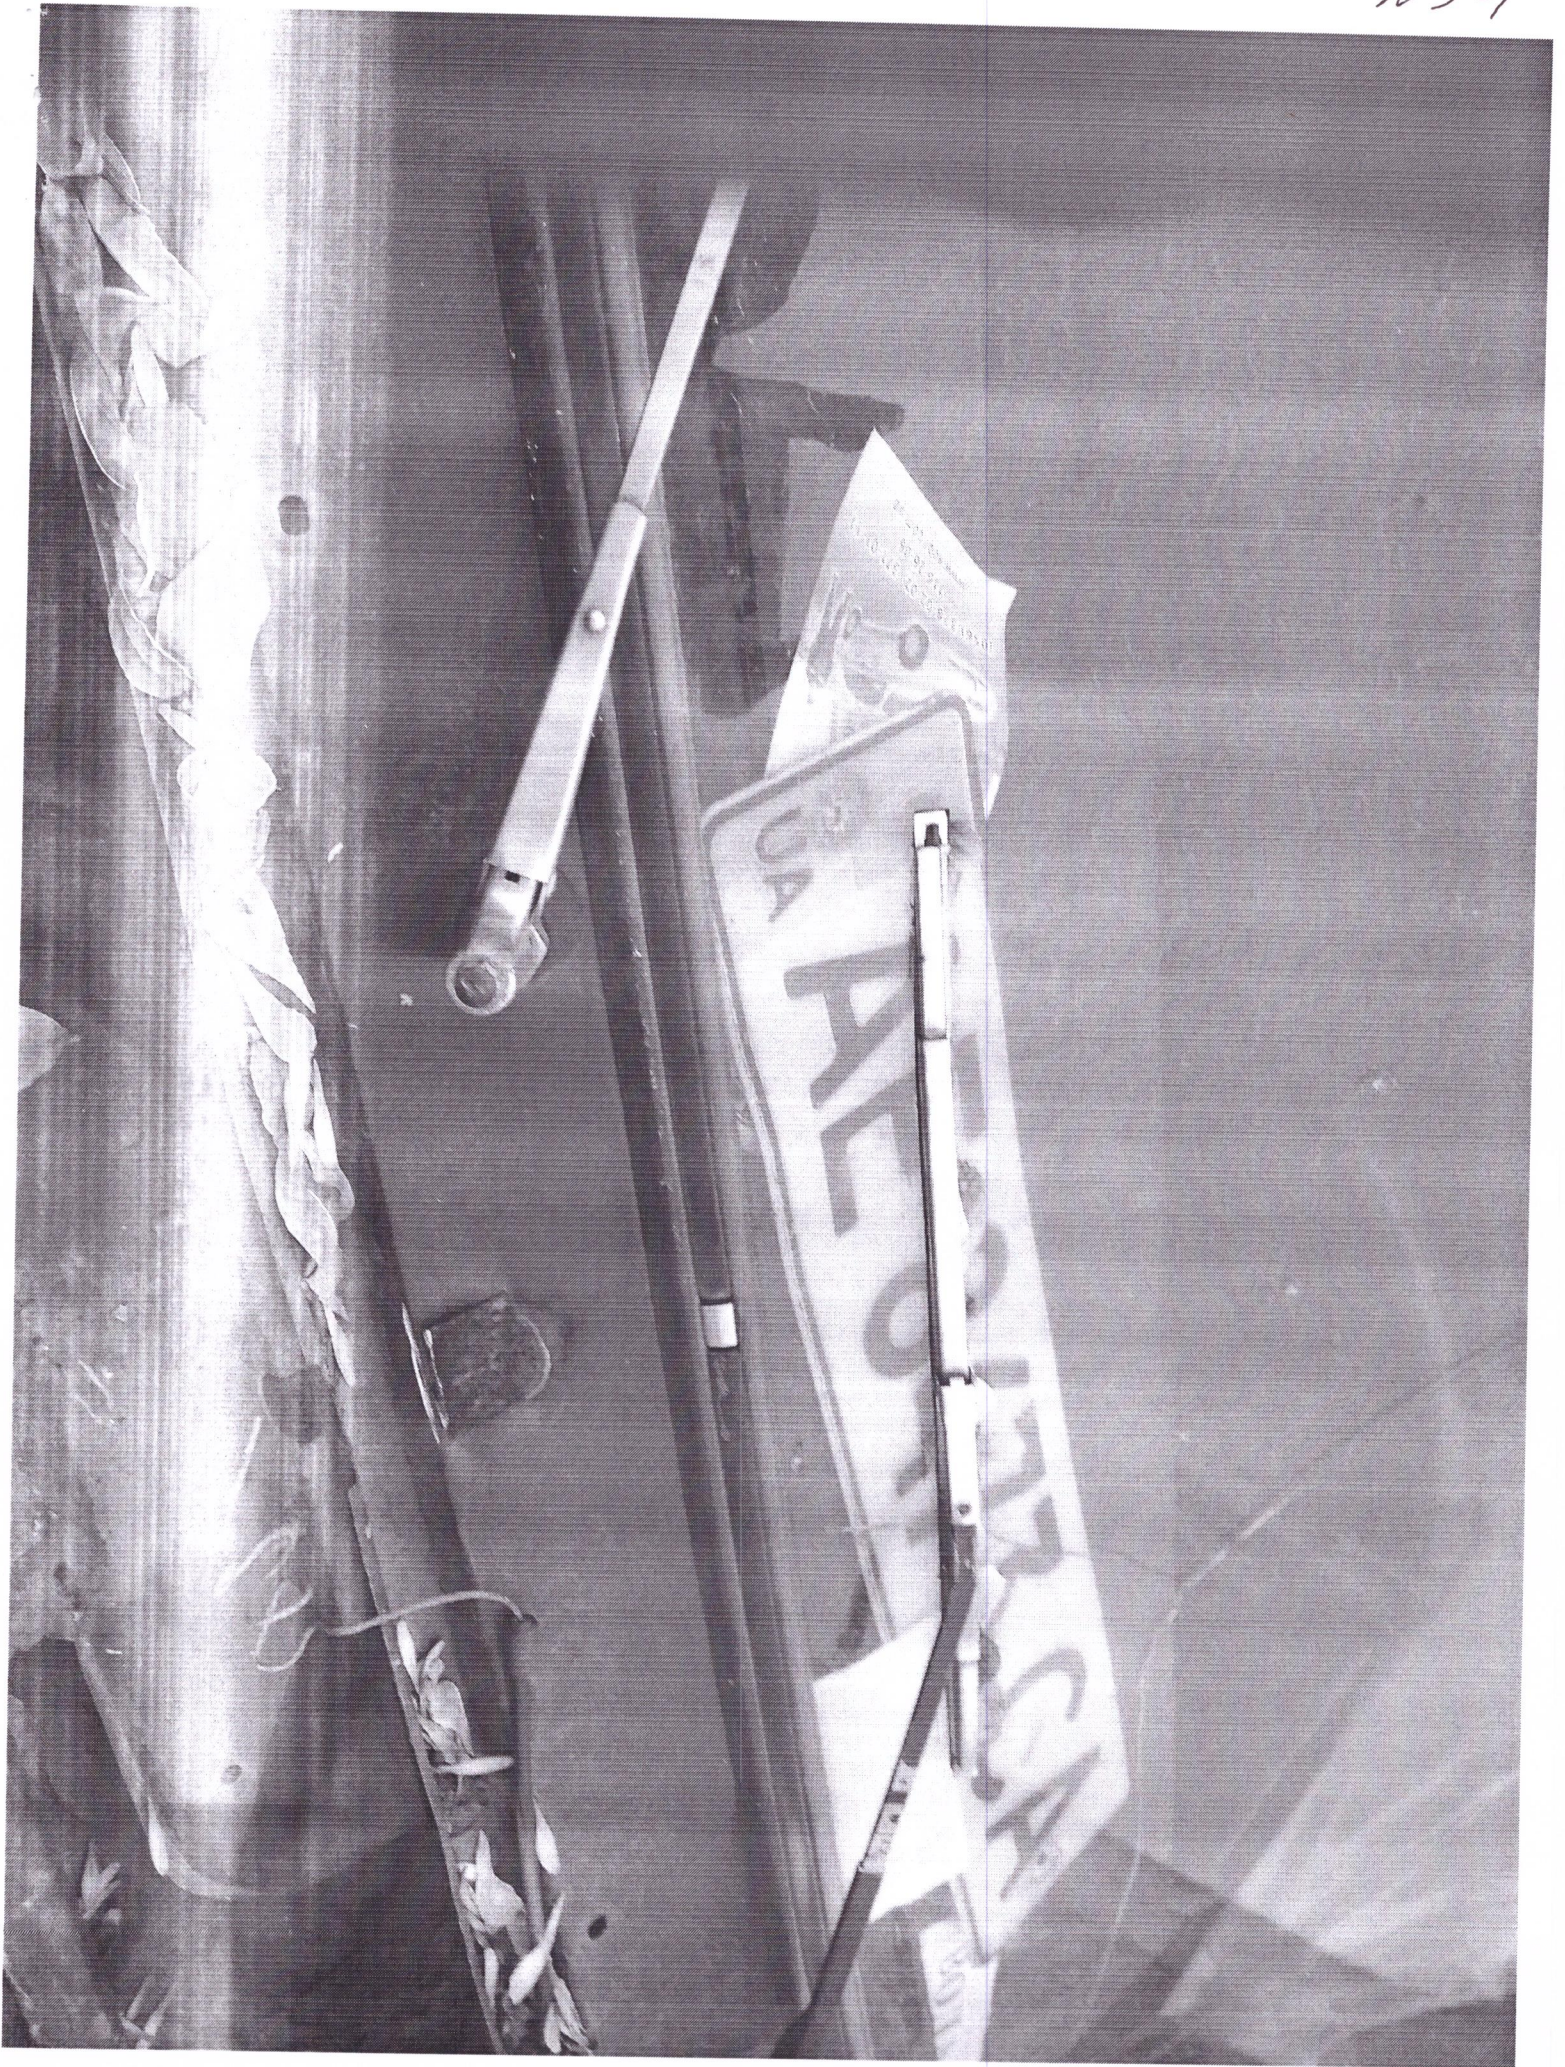
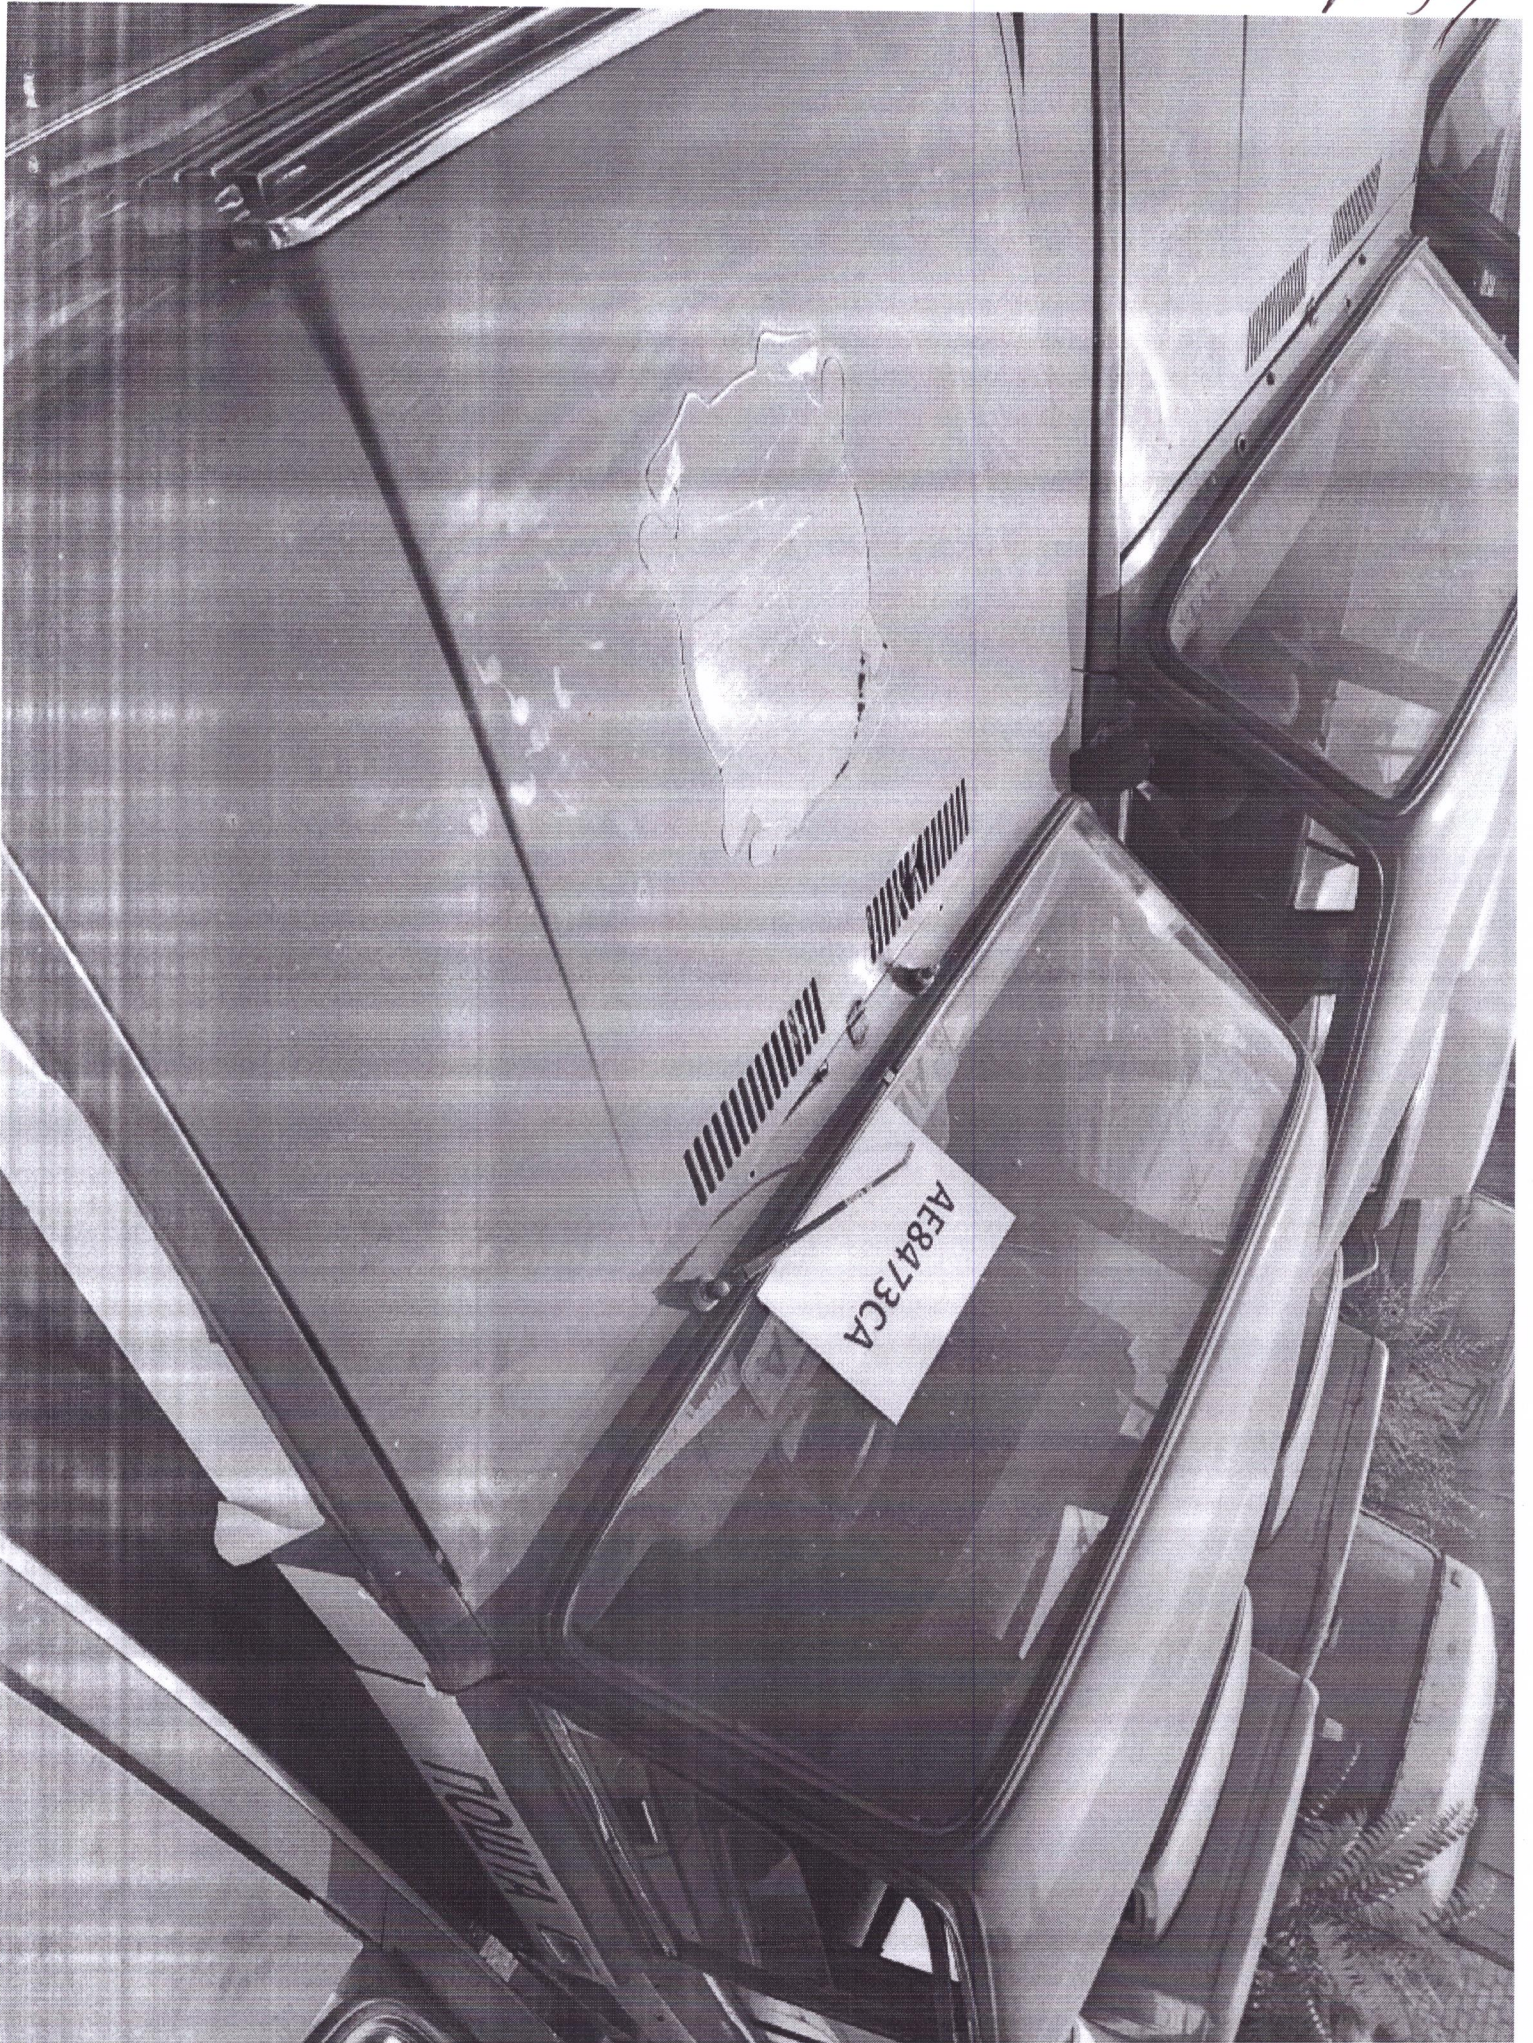
n 94

| Об'єкт технічним умовам не відповідає з наступних причин: фізичний знос основних вузлів, агрегатів та складових частин транспортного засобу становить 99% | |

| Висновки та пропозиції: транспортний засіб має повний фізичний знос та моральне застарівання, не придатний до подальшої експлуатації та відновлення, підлягає списанню | |
