АКТ № 25  
обстеження фізичного (технічного) стану транспортного засобу,  
який не може виконувати свої функції

Проведено обстеження фізичного (технічного) стану автомобіля УАЗ модель 3909

**ТЕХНІКО-ЕКОНОМІЧНЕ ОБГРУНТУВАННЯ**  
доцільності списання транспортного засобу УАЗ - 3909

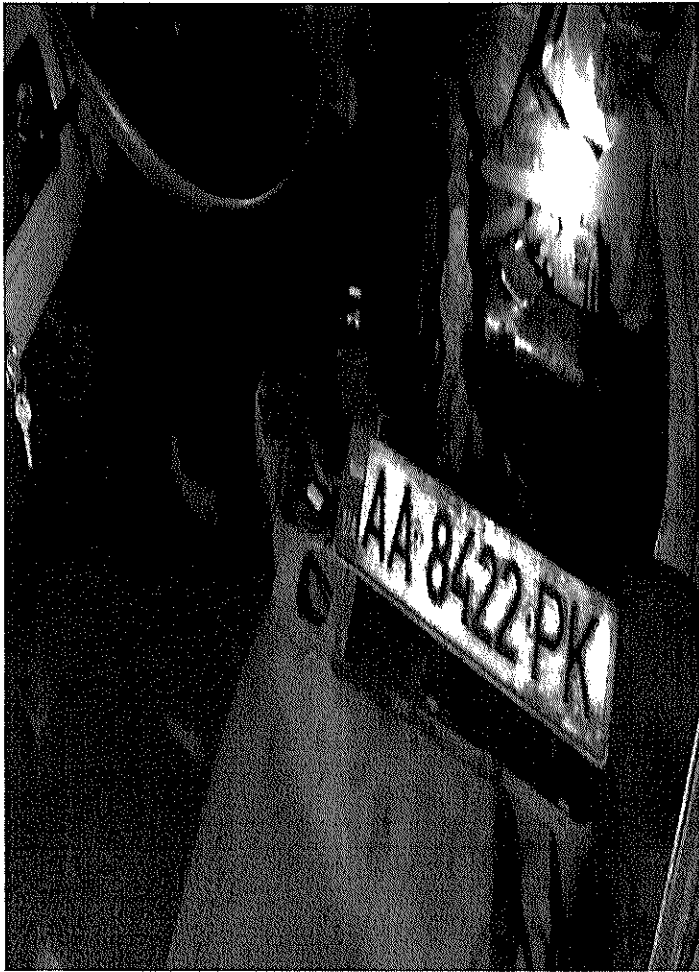
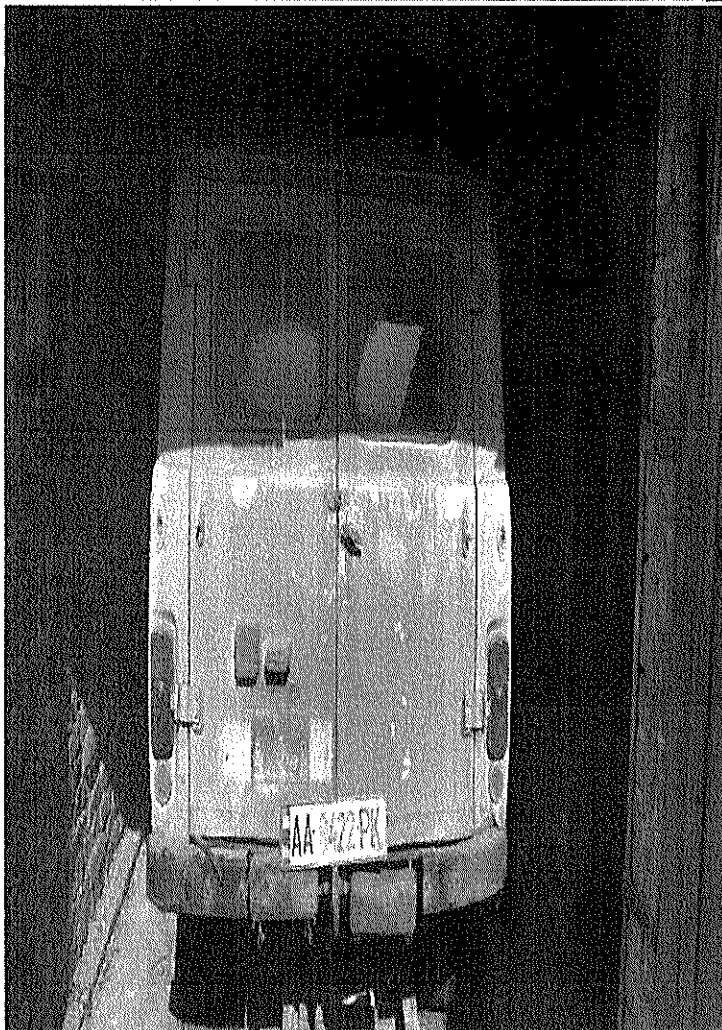
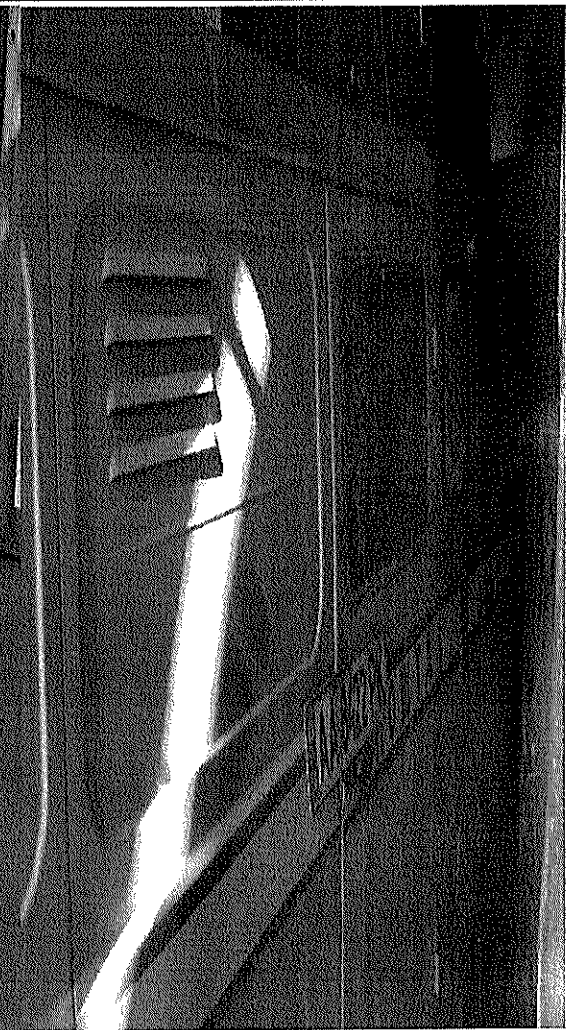
1. Копія свідоцтва про реєстрацію ТЗ.
2. Фото ТЗ.

Об'єкт технічним умовам не відповідає з наступних причин: фізичний знос основних вузлів, агрегатів та складових частин транспортного засобу становить 99 %.

Транспортний засіб має повний фізичний знос та моральне застаріння, не придатний до подальшої експлуатації та відновлення, підлягає списанню.
